INFORME SEMANAL

Semana Número: 1 Del: 7 de agosto de 2023 Al: 13 de agosto de 2023

ENTIDAD CONTRATANTE SUPERINTENDENCIA DE NOTARIADO Y REGISTRO SEDE ORIP - FACATATIVA SUPERVISOR JAQUELINE GUZMAN HERAZO

Contrato de Interventoría No 1708-2023 OBJETO: CONTRATACIÓN DE UNA PERSONA JURÍDICA O NATURAL, QUE REALICE LA INTERVENTORÍA TÉCNICA, ADMINISTRATIVA, FINANCIERA, LEGAL, AMBIENTAL,

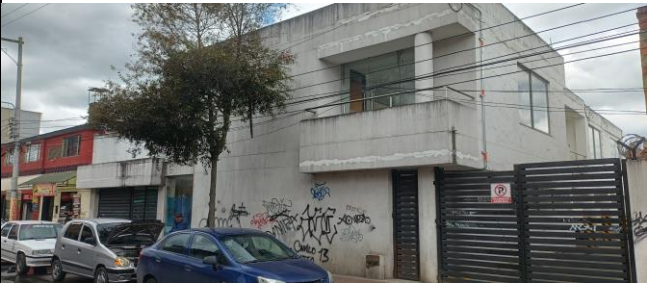
| fachada principal sobre calle 4, estado de la fachada deteriorado. | manto impermeabilizante sobre placa a primer piso , pintura con desgaste debido a la imtemperie |

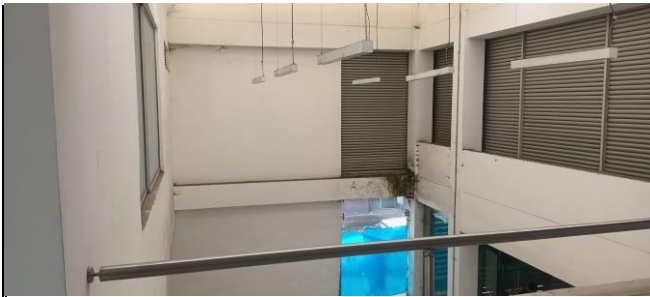
Humedad en viga de segundo piso debido a filtraciones en reja de fachada

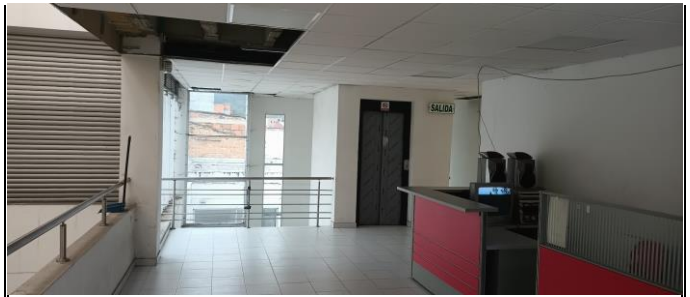
falta de cielo raso den area de servicios de segundo piso

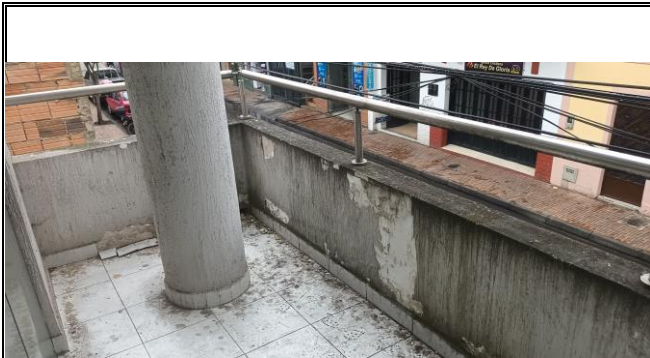
pintura en carraplatas caída y abandonada por efectos de la intemperie

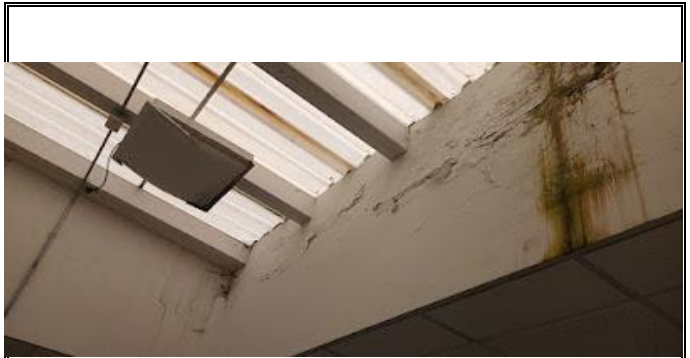
humedad en muros de soporte para cerchas de cubierta, fisuras en pintura por efectos de lluvia y aposamientos en cubierta.
