## CONTRATO N° 14824 – 03

CONTRATAR EL SUMINISTRO DE MAQUINARIA PESADA PARA LA PREVENCIÓN, ATENCIÓN Y CONSOLIDACIÓN POR MEDIO DE LA DEMOLICIÓN Y LIMPIEZA DE SECTORES DEL ÁREA DE JURISDICCIÓN DE LA CDMB DE ACUERDO CON LAS ESPECIFICACIONES TÉCNICAS ESTABLECIDAS POR LA ENTIDAD RA-ALQUILERMAQUINARIA-01.

### INFORME DE OBRA N° 3

DEL 05 DE SEPTIEMBRE AL 04 DE OCTUBRE DE 2023

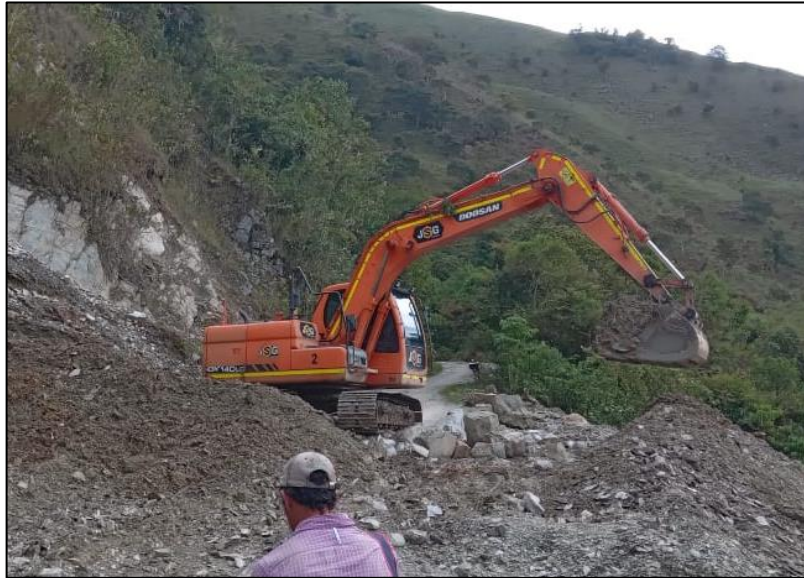
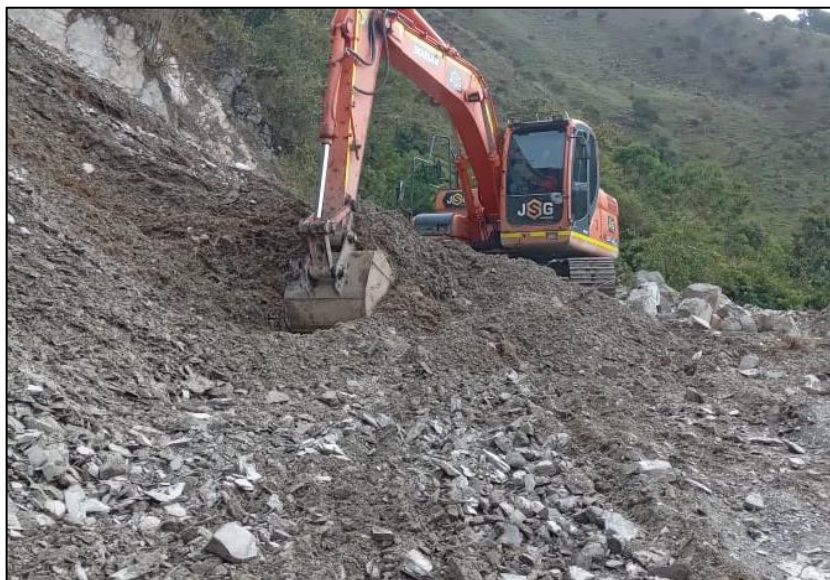
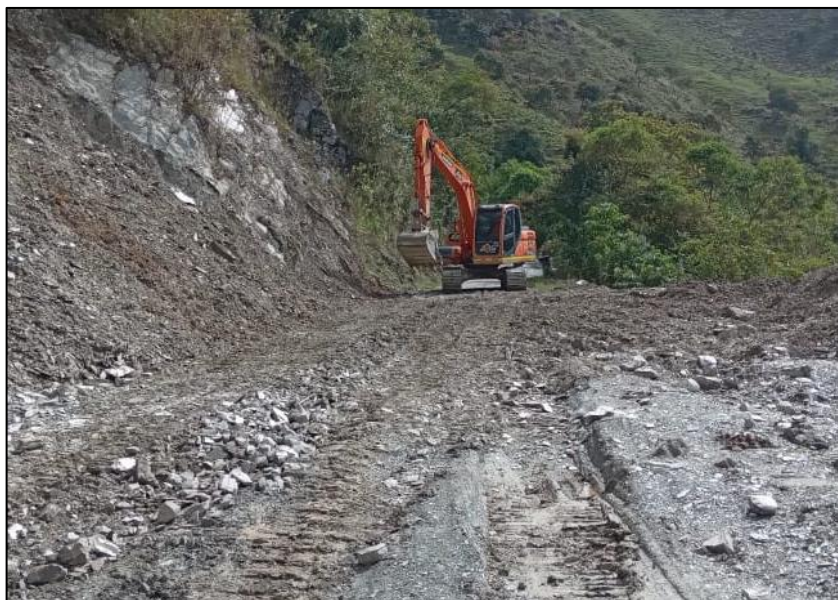
Retiro de material proveniente de los deslizamientos que afectaba el tránsito vehicular.

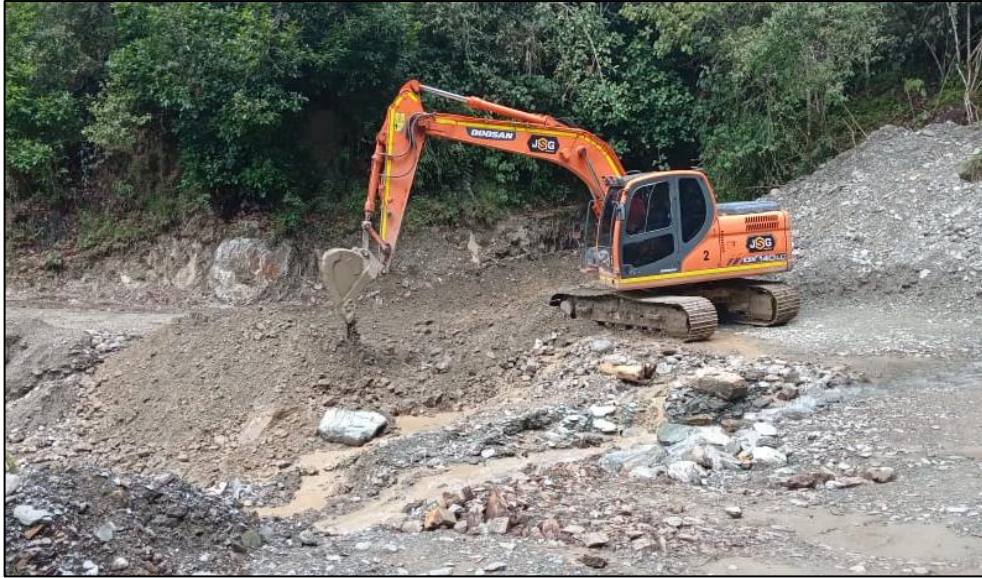
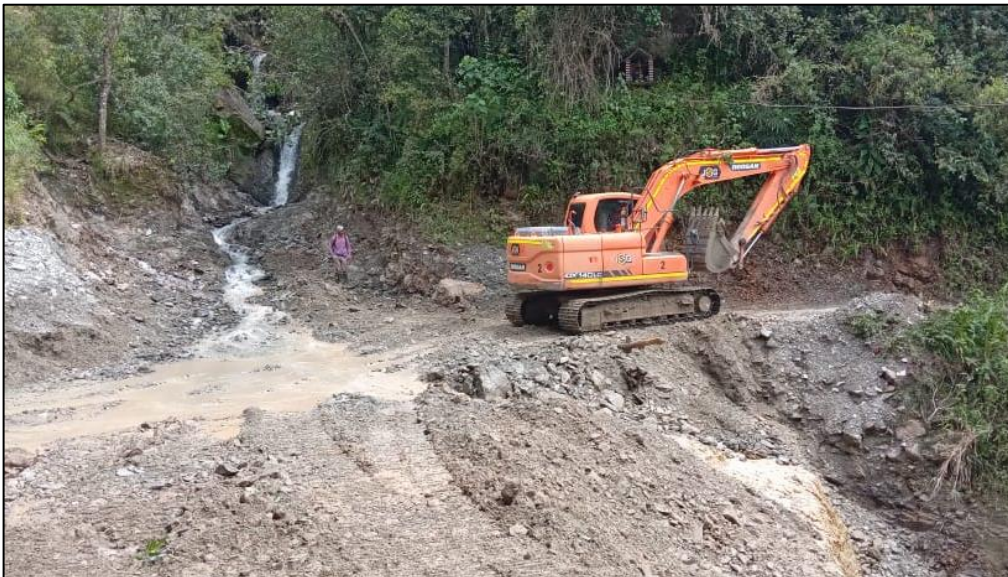
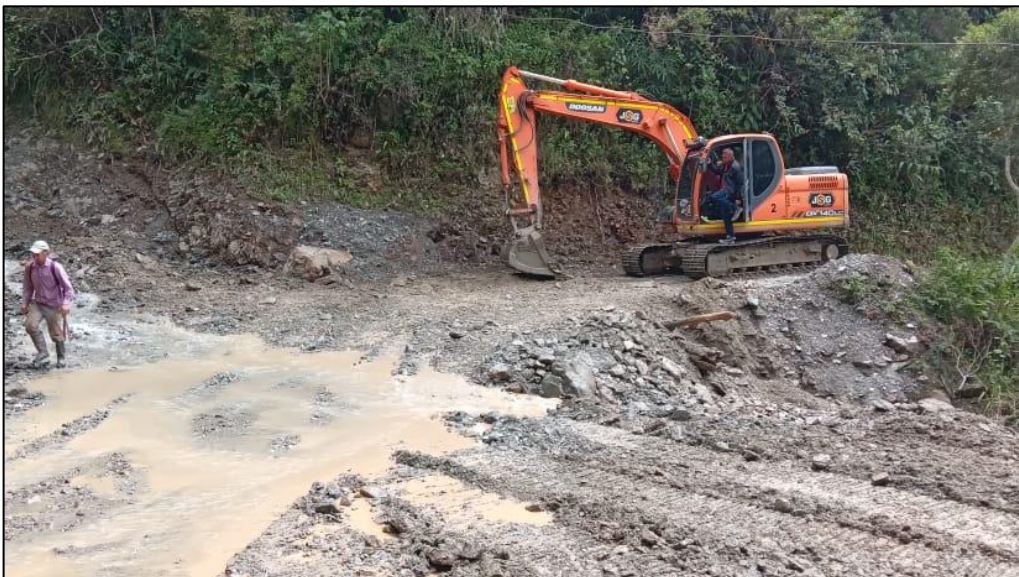
Se realizan actividades de conformación de calzada y limpieza de la batea existente. Mejorando para vehículos de la zona.

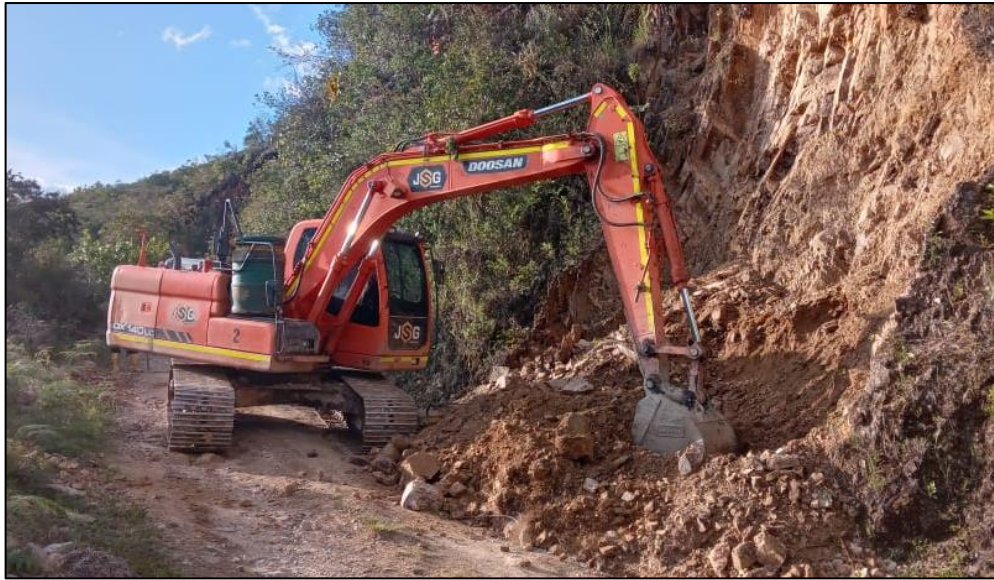
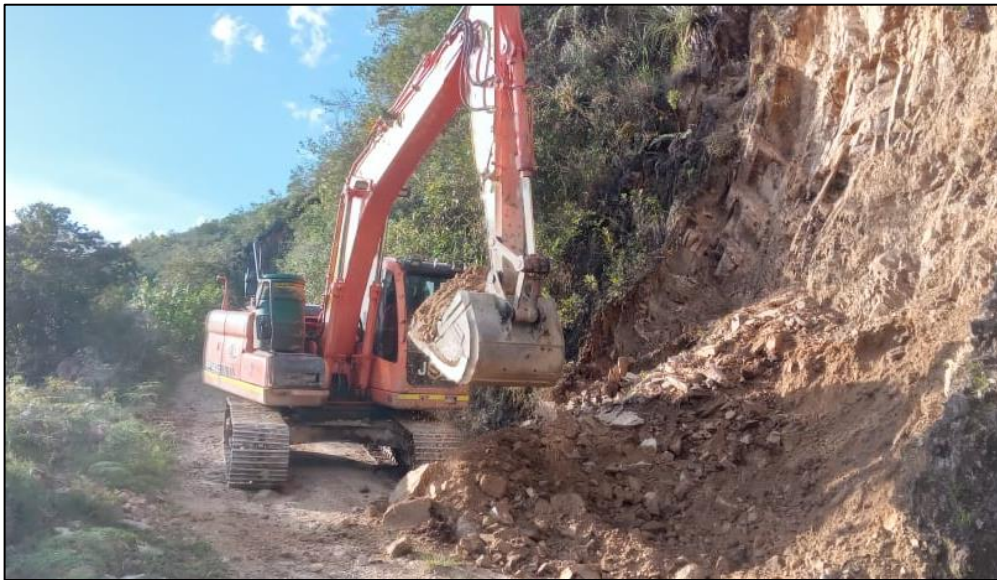
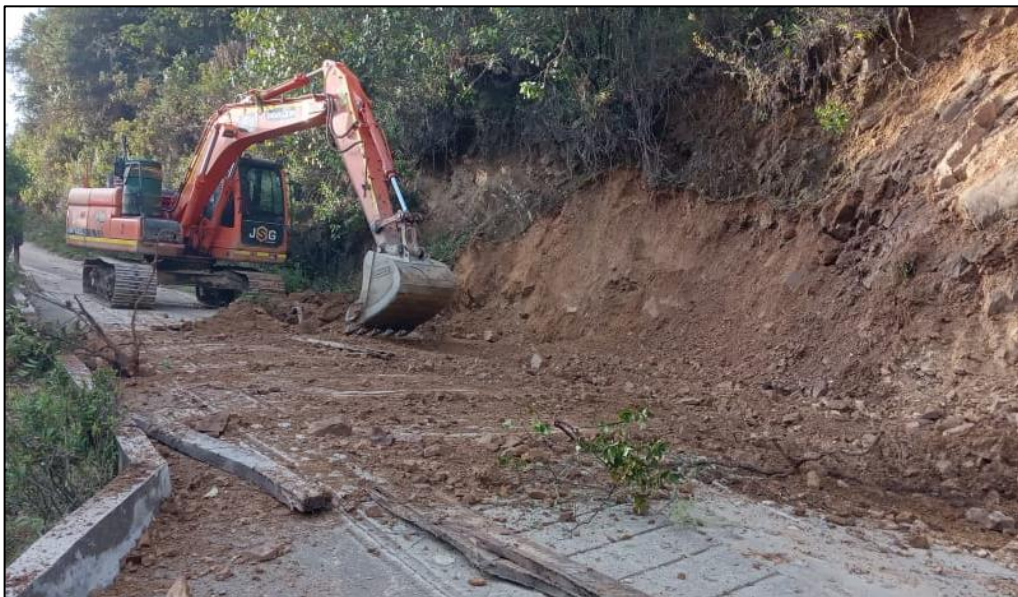
Se realiza el retiro de material proveniente del deslizamiento del talud.

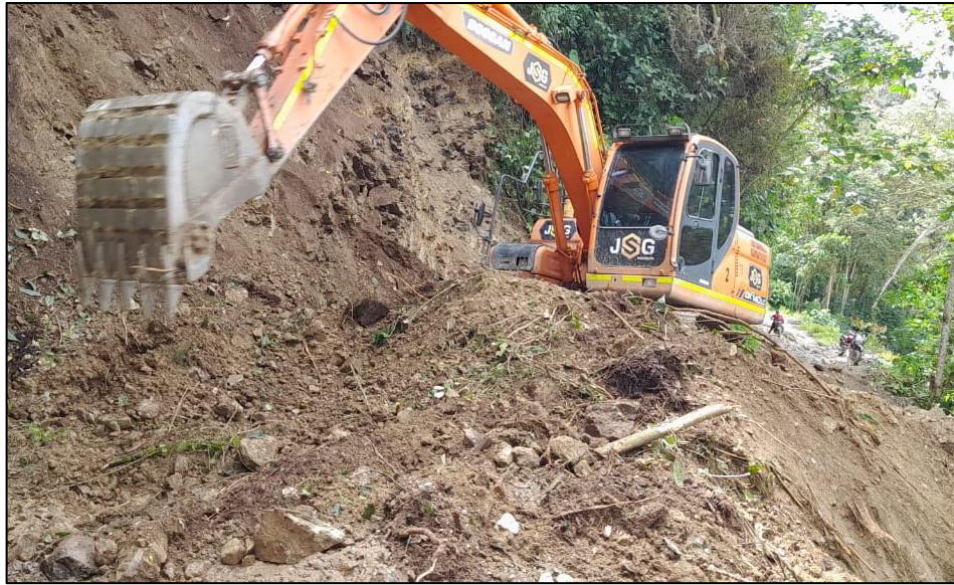
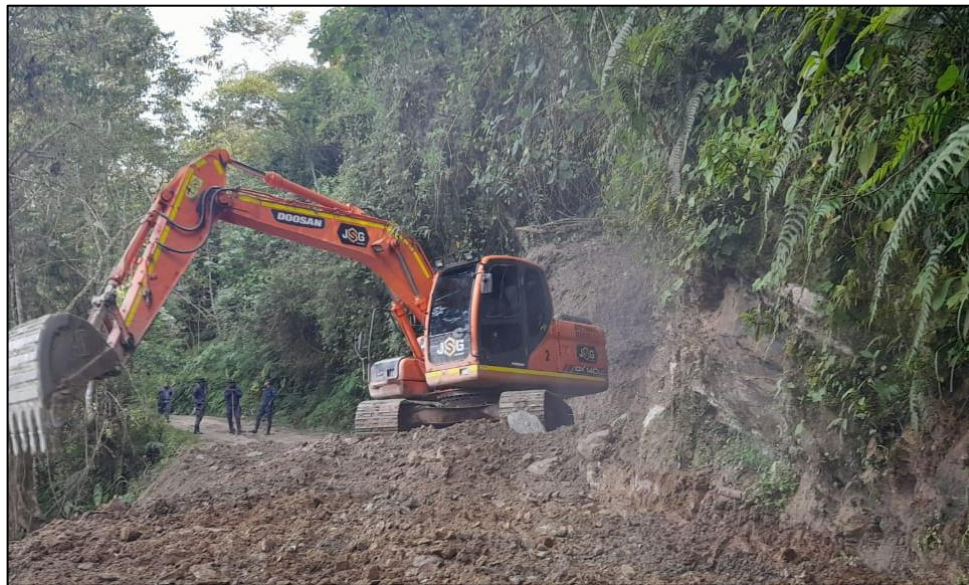
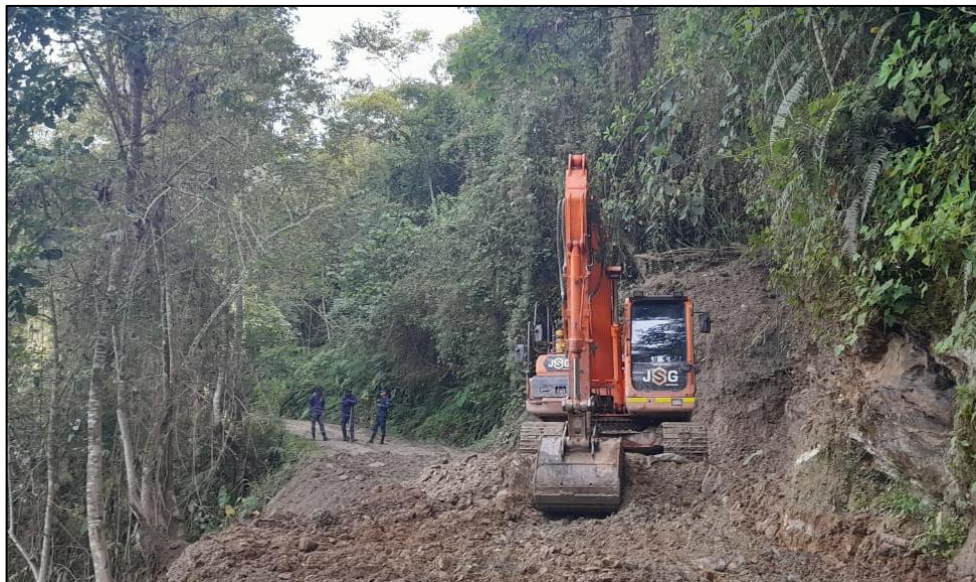
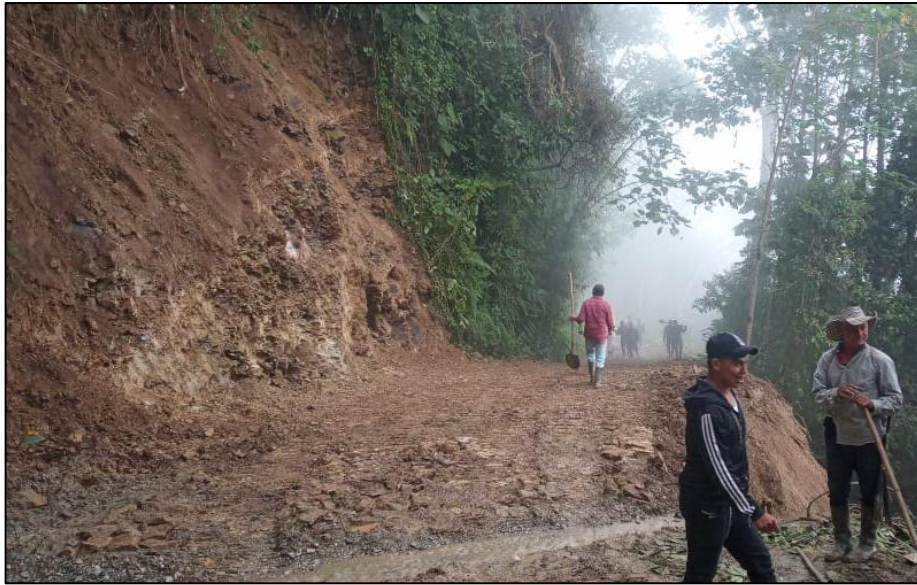
Se realiza el retiro de material proveniente del movimiento de tierra del talud.

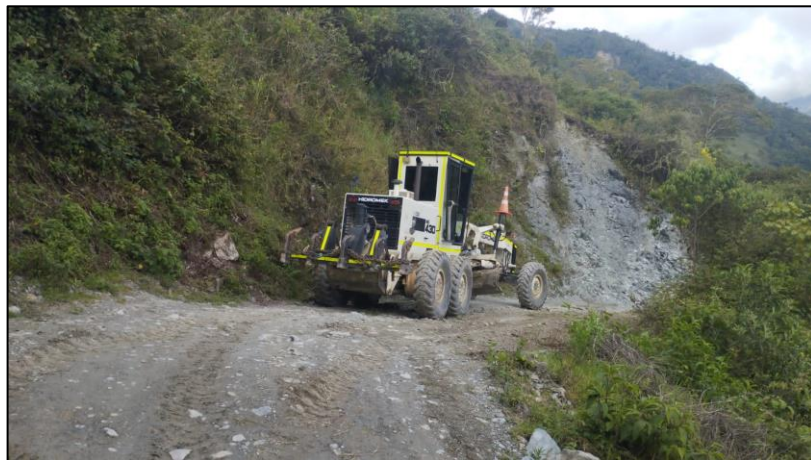
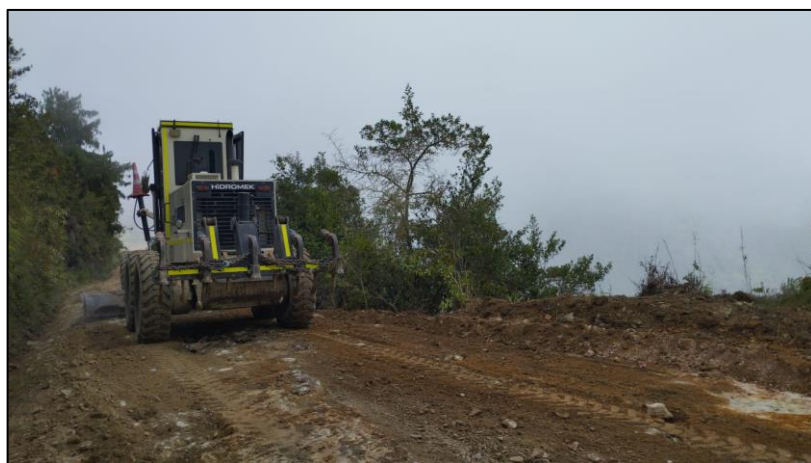
Limpieza de vía y conformación de banca principal de surata a mohan

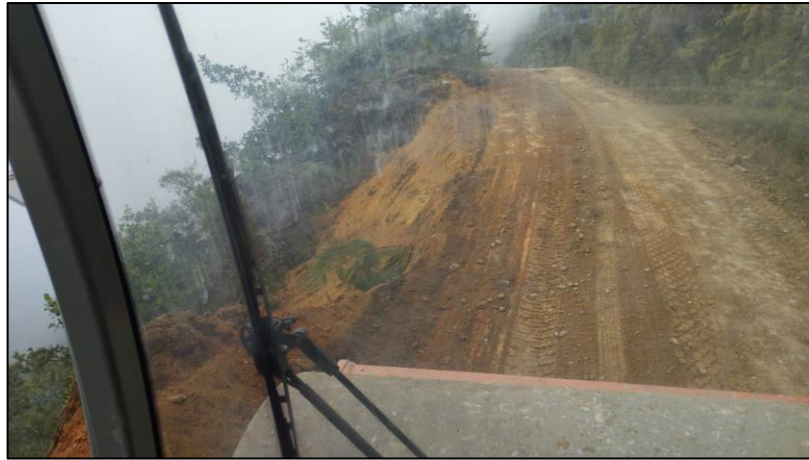
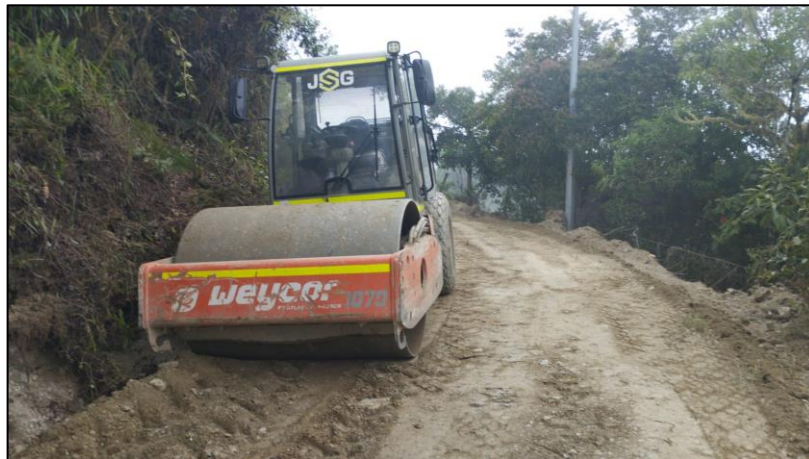
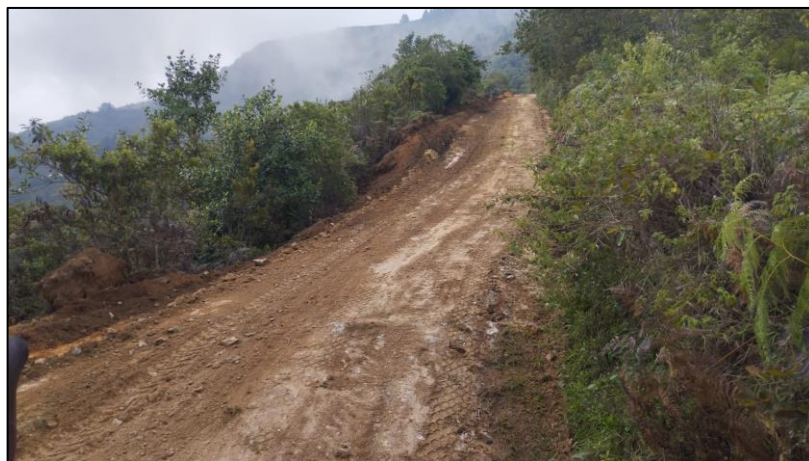
Conformación y compactación de calzada en zonas intervenidas

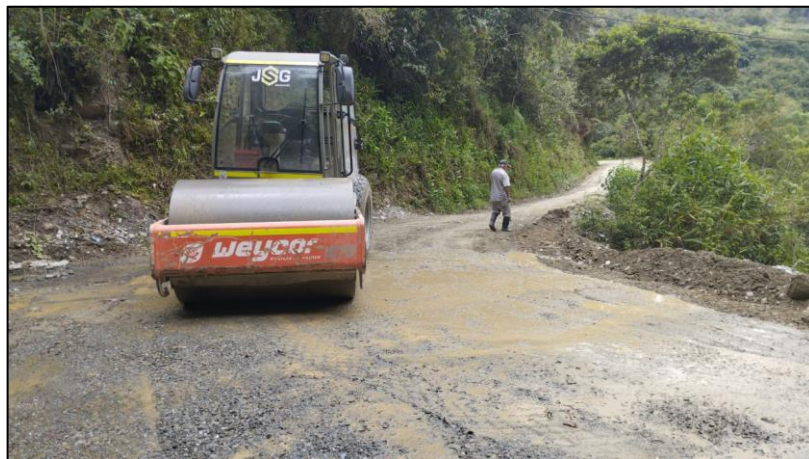
Se realizan actividades de remoción de material provenientes de los deslizamientos presentados en la zona, Se realiza la conformación de la Vía en las zonas intervenidas

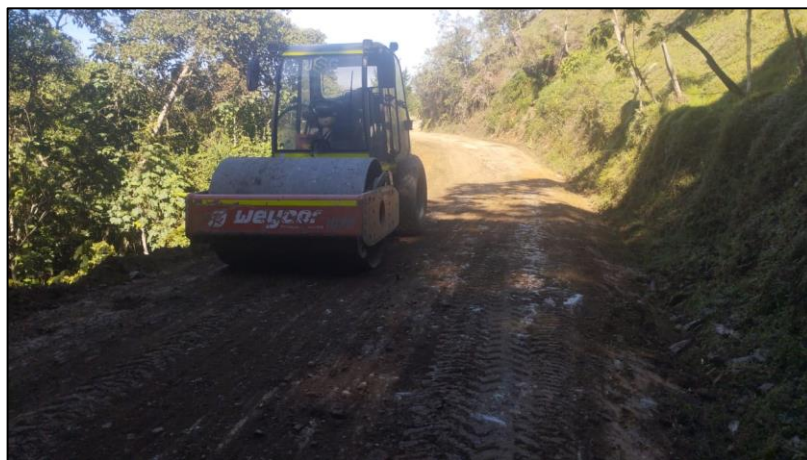
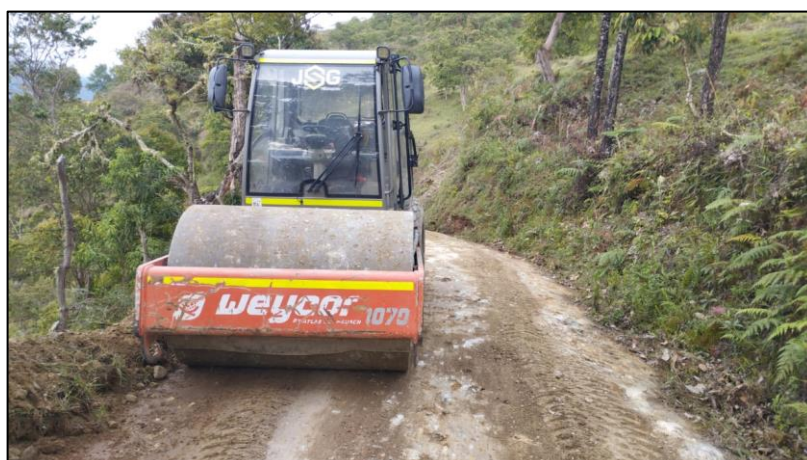
Se realiza la conformación de la Vía antes y después de la cañada intervenida

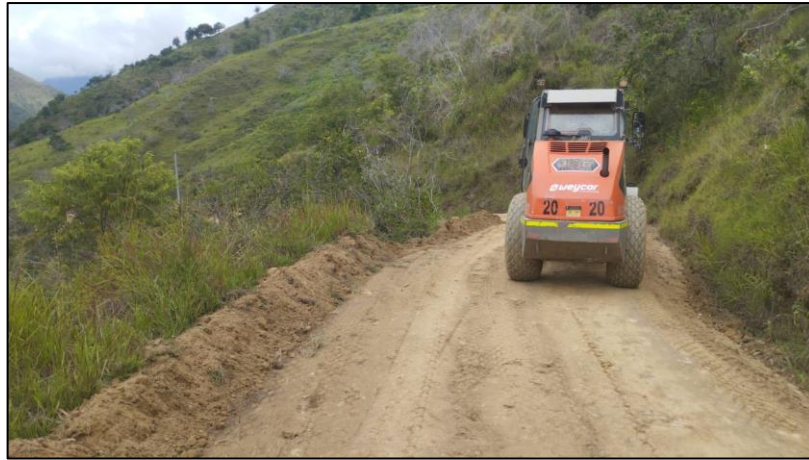
Compactación de rasante

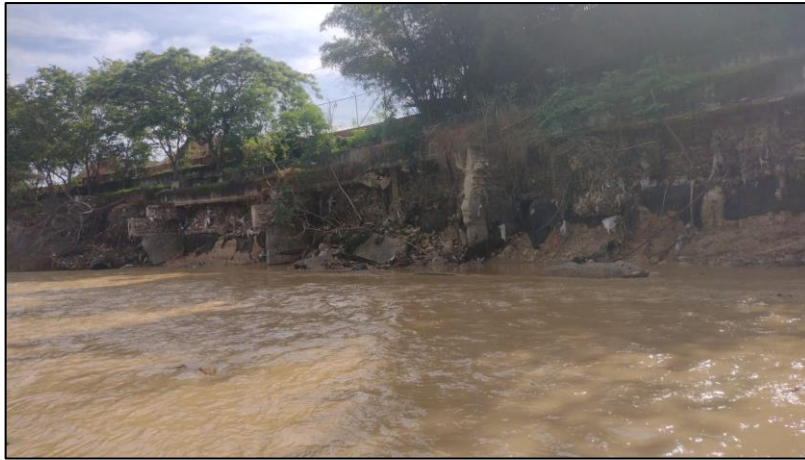
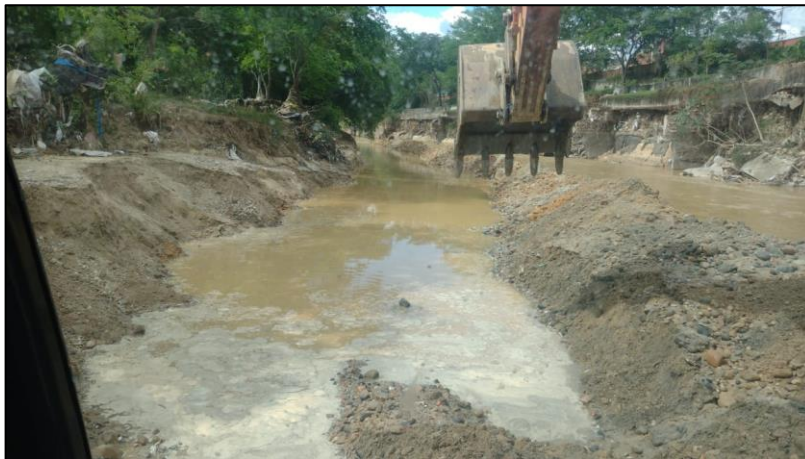
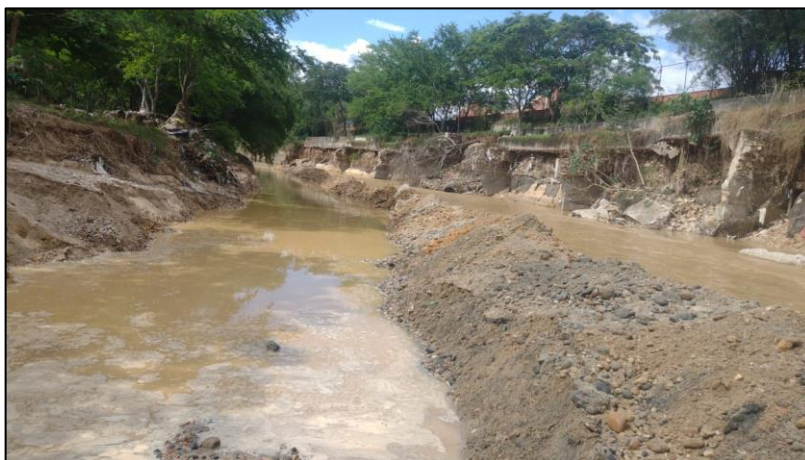
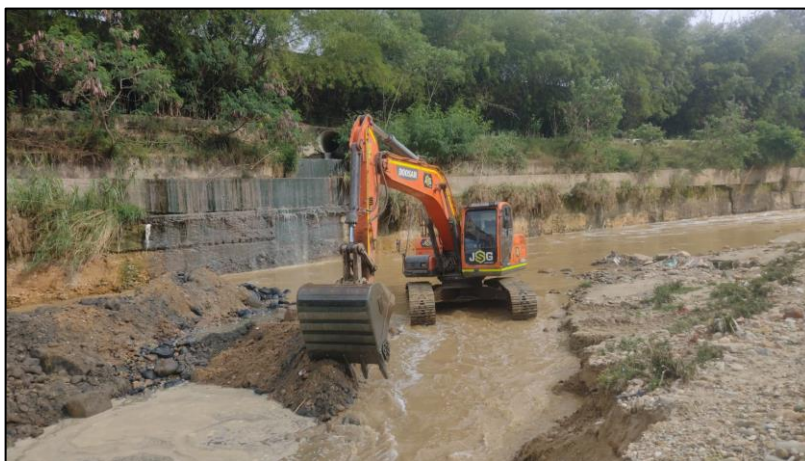
- ✓ Se identificó el punto crítico y zona a intervenir en el cauce del Rio de Oro el cual con el pasar del tiempo fue erosionando y socavando un muro de gaviones existentes, por lo cual se realizará la intervención con maquinaria pesada para la recuperación de la margen derecha aguas abajo.
- ✓ Se realizó el corte de material granular del sector.
- ✓ Se ejecutó el movimiento de material para la acumulación en la margen derecha y crear un aislamiento de protección contra las crecientes del río.
- ✓ Se realizan actividades de conformación del Jarillón ejecutado.

Canalización del cause del rio de oro en el sector de centro abastos

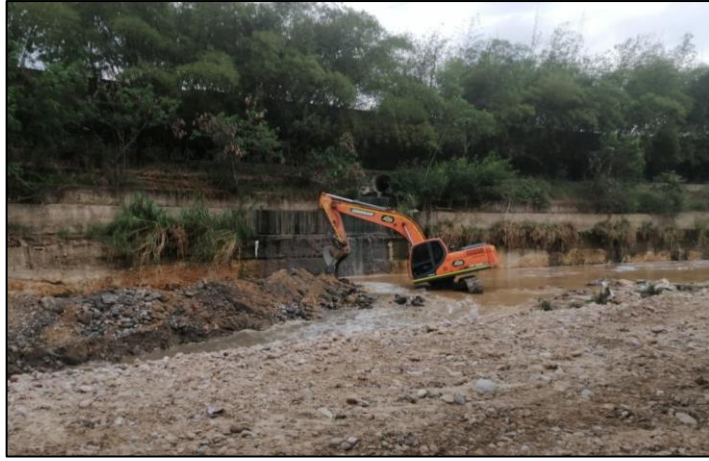
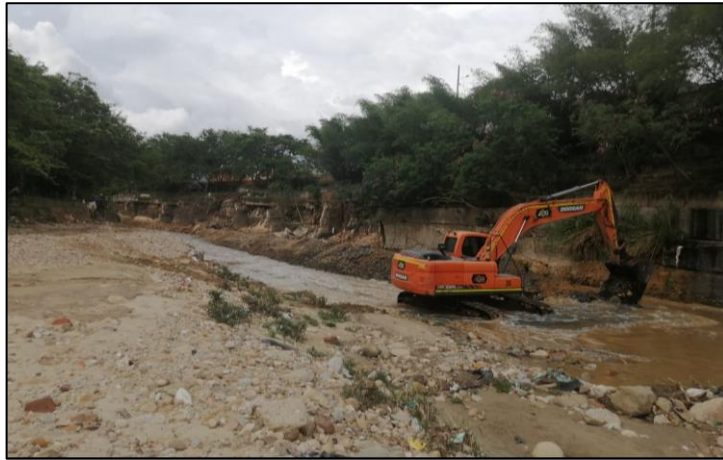
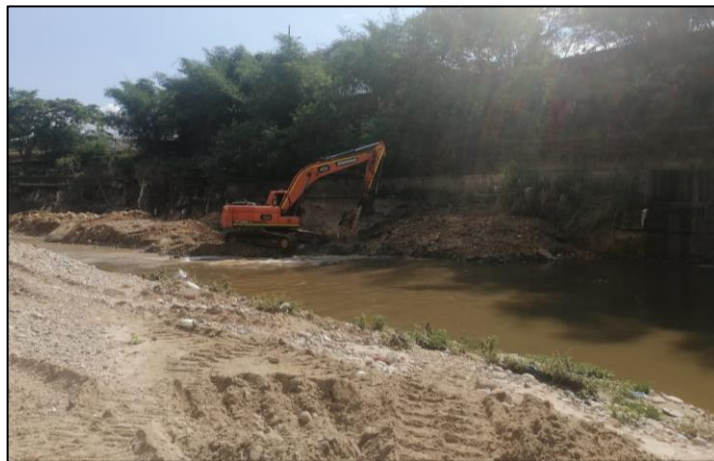
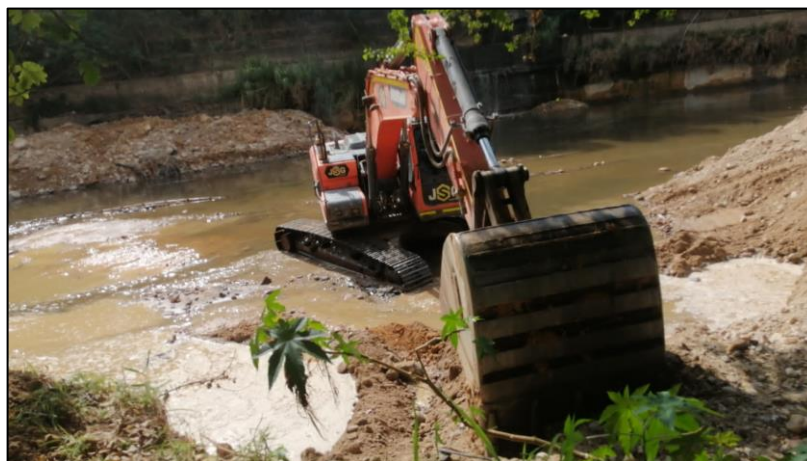
Conformación de material para la protección del muro lateral existente

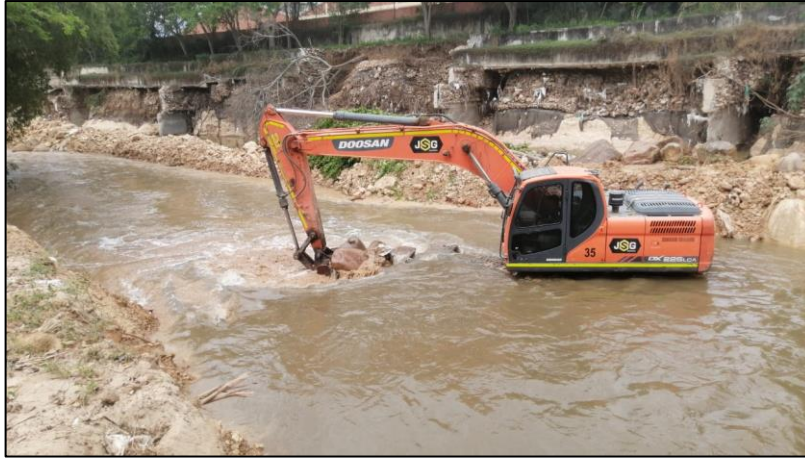
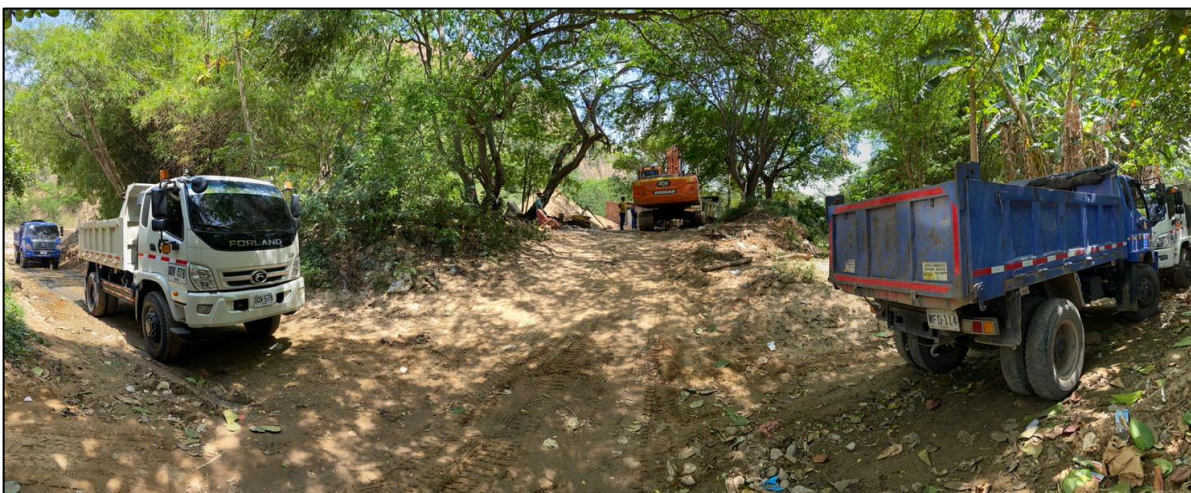
Excavación y dragado del cauce del río

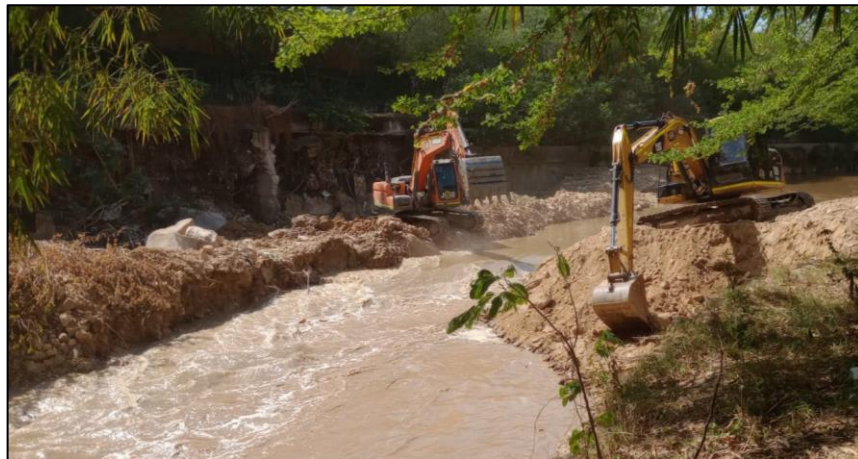
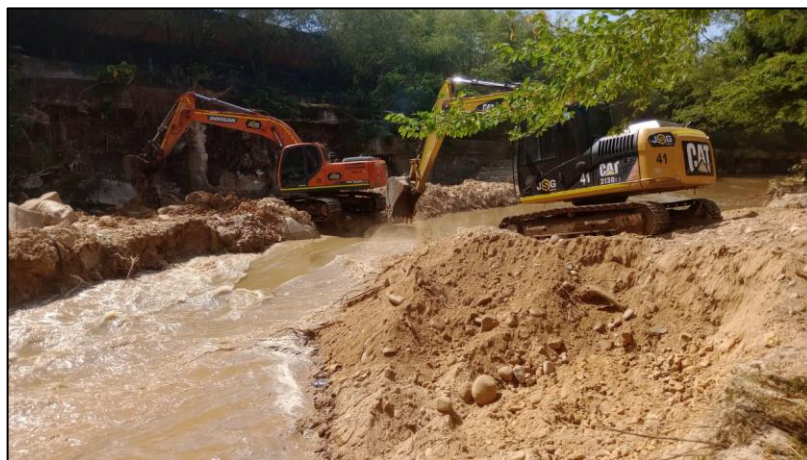
Conformación de barrera de protección para muro de gavión existente

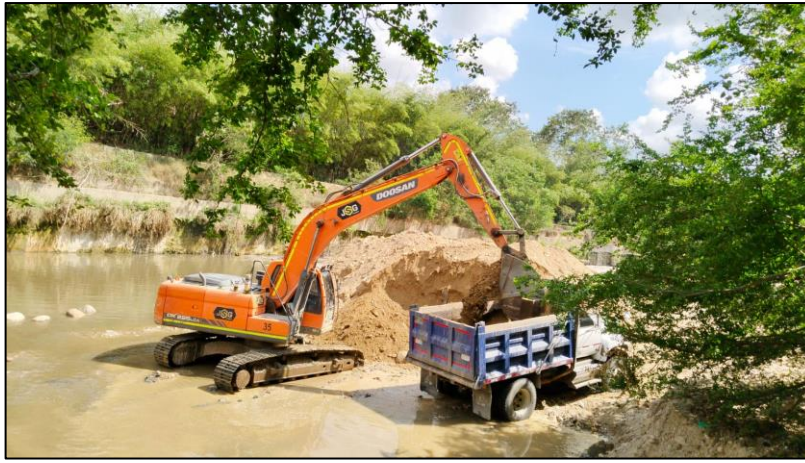
Transporte de material y conformación de barrera de protección

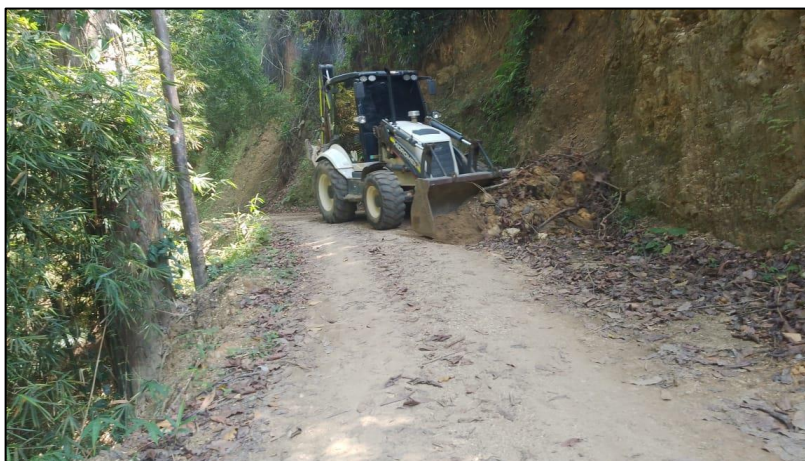
Retiro de material sobrante proveniente de los derrumbes y deslizamientos

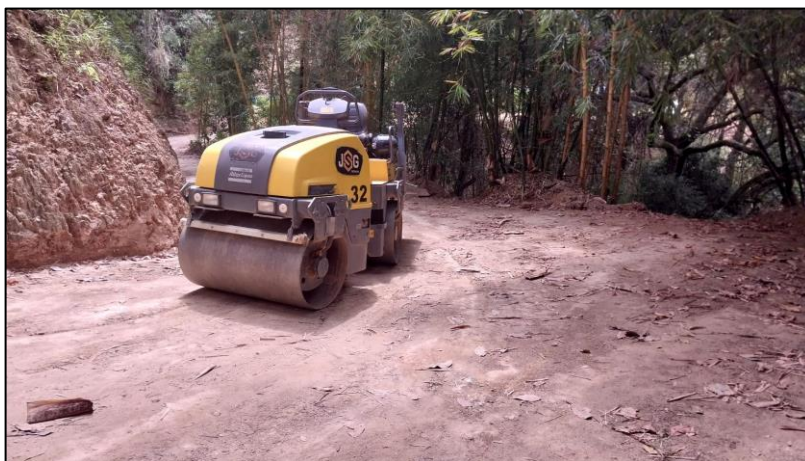
Conformación de calzada y compactación de la rasante.

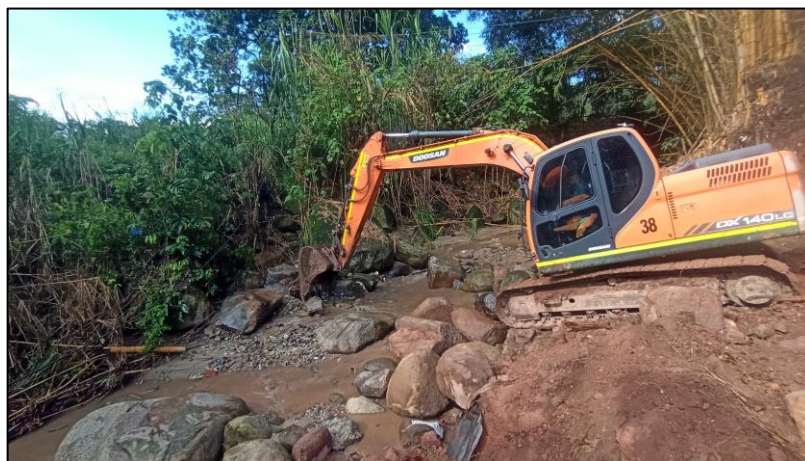
Trabajos en el cauce de río para recuperación de área y aumento de capacidad hidráulica

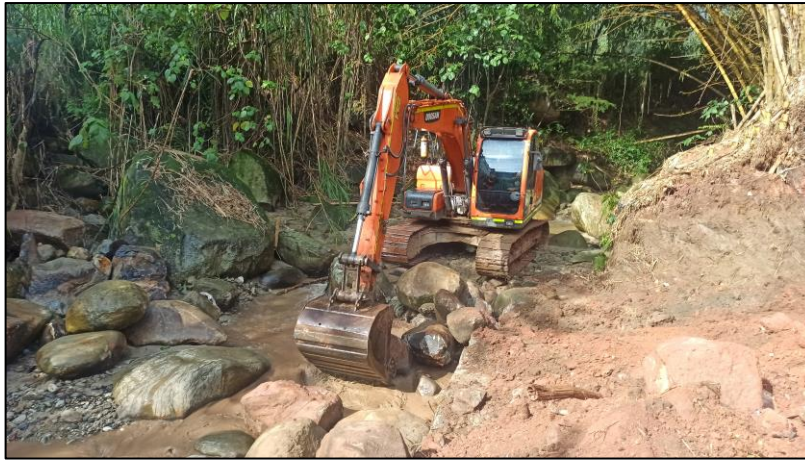
Limpieza y remoción de material rocoso de gran dimensión

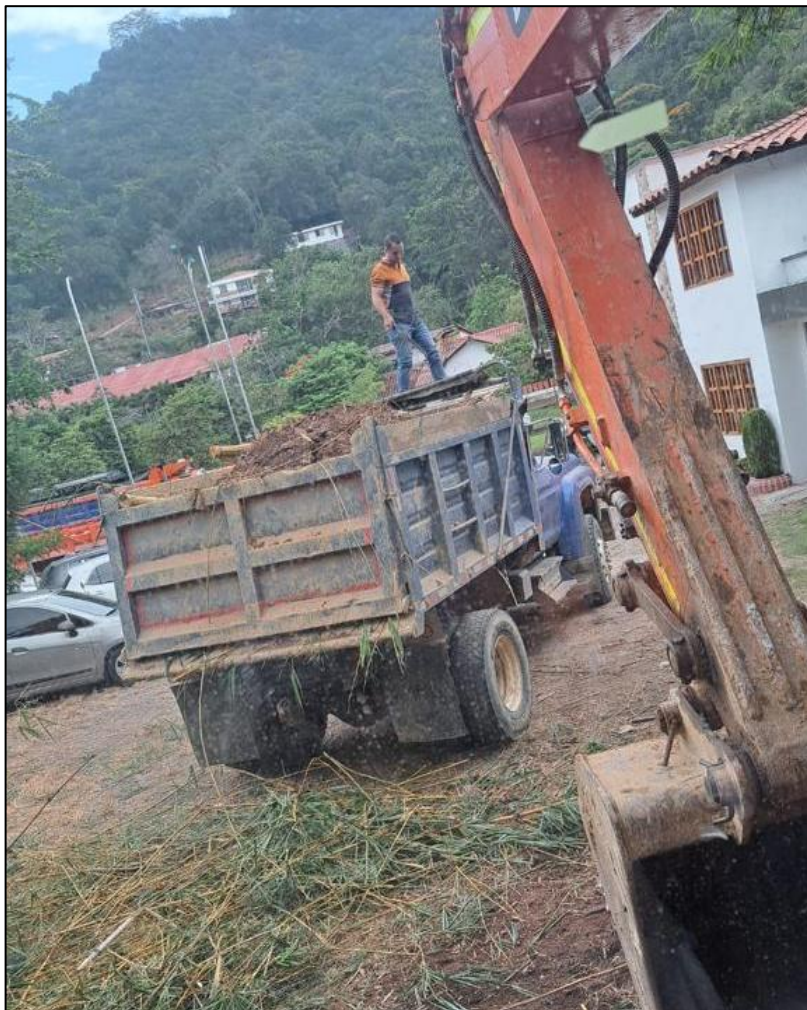
Retro de material sobrante de la limpieza
