**INFORME MENSUAL DE INTERVENTORÍA No. 02**

**01 SEPTIEMBRE A 30 DE SEPTIEMBRE 2023**

**Ref: INTERVENTORIA TECNICA PARA EL CONTRATO: CONTRATAR POR EL SISTEMA DE PRECIOS UNITARIOS LA CONSTRUCCION DEL PUNTO DE ACCESO CONTROLADO PARA LOS APRENDICES Y LA COMUNIDAD DEL CENTRO INDUSTRIAL DE MANTENIMIENTO Y MANUFACTURA DEL SERVICIO NACIONAL DE APRENDIZAJE SENA, REGIONAL BOYACA**

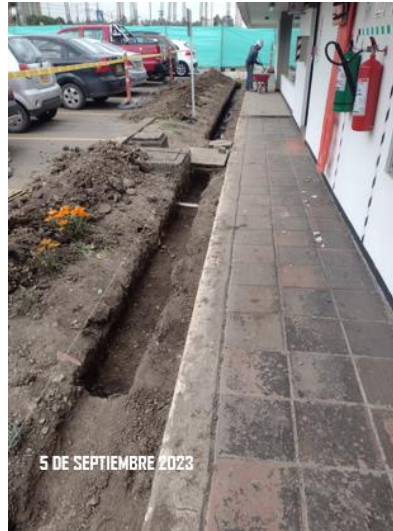
### FOTOGRAFIA 1

**Descripción:** Excavación manual para la viga de cimentación del cerramiento.

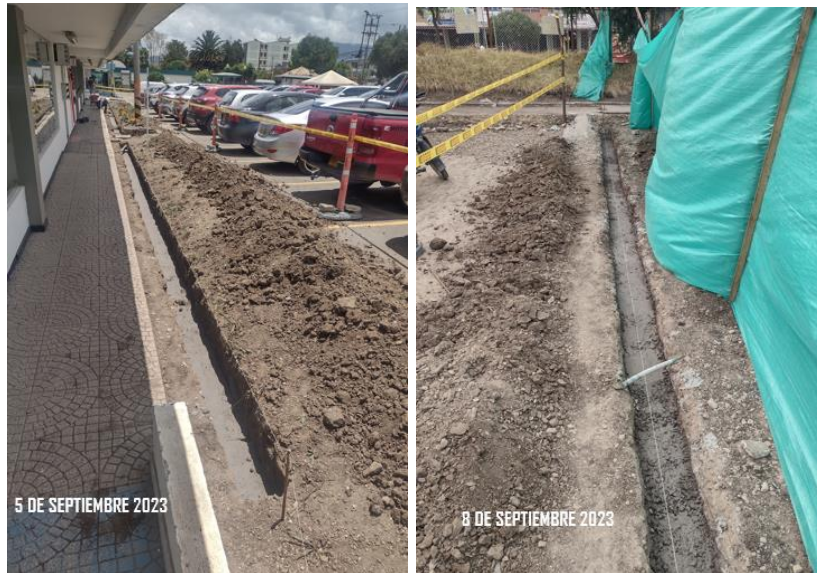
### FOTOGRAFIA 2

**Descripción:** Solado Concreto para la viga de cimentación del cerramiento.

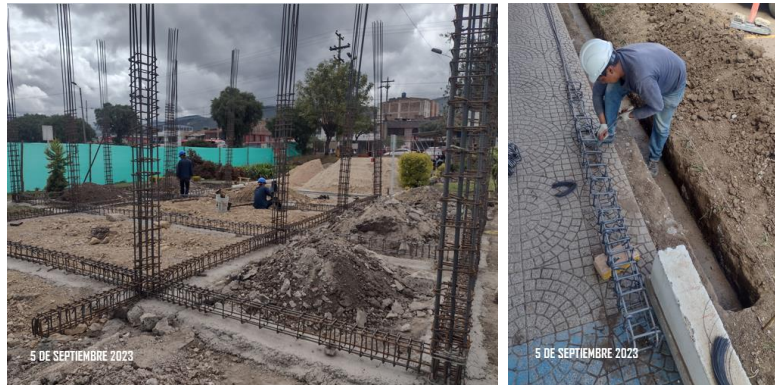
### FOTOGRAFIA 3

**Descripción:** Amarre de aceros vigas de cimentación

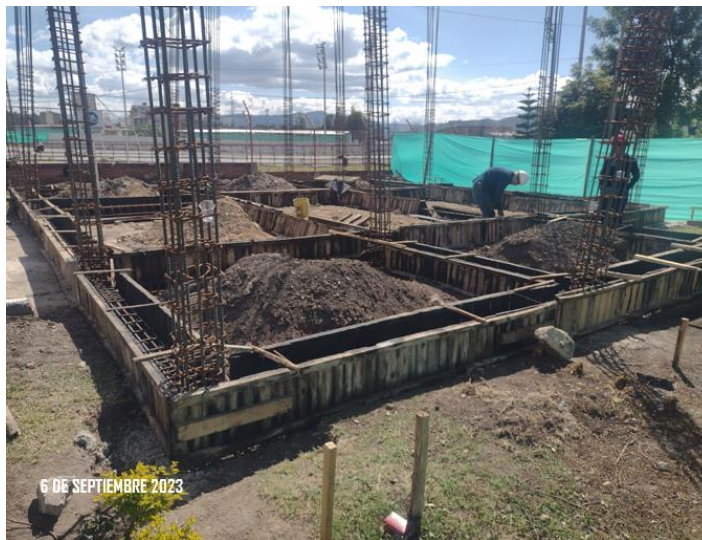
### FOTOGRAFIA 4

**Descripción:** Suministro e Instalación de Testeros

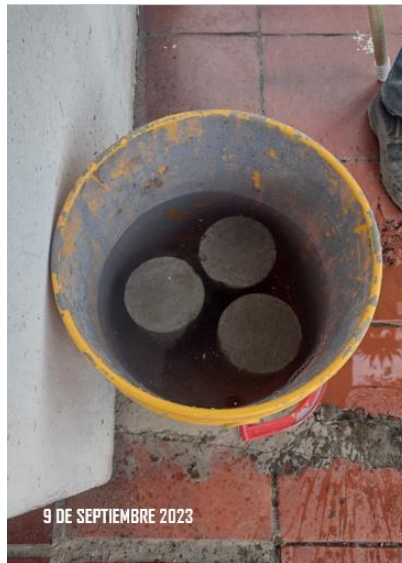
### FOTOGRAFIA 5

**Descripción:** Cilindros para prueba de calidad del concreto.

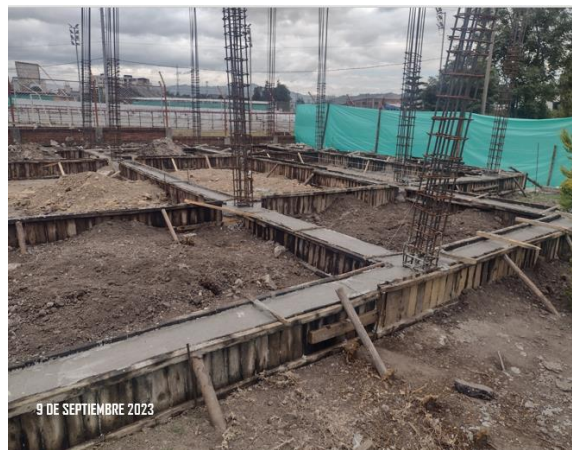
### FOTOGRAFIA 6

**Descripción:** Fundida de vigas de cimentación

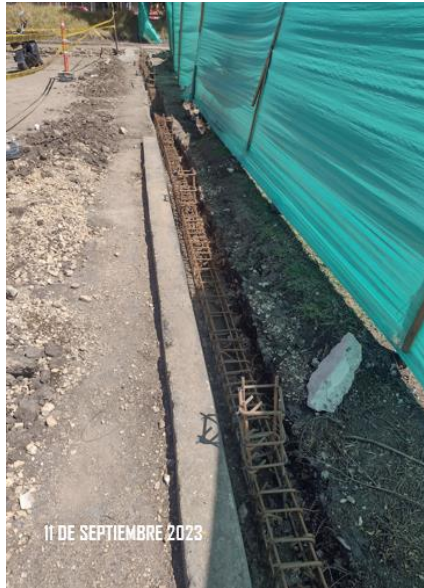
### FOTOGRAFIA 7

**Descripción:** Amarre de acero para los dados de los pedestales del cerramiento.

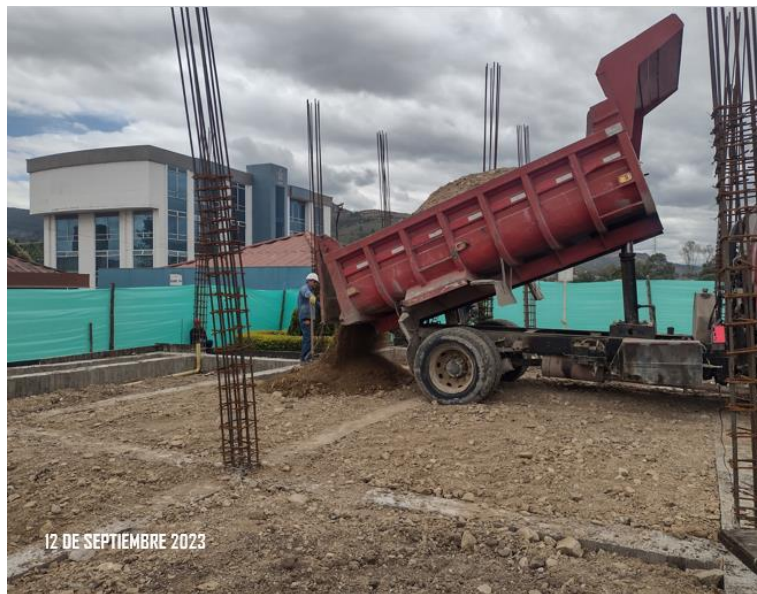
## FOTOGRAFIA 8

**Descripción:** Nivelación del terreno.

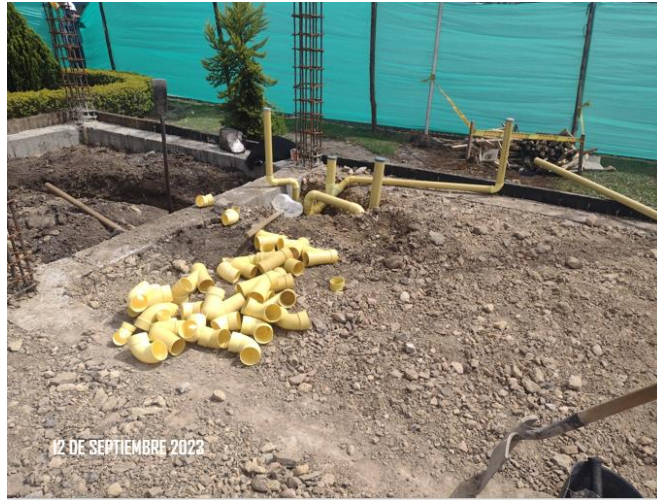
## FOTOGRAFIA 9

**Descripción:** Suministro e instalación de redes sanitarias.

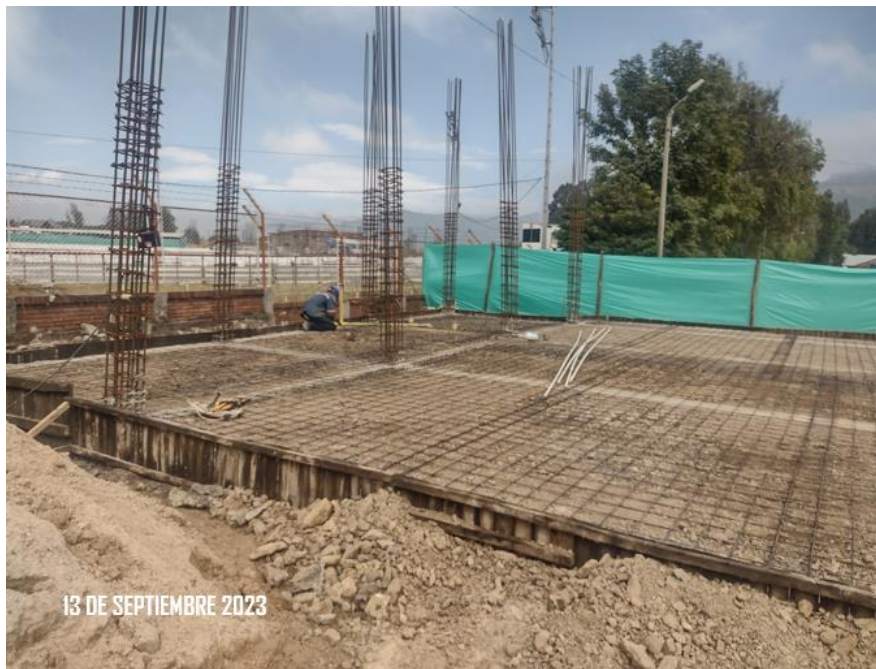
#### FOTOGRAFIA 10

**Descripción:** Suministro e instalación de malla electrosoldada para placa de piso.

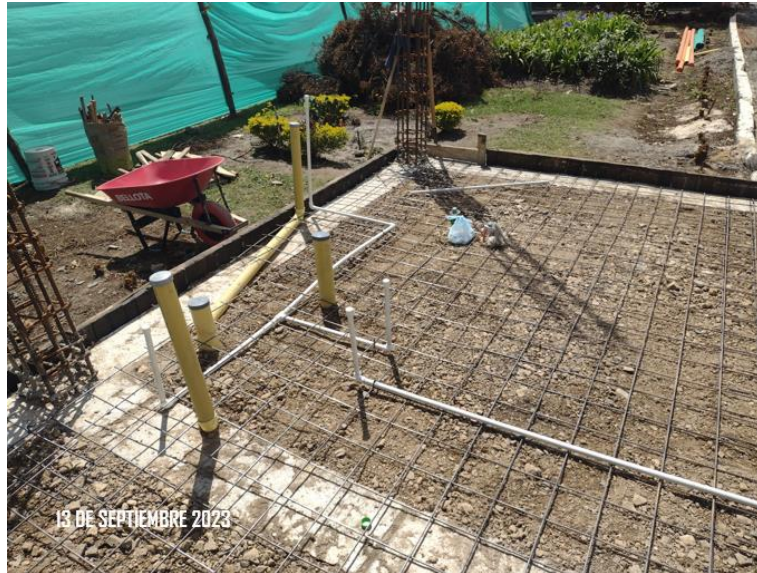
**FOTOGRAFIA 11**

**Descripción:** Suministro e instalación de redes hidráulicas.

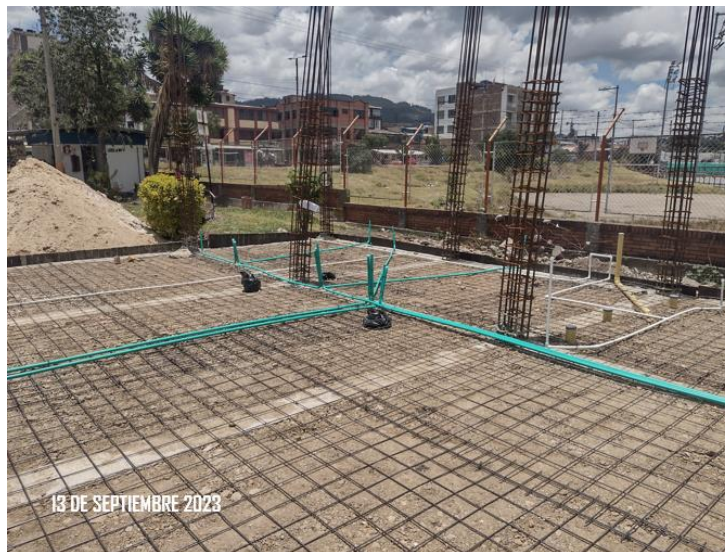
**FOTOGRAFIA 12**

**Descripción:** Suministro e instalación de redes eléctricas.

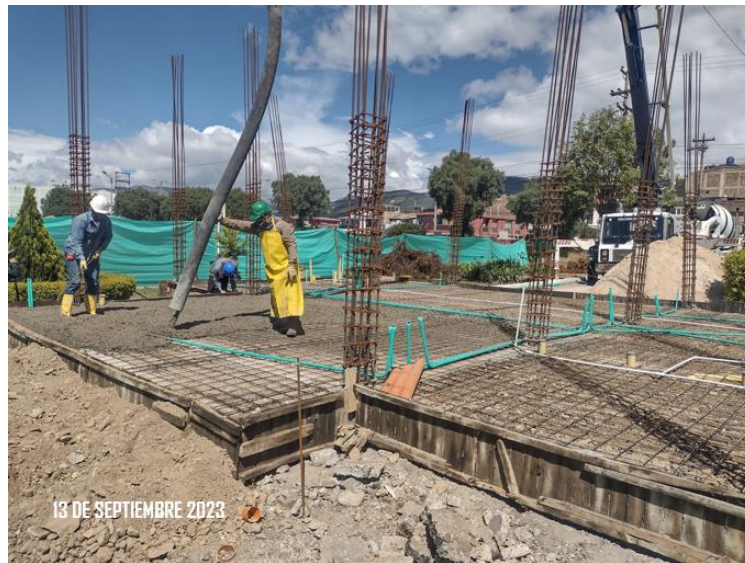
**FOTOGRAFIA 13**

**Descripción:** Suministro e instalación de concreto de 3000 psi con bomba y mixer.

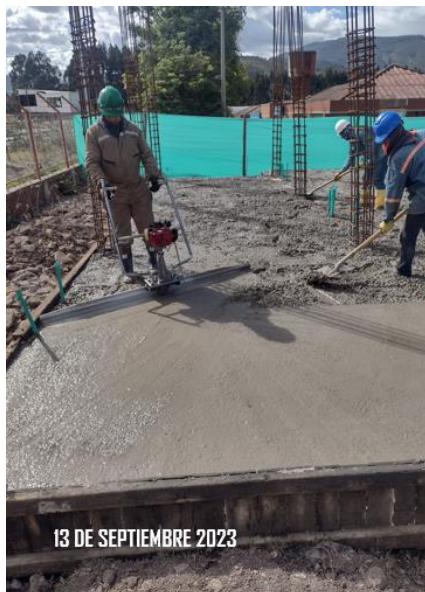
**FOTOGRAFIA 14**

**Descripción:** Alistado de piso.

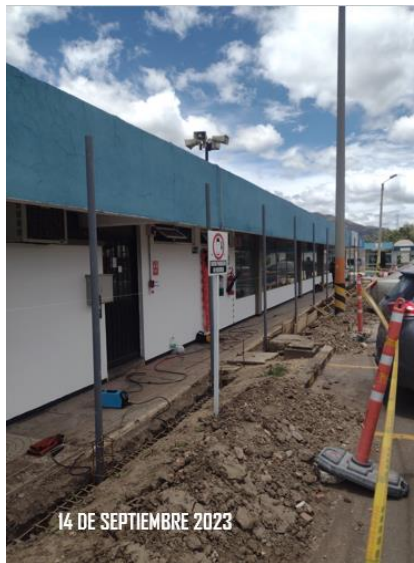
FOTOGRAFIA 15

**Descripción:** Soldada de pedestales metálicos para cerramiento.

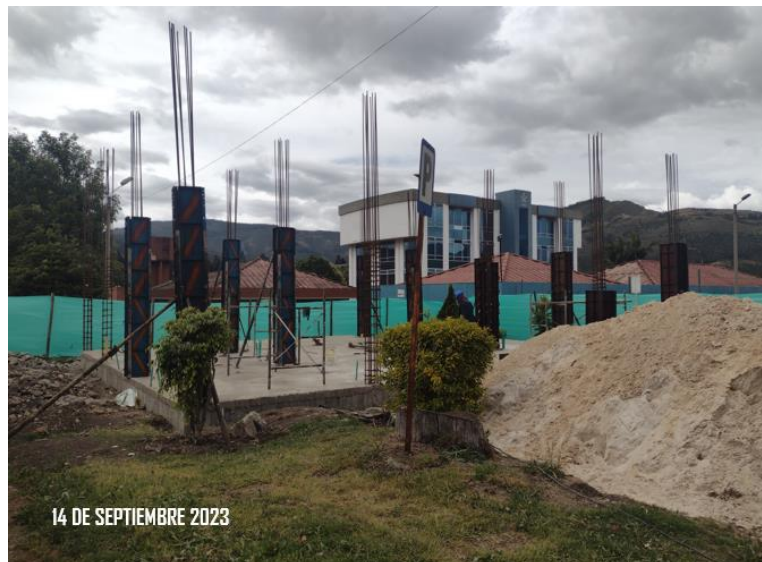
FOTOGRAFIA 16

**Descripción:** Encofrado de columnas con formaleta metálica para fundir.

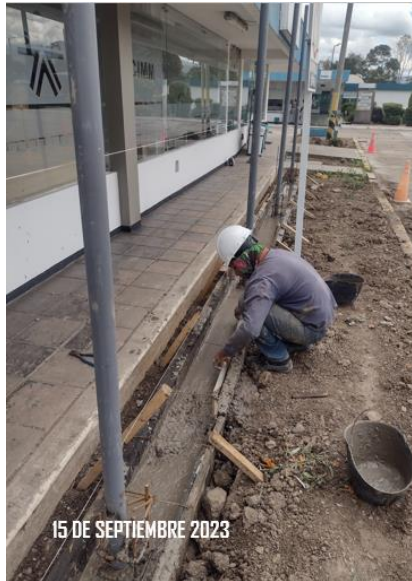
**FOTOGRAFIA 17**

**Descripción:** Fundida viga de cimentación del cerramiento.

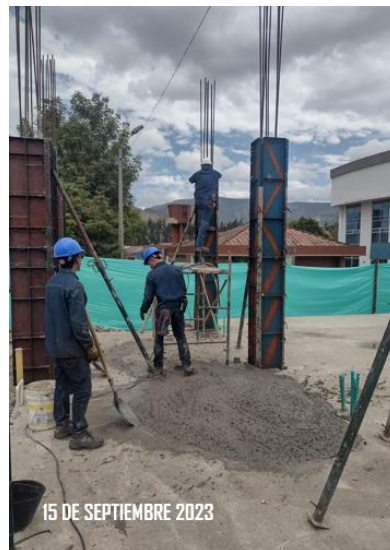
**FOTOGRAFIA 18**

**Descripción:** Fundida de las columnas.

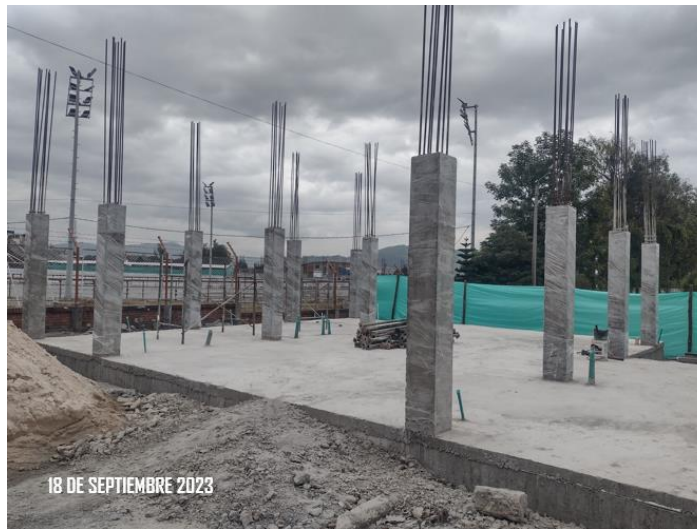
**FOTOGRAFIA 19**

**Descripción:** Cubrimiento de las columnas con vinipel.

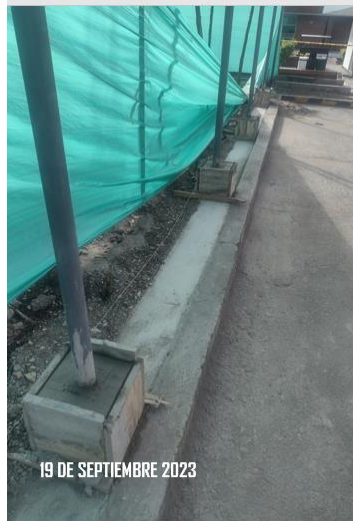
**FOTOGRAFIA 20**

**Descripción:** Fundida de los dados para los pedestales del cerramiento.

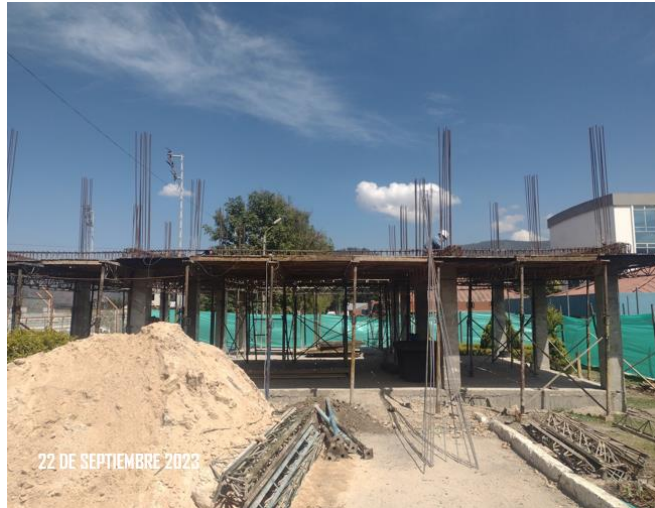
**FOTOGRAFIA 21**

**Descripción:** *Instalación de formaleta de madera para la placa y las vigas de cubierta.*

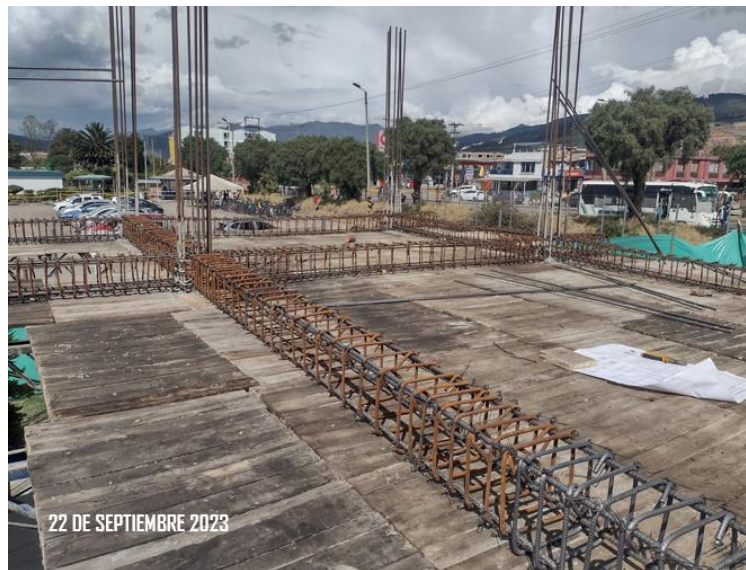
**FOTOGRAFIA 21**

**Descripción:** *Amarre de aceros para la placa y las vigas de cubierta.*
