# CAMINOS COMUNITARIOS DE LA PAZ TOTAL

## REPORTE DE VISITA

### Visita ID: 1911

- Fecha: 28/9/2023
- Organización / Entidad: Organización de Acción Comunal (OAC)
- Subtipo de organización: Juntas de Acción Comunal
- Dirección territorial: Cauca
- Departamento: Cauca
- Municipio: Santander De Quilichao
- Vereda: La Palomera
- Código de la vía: 19698\_003
- Nombre de la vía: Vía A La Cancha
- Abscisa Inicial (Km + M): 0 + 0
- Abscisa Final (Km + M): 290
- Observaciones generales:
- Usuario Survey123: territorial.cauca

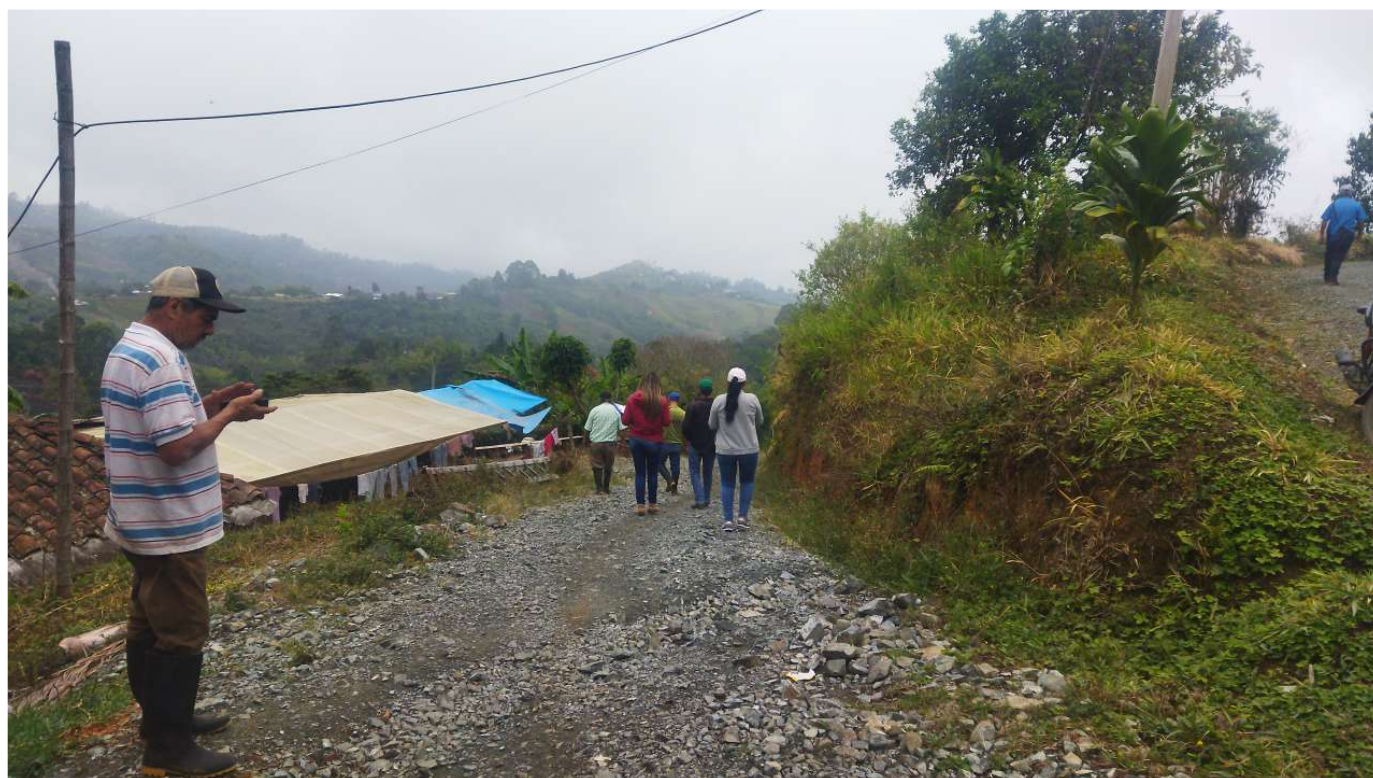
## Inventario – Propiedades

- **Tipo Terreno:** No diligenciado
- **Tipo de superficie:** No diligenciado
- **Estado:** No diligenciado
- **Número de Carriles:** 1
- **Ancho Carriles (m):** 3.6
- **Ancho Berma (m):** No diligenciado
- **Ancho Cuneta (m):** No diligenciado
- **Ancho Separador (m):** No diligenciado
- **Observaciones:** No diligenciado

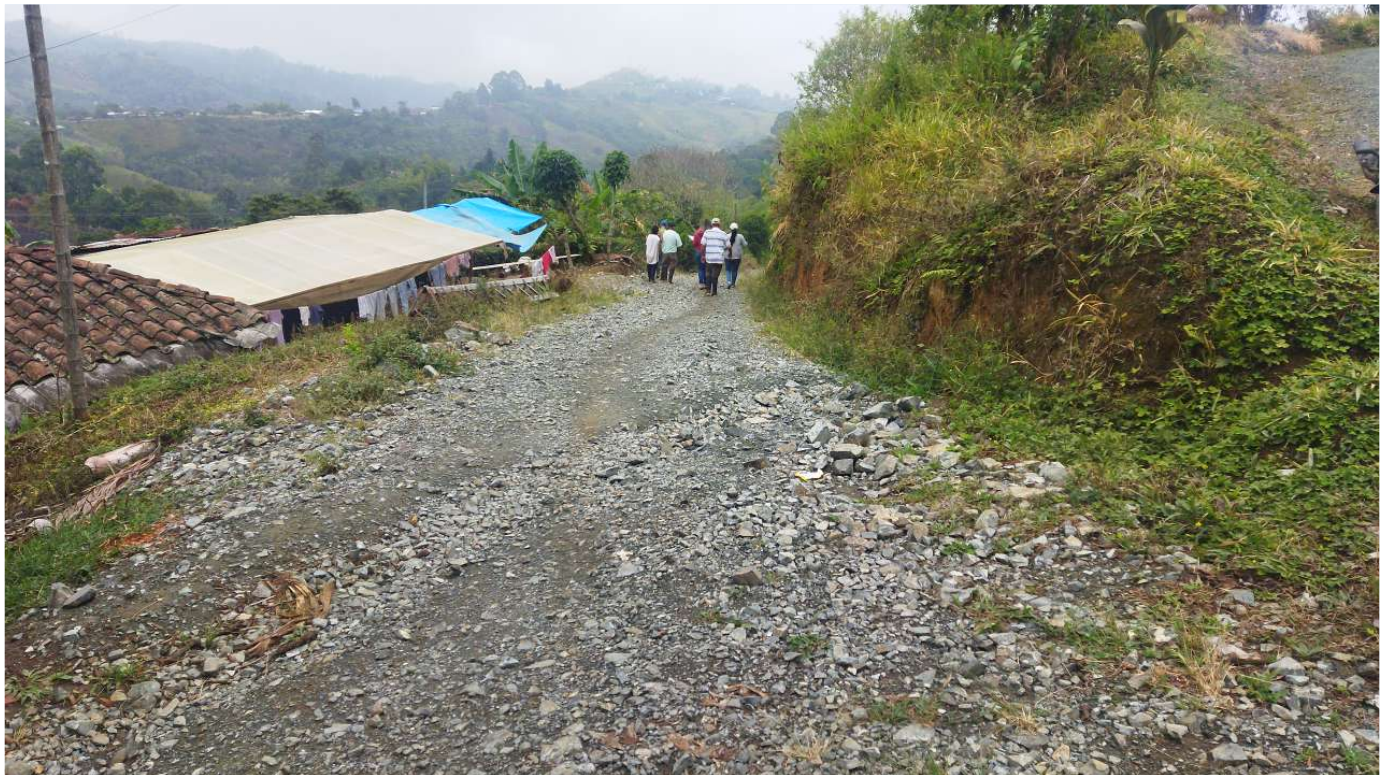
### Mejora – Placa huella

- Longitud placa huella (m): 250
- Ancho placa huella (m): 3.6

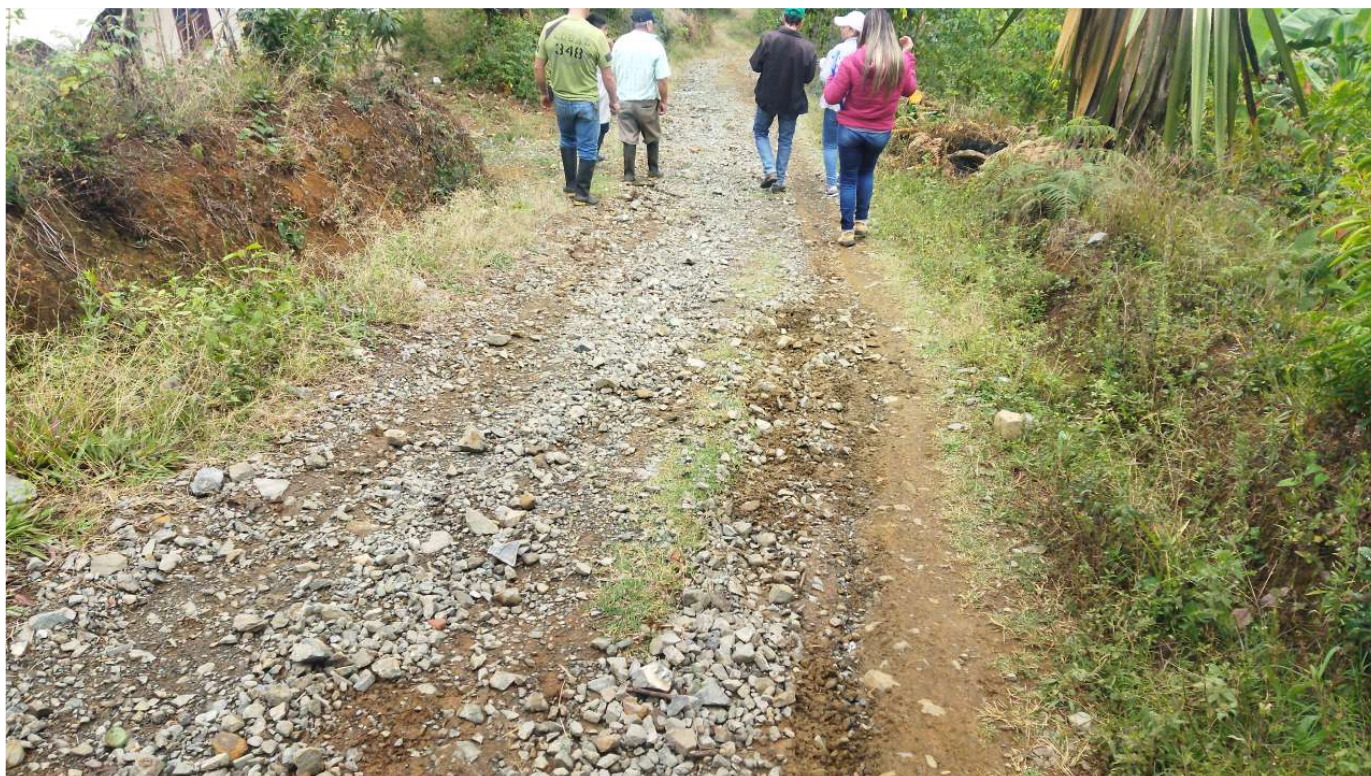
## Mejora – Obras de drenaje

- **Obras:** Alcantarilla
- **Longitud Box Culvert (m):** No diligenciado
- **Ancho Box Culvert (m):** No diligenciado
- **Longitud Alcantarilla (m):** 5
- **Diametro Alcantarilla (m):** 0.9
- **Longitud Cuneta (m):** No diligenciado
- **Ancho Cuneta (m):** No diligenciado
- **Margen Cuneta:** No diligenciado
- **Longitud Filtro (m):** No diligenciado
- **Ancho Filtro (m):** No diligenciado
- **Longitud Disipador (m):** No diligenciado
- **Ancho Disipador (m):** No diligenciado

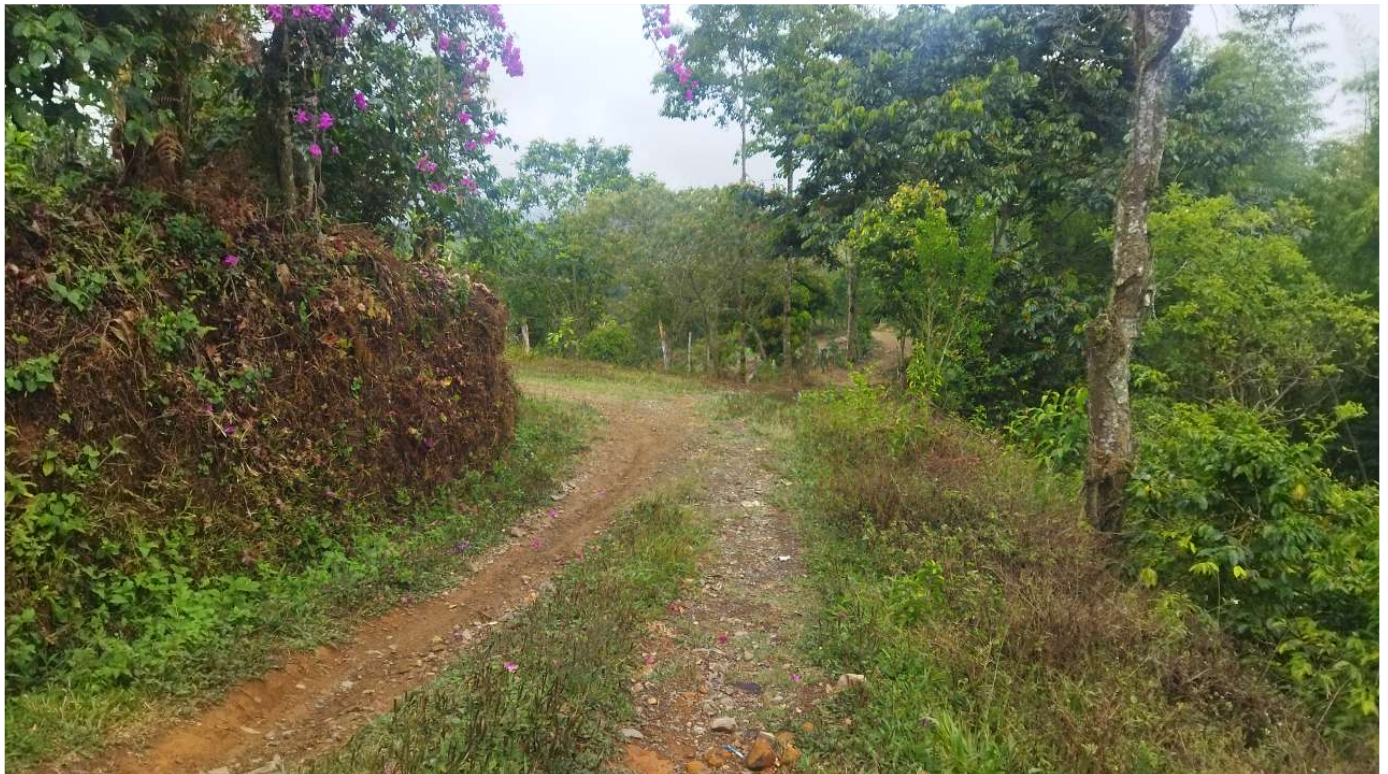
- 
- **Obras:** Alcantarilla
  - **Longitud Box Culvert (m):** No diligenciado
  - **Ancho Box Culvert (m):** No diligenciado
  - **Longitud Alcantarilla (m):** 5

- **Diametro Alcantarilla (m):** 0.9
- **Longitud Cuneta (m):** No diligenciado
- **Ancho Cuneta (m):** No diligenciado
- **Margen Cuneta:** No diligenciado
- **Longitud Filtro (m):** No diligenciado
- **Ancho Filtro (m):** No diligenciado
- **Longitud Disipador (m):** No diligenciado
- **Ancho Disipador (m):** No diligenciado
