| <b>INFORME<br/>MENSUAL No.1</b><br><br>Página 28 | <b>CONSORCIO TIG</b> | <b>CO1.PCCNTR.4155718</b> |

## **Anexo 1.1.4. Control de personal de interventoría**

"INTERVENTORIA INTEGRAL AL CONTRATO DE EJECUCION DE LAS OBRAS DE ADECUACIÓN, MEJORAMIENTO Y MANTENIMIENTO CORRECTIVO DE LAS PLANTAS FÍSICAS, ASÍ COMO LA ADECUACIÓN Y/O MEJORAMIENTO DE COMEDORES ESCOLARES DE LOS COLEGIOS DISTRITALES Y LA EJECUCIÓN DE OBRAS MENORES QUE PERMITAN LA ATENCIÓN DE EMERGENCIAS Y QUE GARANTICEN EL FUNCIONAMIENTO DE LA INFRAESTRUCTURA EN LOS COLEGIOS DISTRITALES Y SEDES ADMINISTRATIVAS, CON EL FIN DE ATENDER LOS REQUERIMIENTOS Y NECESIDADES EN TÉRMINOS DE INFRAESTRUCTURA (GRUPO 08)."

INFORME MENSUAL

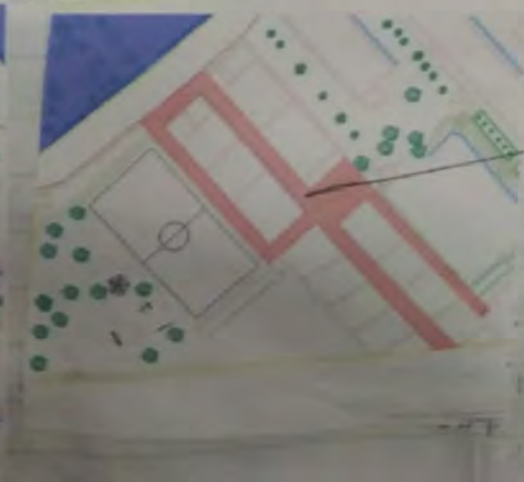
→ Área en obra  
demolida para  
reemplazar.

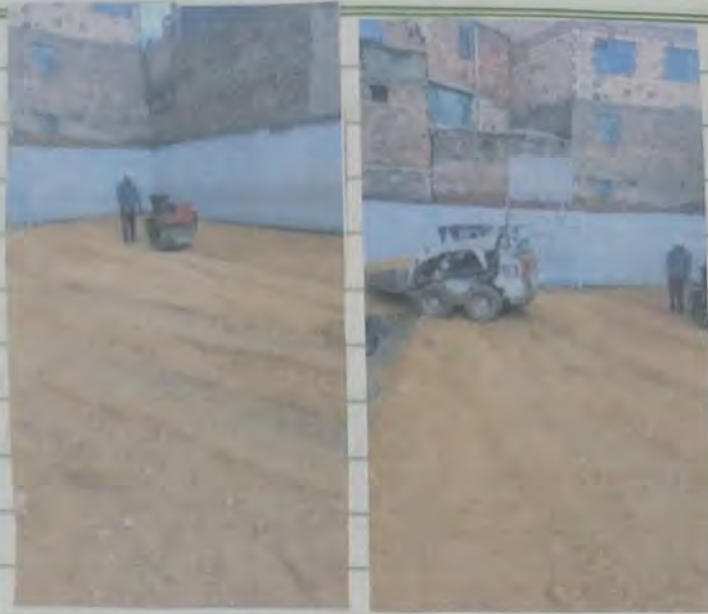
OBSERVACIONES: Se identifica con inspección que la tubería  
galvanizada del tango de agua potable que intercepta  
la cancha presenta una fuga.

Tras visita de personal de plomería se identifica que el estado de deterioro de la tubería galvanizada se recomienda hacer el cambio por tubería PUE.

Se realiza suministro e instalación de B-400 compactada con venetm.

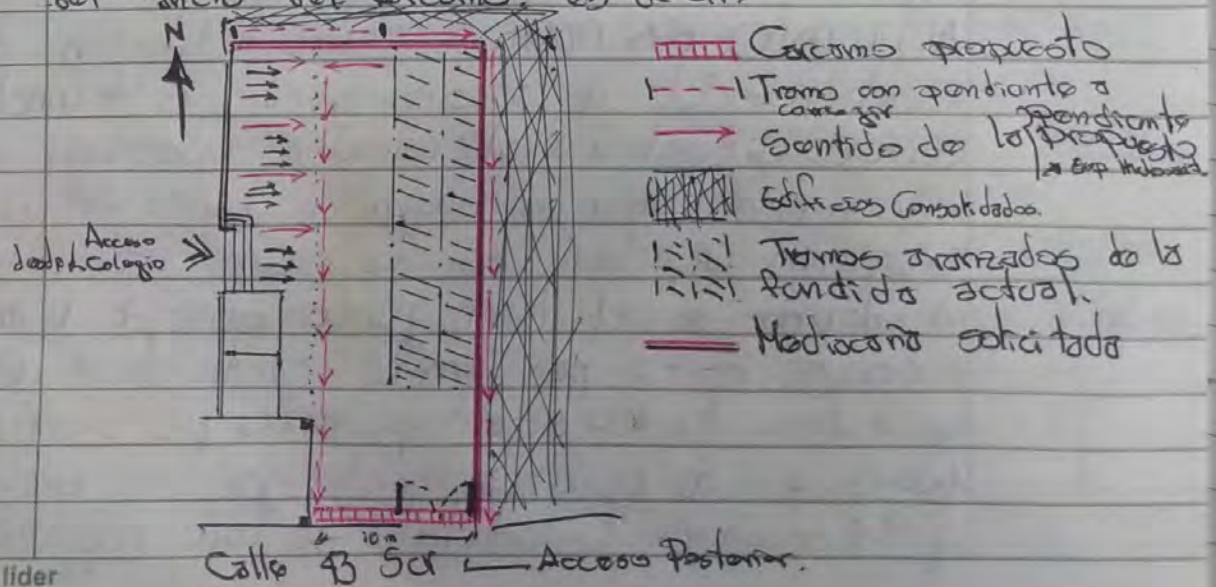
Se reitera que la intervención ejecutada NO afecta el funcionamiento técnico y eléctrico del equipo de bombas, tal como lo fue manifestado desde el día 30 de mayo, el ing. electromecánico en presencia de inspector de interventoría.

Se recomienda realizar un diagnóstico, recalibración, mantenimiento del equipo de bombas en cuarto de bombas y cambio del flotador eléctrico existente, dado que no está funcionando adecuadamente. Se solicita por parte de la interventoría: 1) Adecuar el perfilamiento de la cancha para dar aprovechamiento del ancho total del cárcamo de acuerdo con la propuesta del contratista de tener el cárcamo con long. efectiva de 10 m. aproximadamente (Renovación Cárcamo existente de mayor capacidad) 2) Desde la Pared Occidental (Costado del cuarto tenso, escalas, compoento) Proyectar pendiente hacia la proyección lineal del ancho del cárcamo, es decir:

3) En el mismo sentido se recomienda testizar un remate tipo mediación o sobre inferior a las paredes contiguas con los muros vecinos, para evitar infiltración de aguas de escorrentía superficial por la junta lateral de las placas en construcción. Las anteriores recomendaciones y solicitudes de acuerdo con lo transmitido por el Especialista Hidrosanitario de la Interventoría Ing. Omar Archila.

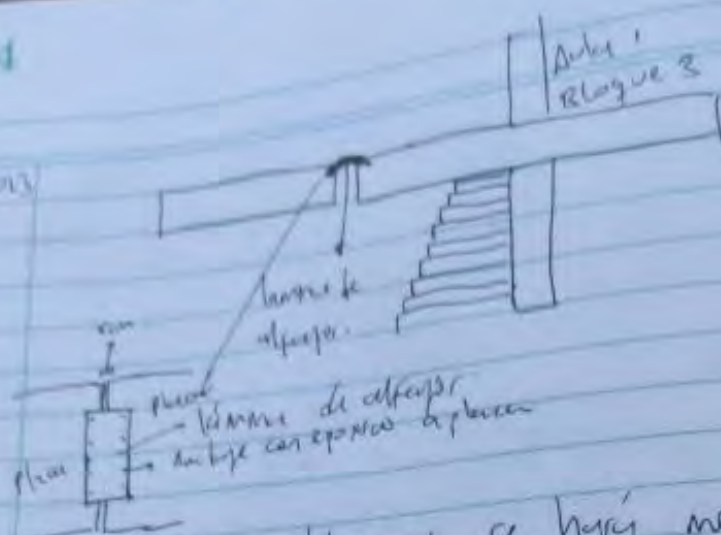
Esto se hace para que ningún bloque quede unido al otro, ya que se pueden presentar asentamientos diferentes entre los 2 edificios (Bloque 2 y Bloque 3) Aplique para ambos.

la unión entre bloques se hará mediante la instalación con chector a las placas de una lámina de alfiler calibre 14, además la distancia entre placas no debe ser menor a 5cms.
