## CERTIFICADO DE INSPECCIÓN INSPECTION CERTIFICATE

| EQUIPO: | TIPO B - GRÚAS DE PLUMA ARTICULADA | EMPRESA CONTRATANTE:<br>YUNEX S.A.S |
| MARCA: | ING BONFIGLIOLI | |

**INSPECCIÓN TIPO B**  
**GRÚAS DE PLUMA ARTICULADA**

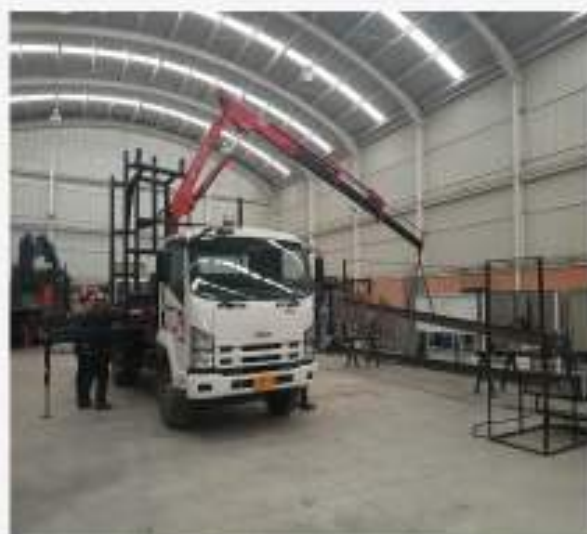
PRUEBAS DE ESTABILIDAD Y CARGA

| ID | VERIFICACION DE CARGA | | | | Descripción condiciones de prueba | | |
|---|---|---|---|---|---|---|---|
| 2 | Radio | 8,78 | m | Altura de carga inicial: | 69,5 | cm | |
| | Capacidad | 630 | kg | Altura de carga Final: | 69,5 | cm | |
| | % Capacidad | 74,6031746 | % | Tiempo de espera | 5 | min | |
| | | | | Descenso de carga | 0 | cm | |
| | | | | | CUMPLE | | SI |
