## CERTIFICADO DE INSPECCIÓN INSPECTION CERTIFICATE

| EQUIPO: | TIPO B - GRÚAS DE PLUMA ARTICULADA | EMPRESA CONTRATANTE:<br>YUNEX S.A.S |
| LOCALIZACIÓN EQUIPO: | SIBERIA | CERTIFICADO N° <b>GR-21792-22</b> |

## INSPECCIÓN TIPO B GRÚAS DE PLUMA ARTICULADA

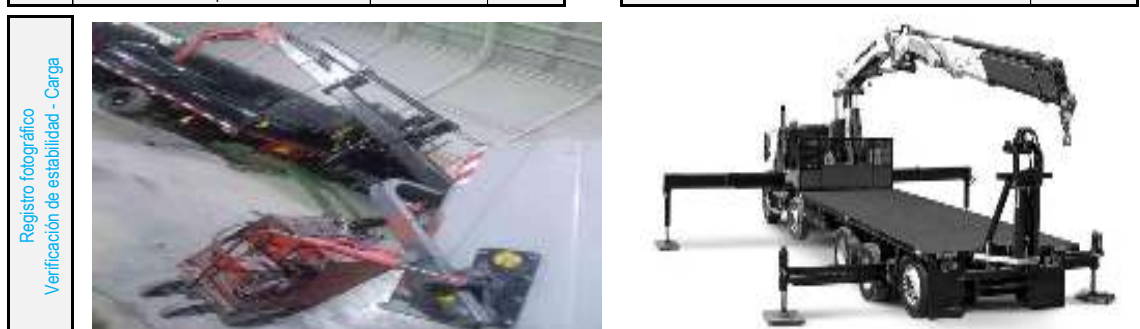
Concepto definitivo correspondiente a la verificación de estabilidad y carga

| Cumple | X | No Cumple | |

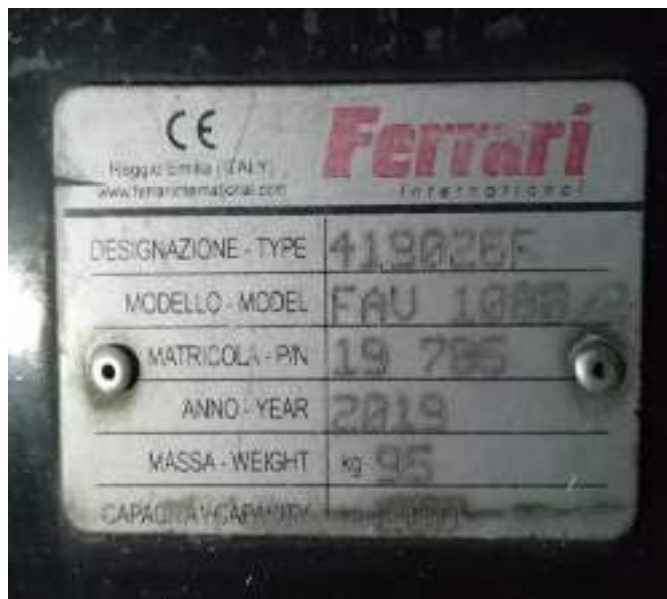
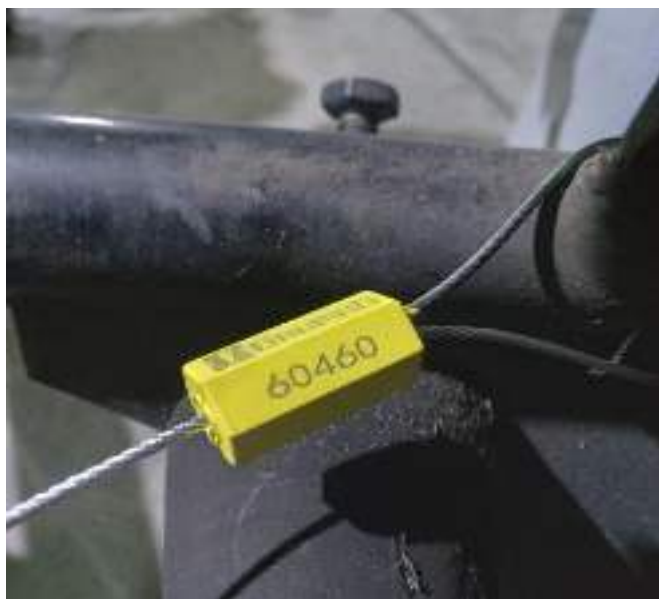
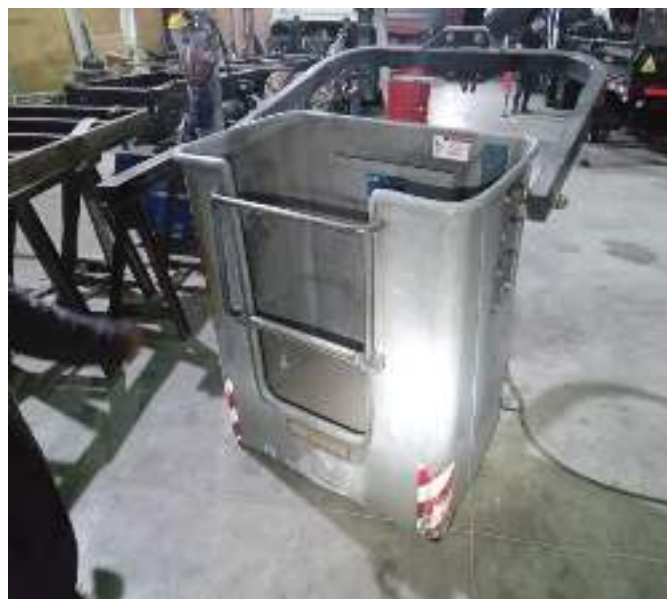
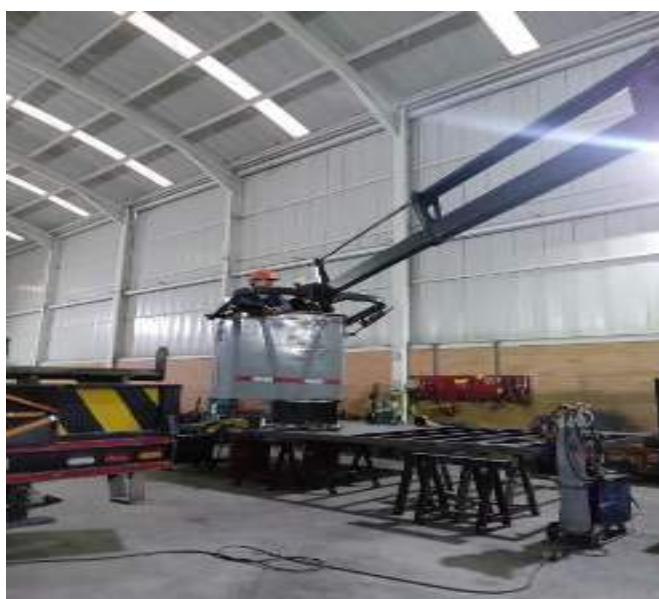
REGISTRO FOTOGRAFICO

Se realizó inspección visual estructural y atestiguamiento de prueba con carga. No se evidenció deformación permanente ni fallas en inspección visual en las estructuras después de la prueba de carga, considerando satisfactorio el resultado de la misma.
