## CERTIFICADO DE INSPECCIÓN INSPECTION CERTIFICATE

| EQUIPO: | TIPO B - GRÚAS DE PLUMA ARTICULADA | EMPRESA CONTRATANTE:<br>YUNEX S.A.S |
| LOCALIZACIÓN EQUIPO: | TENJO | CERTIFICADO N° <b>GR-21973-22</b> |

## INSPECCIÓN TIPO B GRÚAS DE PLUMA ARTICULADA

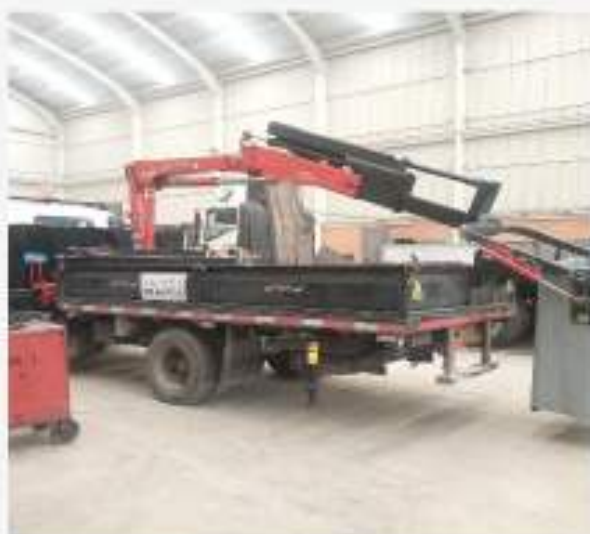
Vista general del equipo

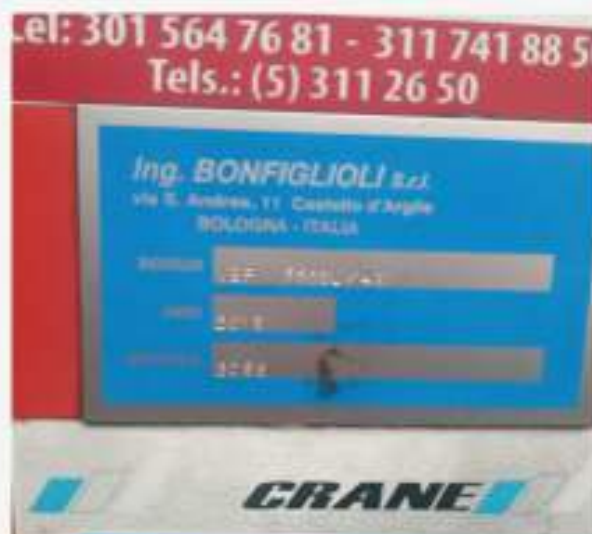
Plaqueta de identificación

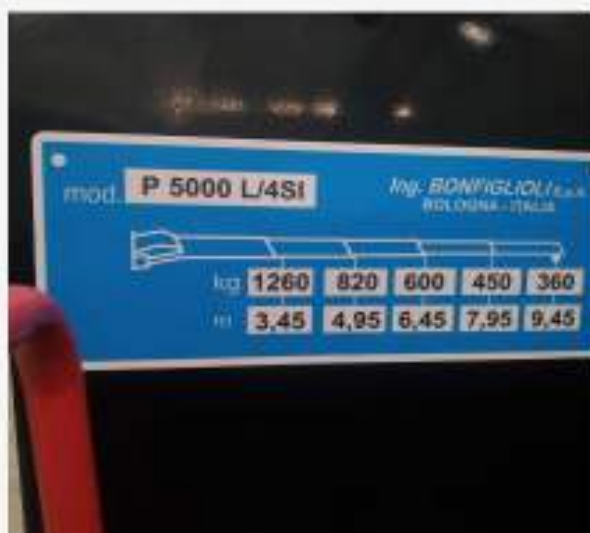
Tabla de capacidades de carga

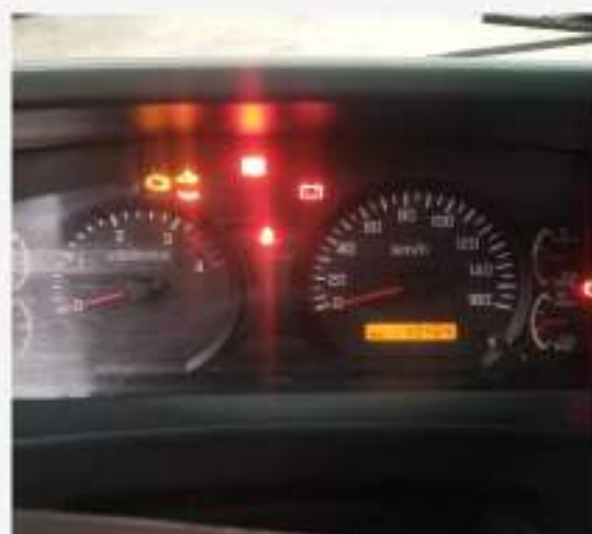
Tablero indicadores camión

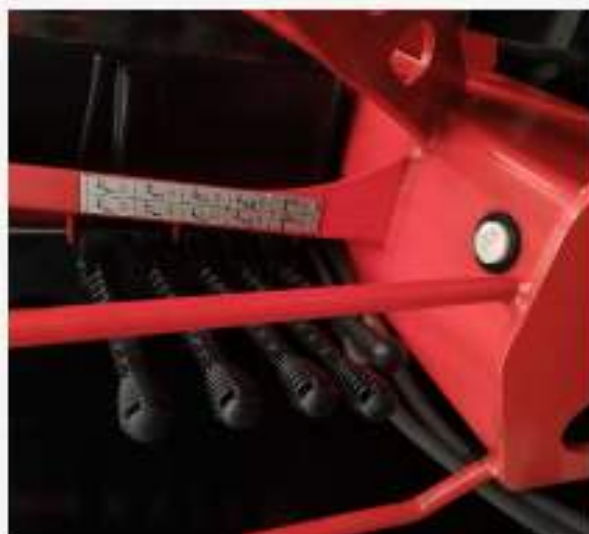
Mandos de operación de la grúa

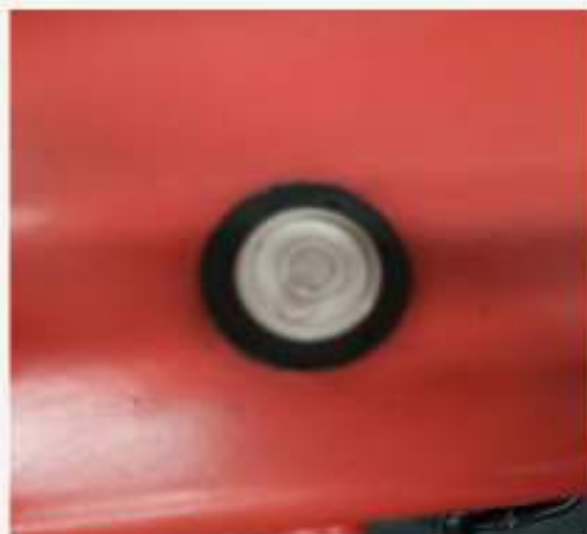
Indicador de nivelación

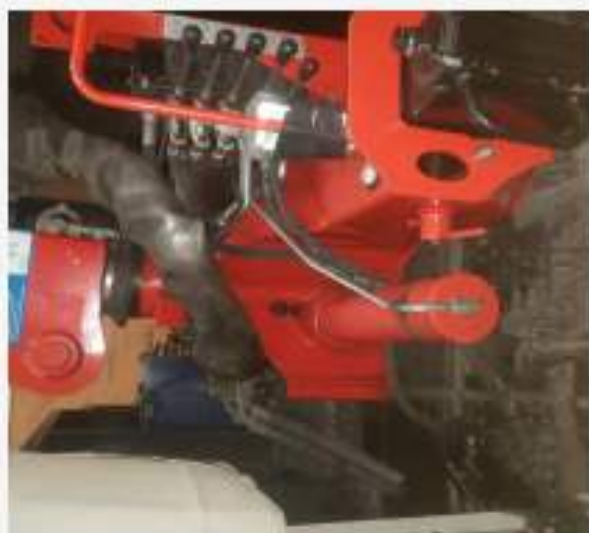
Ajuste de la grúa al chasis

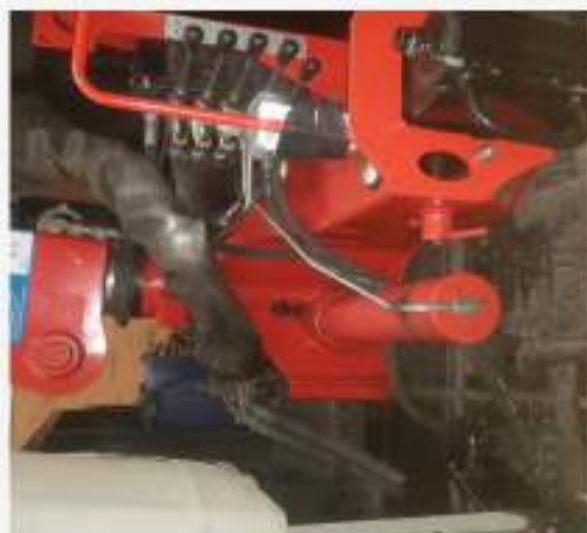
Base de giro

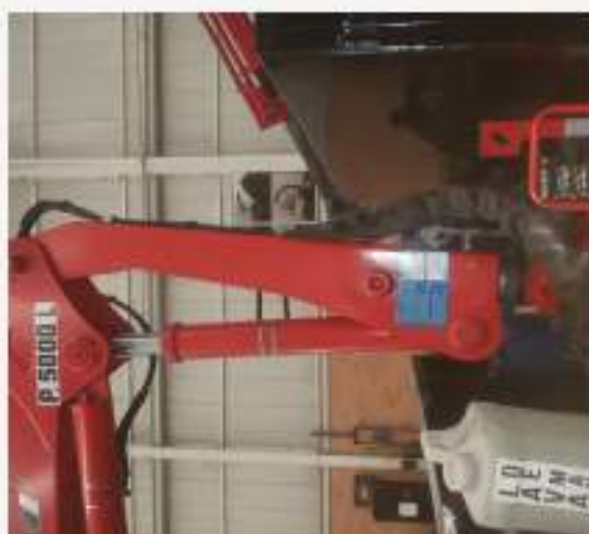
Columna y cilindro de elevación

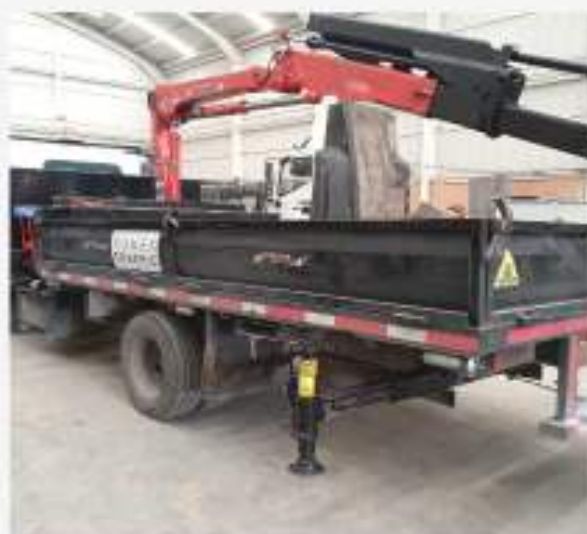
Brazo primario y cilindro de extensión

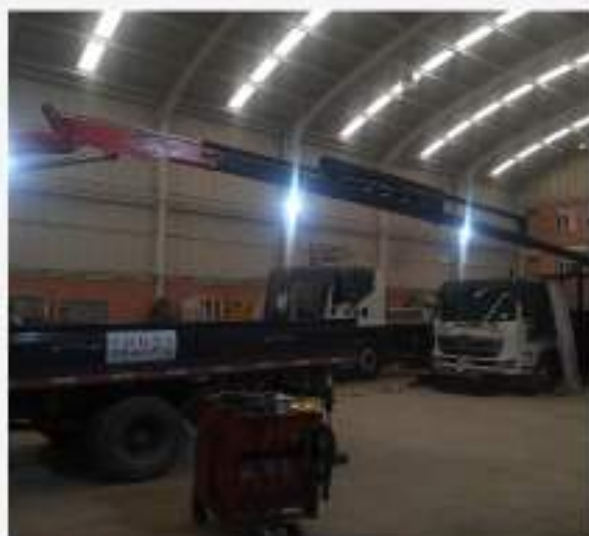
Secciones hidráulicas extendidas

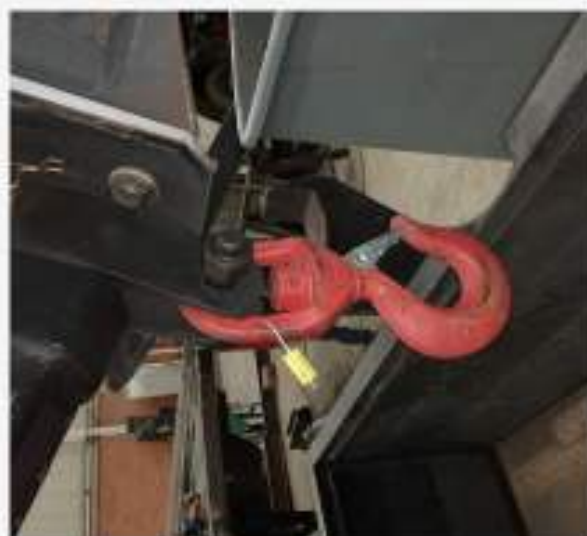
Gancho de carga

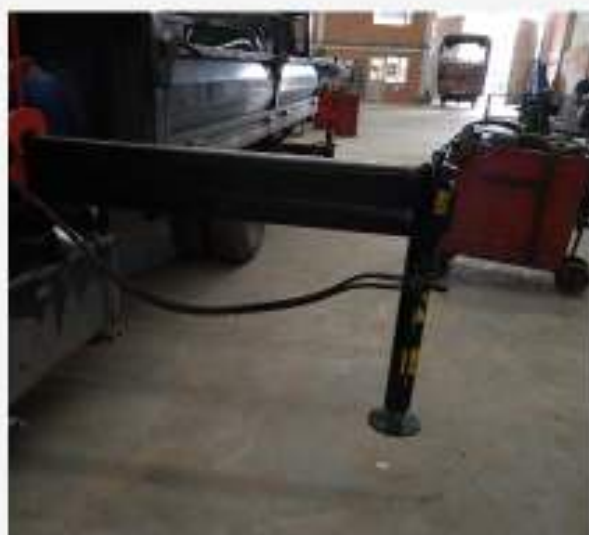
Estabilizador delantero

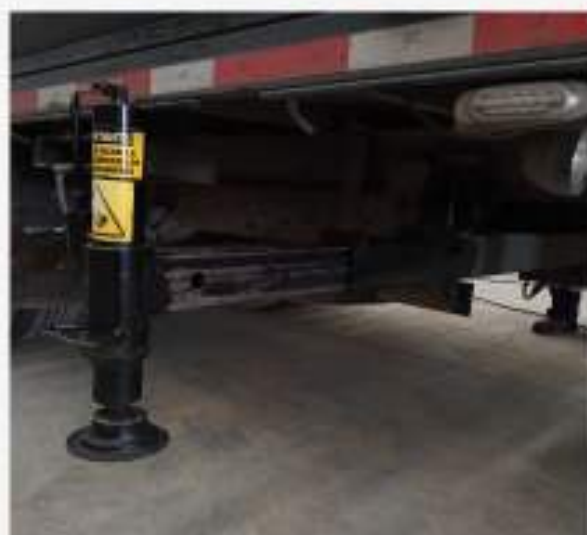
Estabilizador trasero

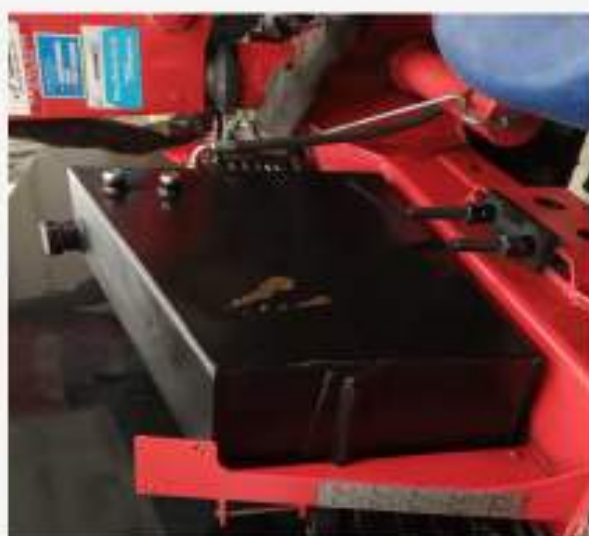
Depósito de hidráulico
