## CERTIFICADO DE INSPECCIÓN INSPECTION CERTIFICATE

| EQUIPO: | TIPO B - GRÚAS DE PLUMA ARTICULADA | EMPRESA CONTRATANTE:<br>YUNEX S.A.S |
| LOCALIZACIÓN EQUIPO: | Tenjo - Cundinamarca | CERTIFICADO N° <b>GR-21954-22</b> |

## INSPECCIÓN TIPO B GRÚAS DE PLUMA ARTICULADA

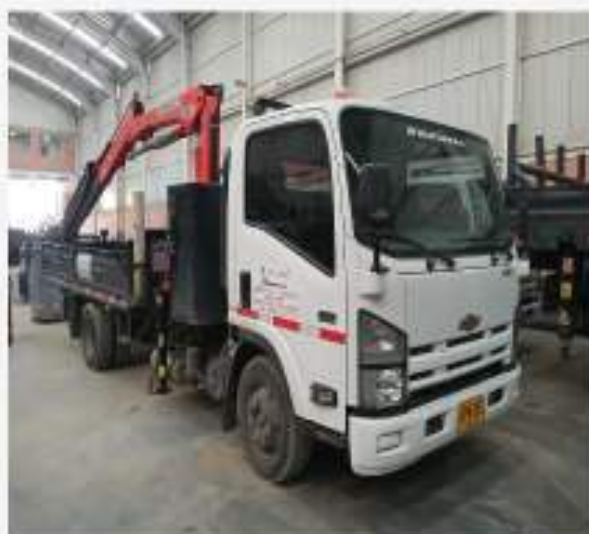
VISTA GENERAL DE EQUIPO

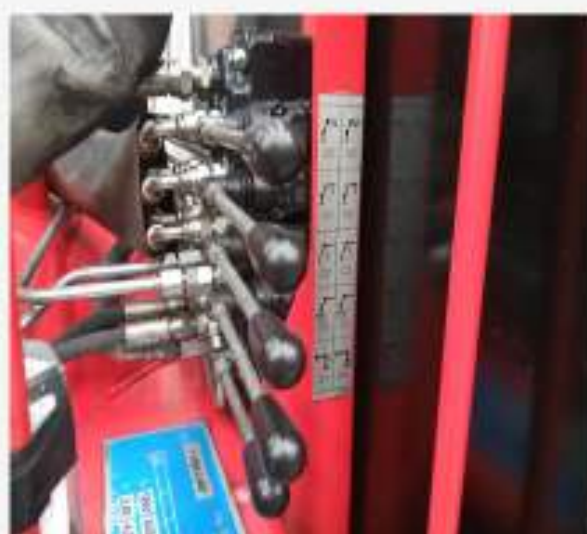
MANDOS DE OPERACIÓN DE BRAZO Y ANCLAJE

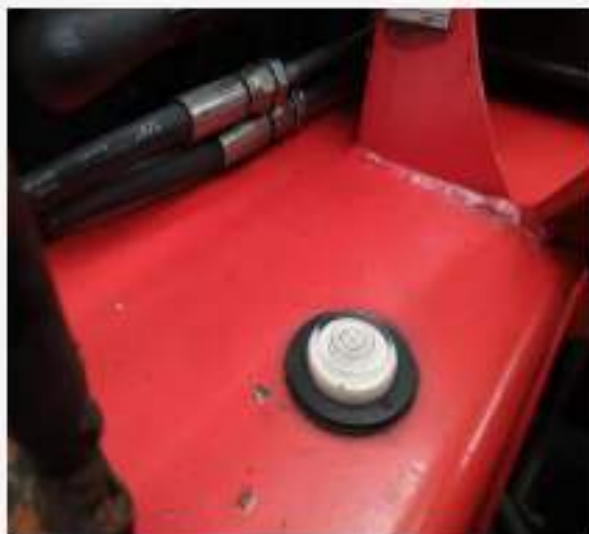
NIVEL MECÁNICO DE ANCLAJE

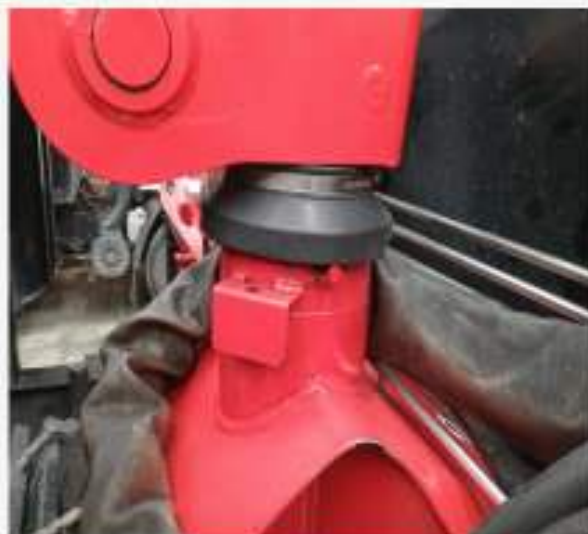
SISTEMA DE GIRO DE BRAZO

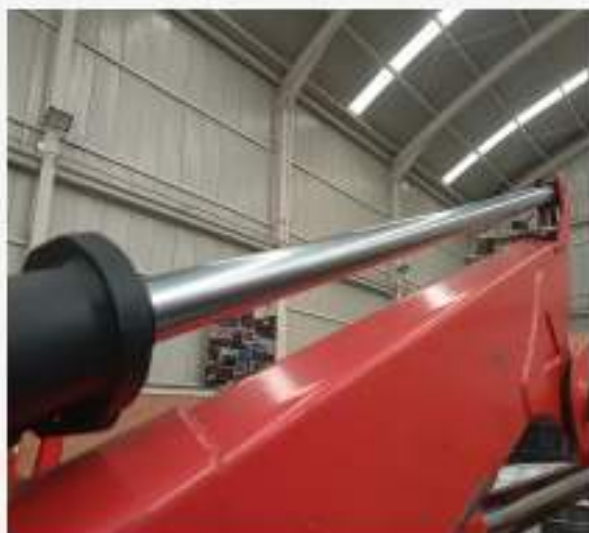
CILINDROS HIDRÁULICOS DE PROLONGAS DE BRAZO

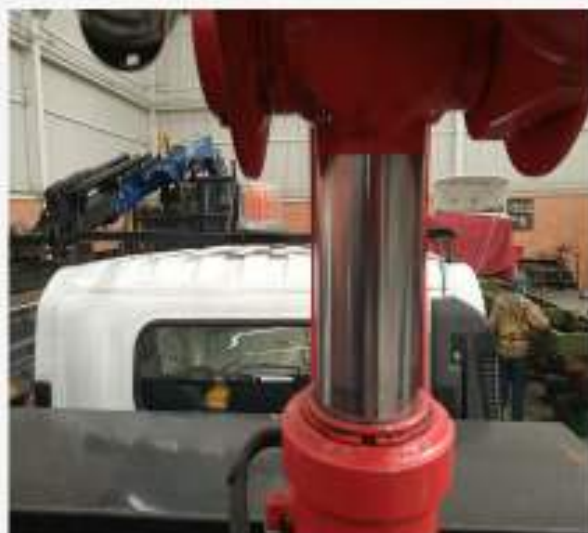
CILINDRO DE LEVANTE PRINCIPAL DE BRAZO

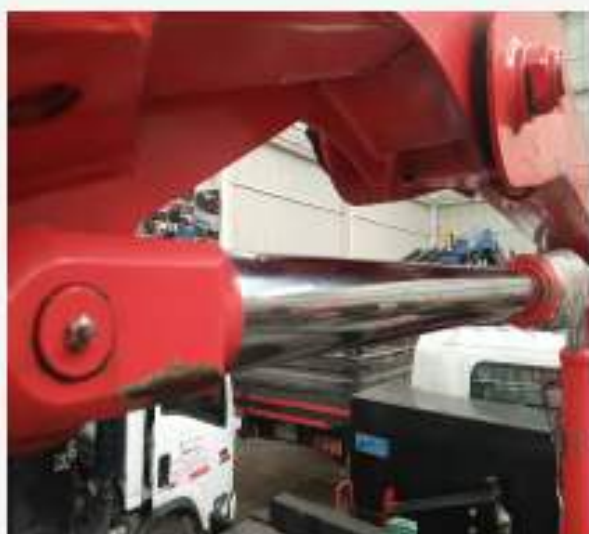
CILINDRO DE LEVANTE SECUNDARIO DE BRAZO

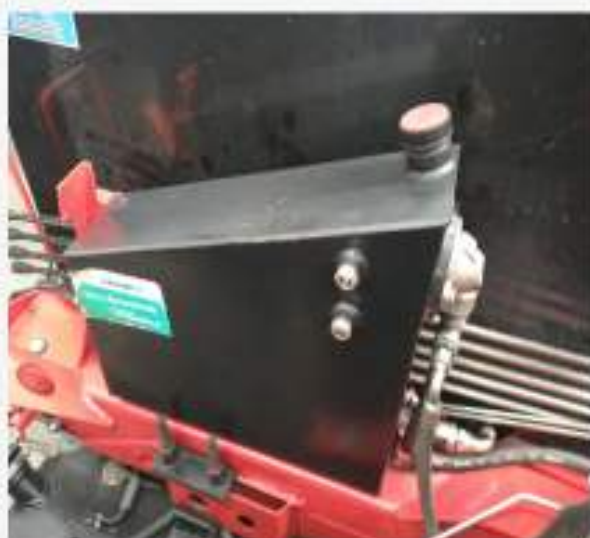
DEPOSITO DE ACEITE HIDRÁULICO

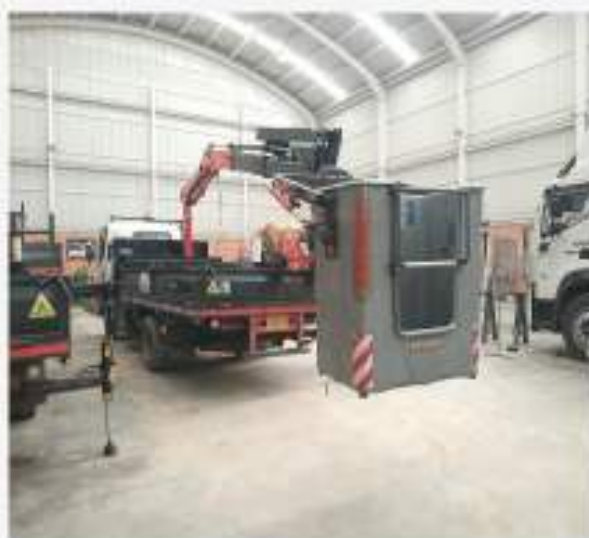
PRUEBAS OPERACIONALES EN VACÍO

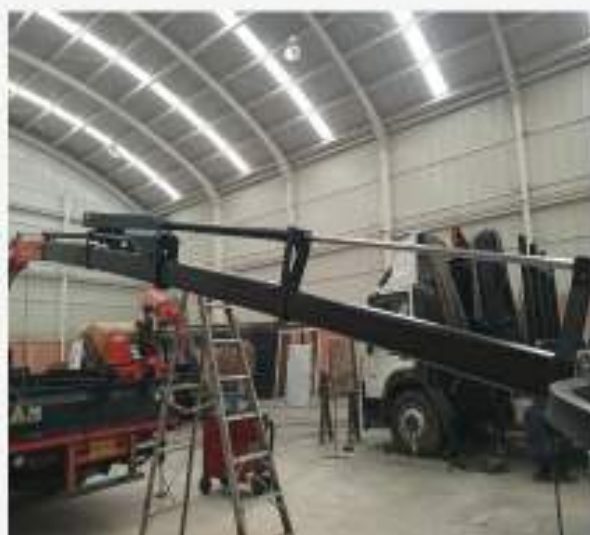
EXTENSIONES HIDRÁULICAS DE BRAZO

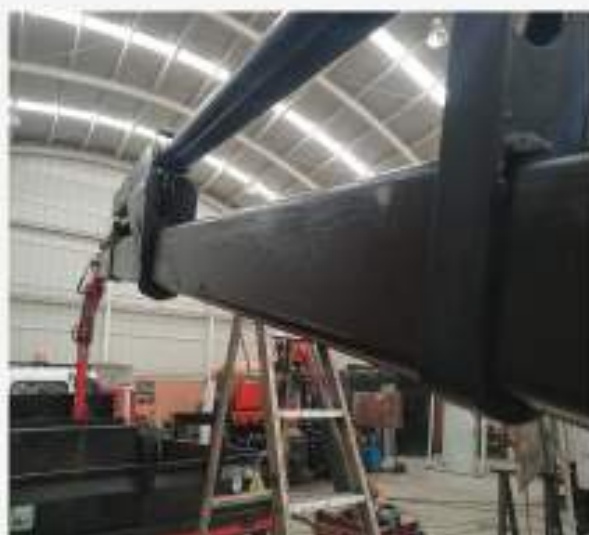
INSPECCIÓN ESTRUCTURAL DE BRAZO

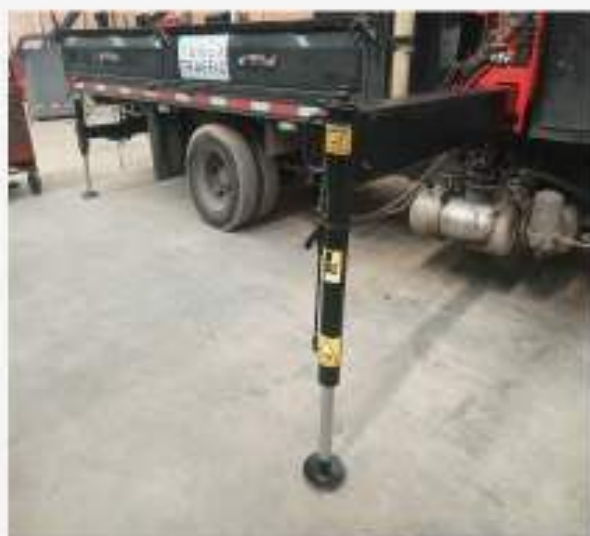
ESTABILIZADORES DE ANCLAJE

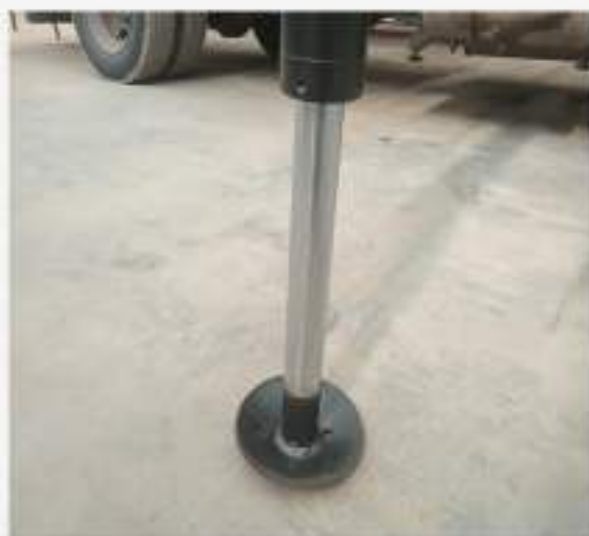
CILINDROS Y PLATOS ESTABILIZADORES

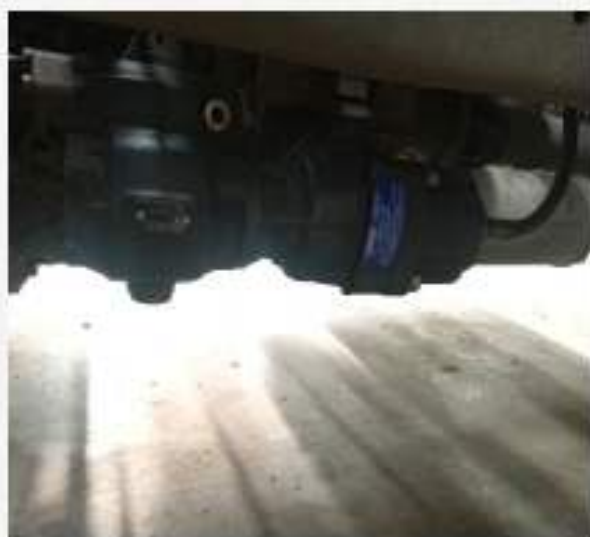
BOMBA HIDRÁULICA

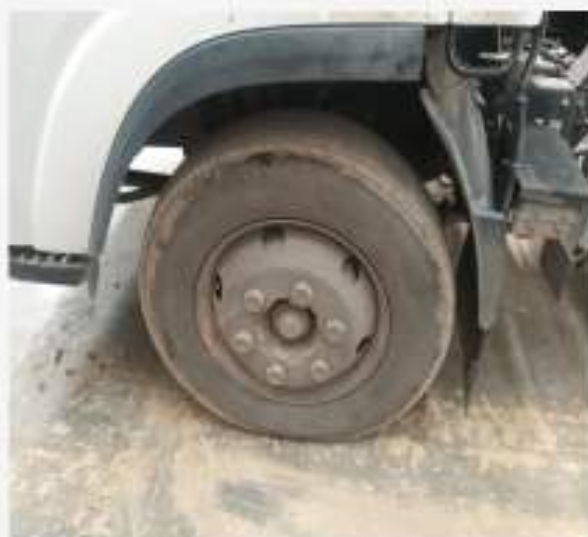
LLANTAS DE EQUIPO

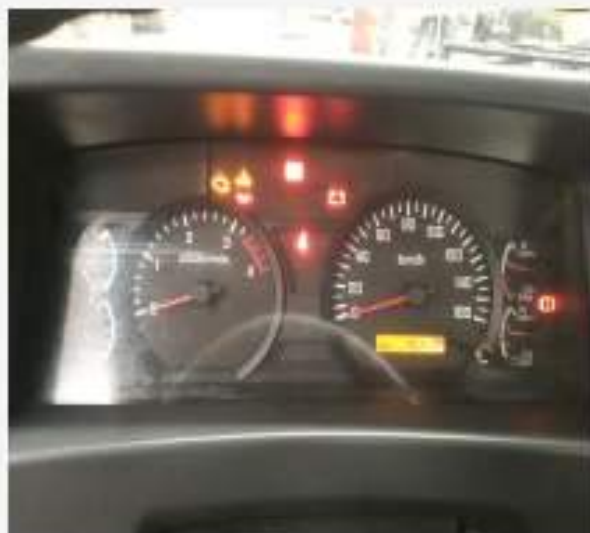
INDICADORES DE TABLERO

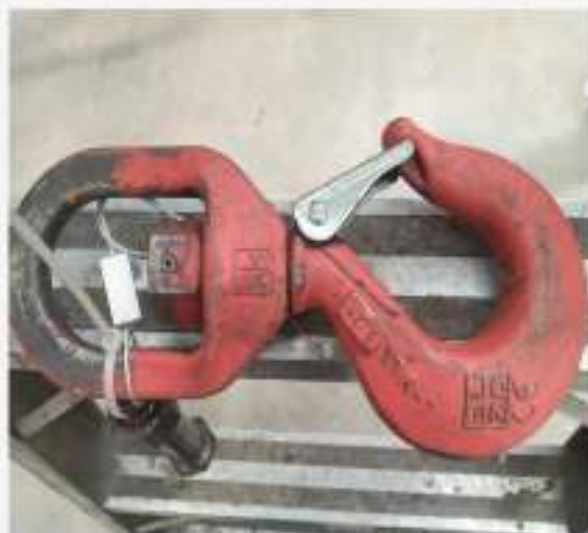
GANCHO DE IZAJE

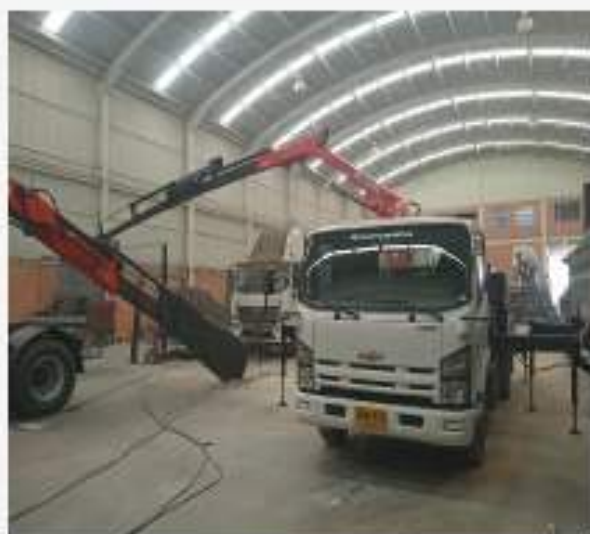
PRUEBAS DE ESTABILIDAD Y CARGA
