# INFORME DE INSPECCIÓN EN CAMPO CARRO CANASTA

INFORME DE INSPECCIÓN N° **F242-2023**

NORMA ANSI/SAIA A92.2 - 2021

## INFORME DE ENSAYOS DIELECTRICOS

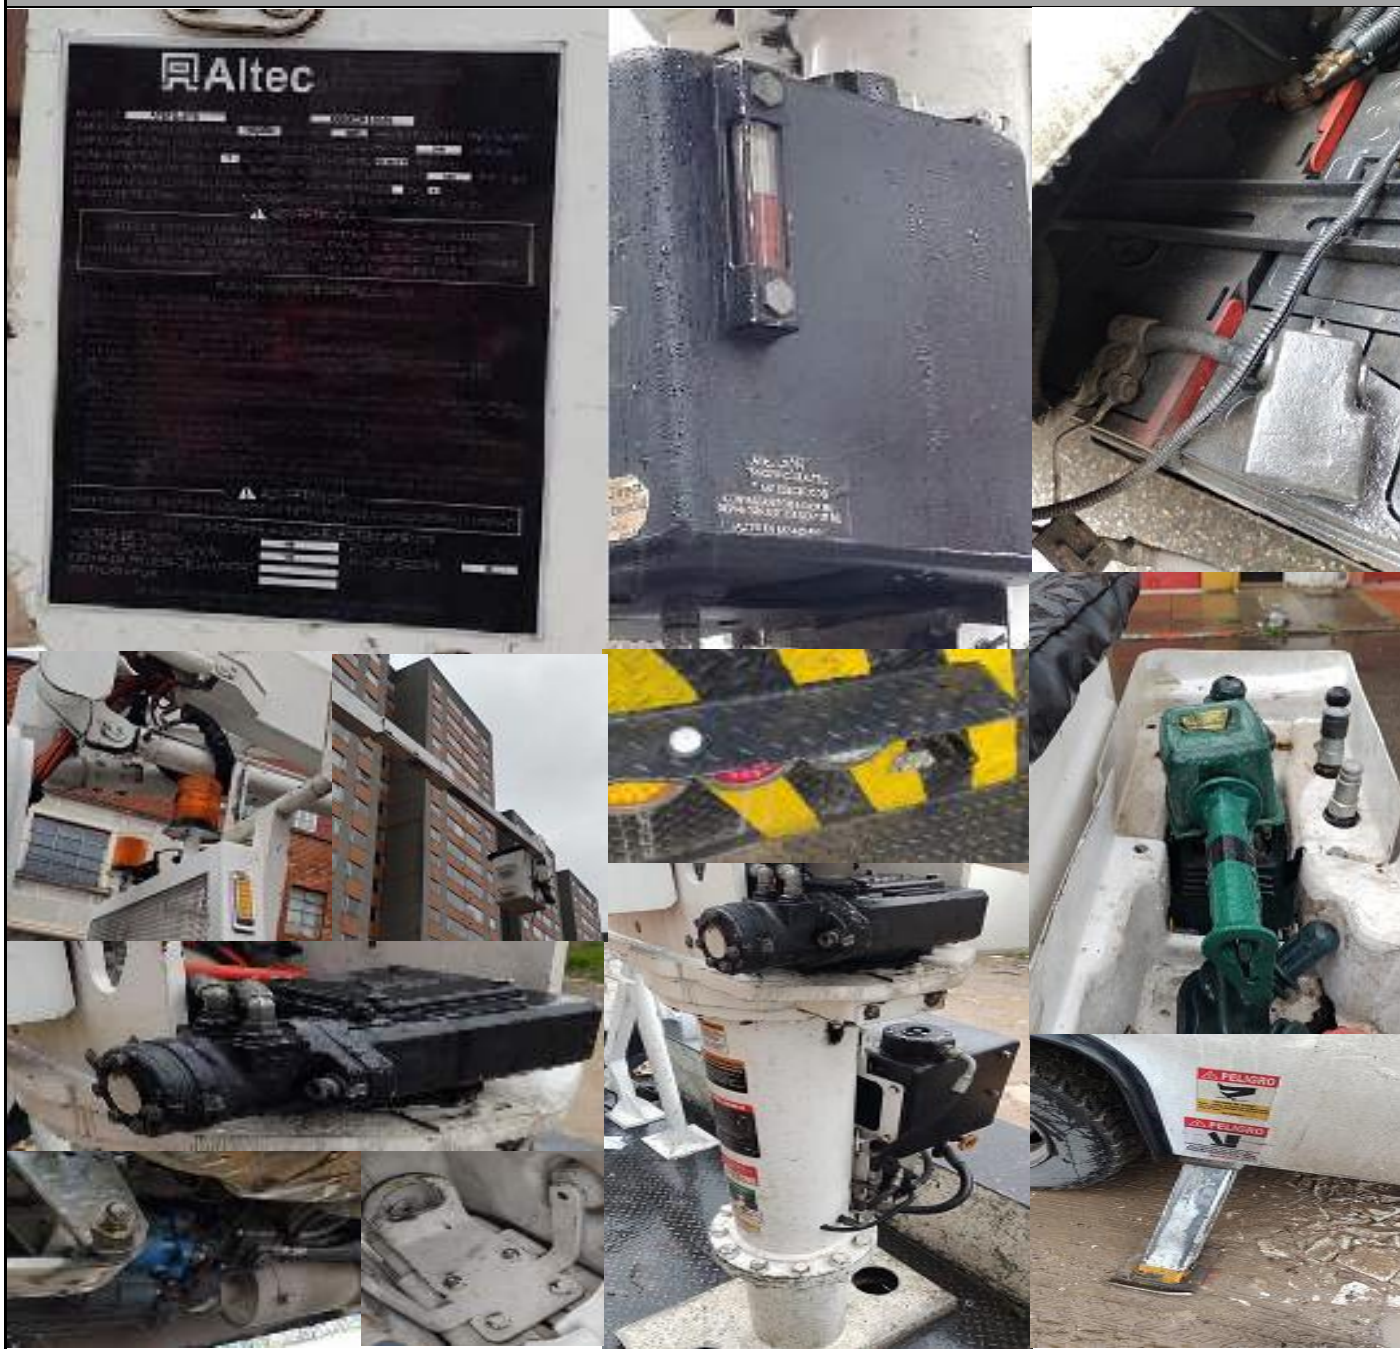
**EQUIPO OPERATIVO**

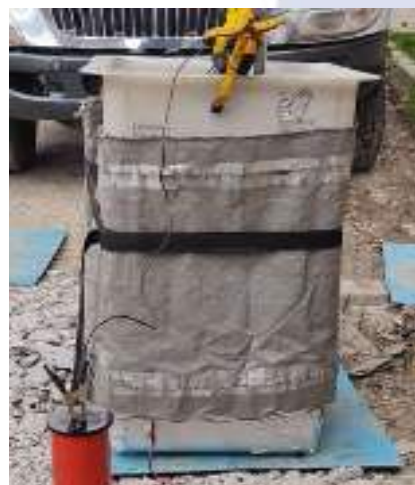
Vaso Aislado (Liner)

CONFORME: SOPORTA la tensión eléctrica aplicada de acuerdo al método de ensayo de la norma ANSI SAIA A 92.2 Numeral 5.4.3.5 Versión 2015
