## Certificado de Inspección para Equipos de Izaje

**Certificado No: 240620221707694F7WOM1381298C00350AL32**

# INFORME DE INSPECCIÓN EN CAMPO CARRO CAMASTA

INFORME DE INSPECCIÓN N° 291-2022

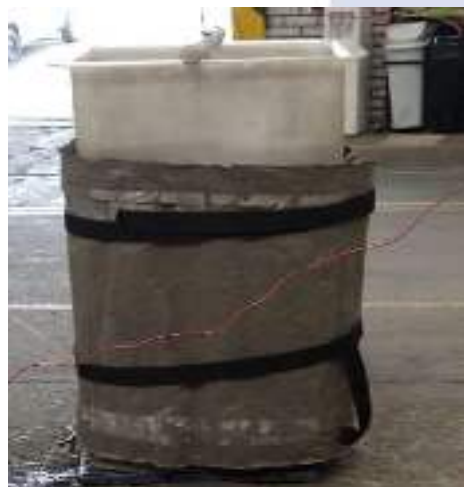
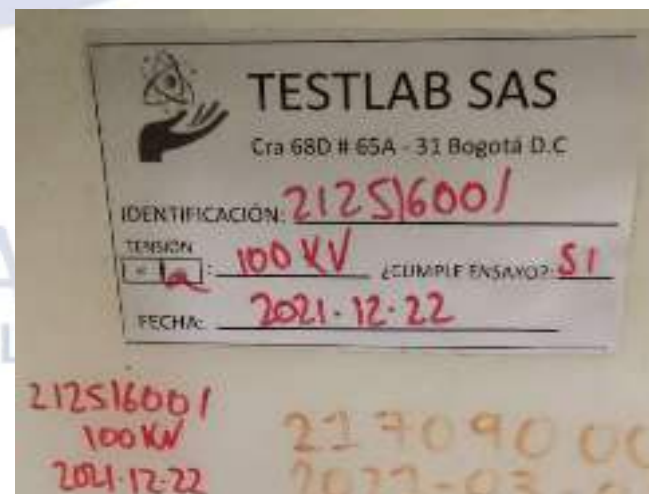
Vaso Aislado (Liner)

| Elemento | Tension Electrica (c.a./c.c.) | Fabricante | Clase / Tension Electrica de Uso (kV) | Tension Electrica Aplicada (kV) | Lugar de Ensayo | Corriente de Fuga Maxima (μA) | Incertidumbre en Corriente de Fuga (+/- μA) | Corriente de Fuga Maxima Permitida (μA) | Fecha de Ensayo | Codigo de Identificacion | Identificacion del Elemento |
|---|---|---|---|---|---|---|---|---|---|---|---|
| VASO AISLADO (LINER) | c.c. | N.A | N.A | 99,9 | IC | N.A | N.A | N.A | 2021-12-22 | 212516 001 | NO REGISTRA |

**CONFORME:** SOPORTA la tensión eléctrica aplicada de acuerdo al método de ensayo de la norma ANSI SAIA A 92.2 Numeral 5.4.3.5 Versión 2015 (Previo al ensayo se realiza una inspección visual verificando que las condiciones de limpieza del elemento u otras condiciones no comprometen el aislamiento del mismo).
