| <p>ISO/IEC 17020:2012<br/>19-OIN-051</p> | <b>INFORME DE INSPECCIÓN DE ASCENSORES NTC 5926-1, 2012-09-24</b> | | | Código: F-INI-01-04 | |
| NUMERO DE OFERTA: | | 5544 | CONSECUTIVO UNICO: | | <b>A4763</b> |
| Nombre del cliente o Razón social: | | BOULEVARD SEXTA AVENIDA | | | |
| Torre/Nº de ascensor: | | ASCENSOR A | Identificación del equipo (Serial): | | 518353020 |

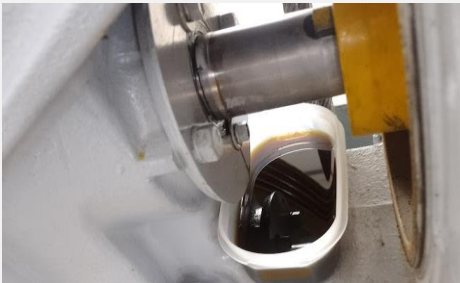
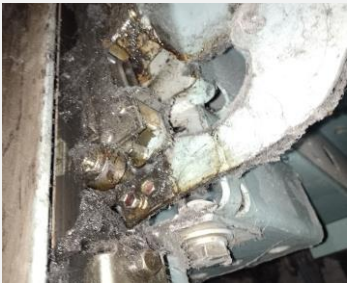
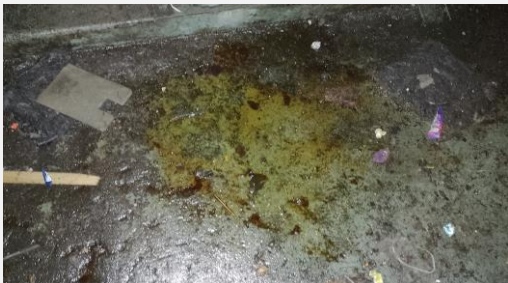
| <p><b>LA MAQUINA PRESENTA FUGAS DE ACEITE QUE REQUIEREN UN CONSTANTE SEGUIMIENTO Y OBSERVACION PARA EVITAR LA CONTAMINACION DEL TAMBOR DE FRENO U OTRAS PIEZAS DEL ASCENSOR, AFECTANDO SU FUNCIONAMIENTO IDEAL.</b></p> <p><b>EL EQUIPO PRESENTA CONTAMINACION POR MATERIAL PARTICULADO (POLVO), ADEMAS DE CONTAMINACION POR ACEITE, PRESUNTAMENTE PROVENIENTE DE LA LUBRICACION DE LAS GUIAS.</b></p> | | | | | |

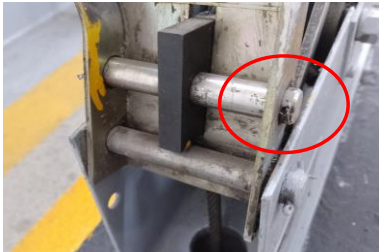
| 92 | El limitador no deberá estar oxidado, sin lubricación, desplomado y desajustado., deberá estar anclado firmemente al menos en dos puntos de fijación. | MG | ✗ | FALTAN PASADORES DE ALETA PARA ASEGURAR EL PRENSA CABLE DEL LIMITADOR DE VELOCIDAD. | |

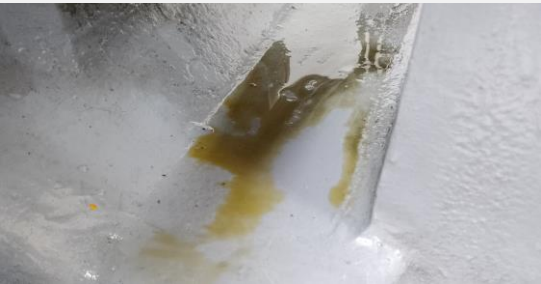
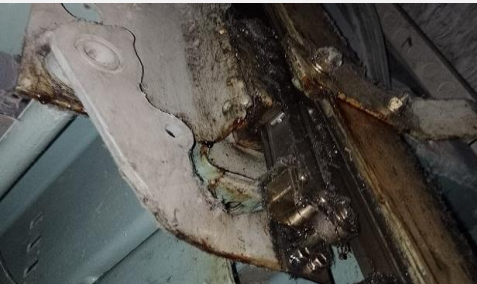
| <p><b>LA MAQUINA PRESENTA FUGAS DE ACEITE QUE REQUIEREN UN CONSTANTE SEGUIMIENTO Y OBSERVACION PARA EVITAR LA CONTAMINACION DEL TAMBOR DE FRENO U OTRAS PIEZAS DEL ASCENSOR, AFECTANDO SU FUNCIONAMIENTO IDEAL.</b></p> <p><b>EL EQUIPO PRESENTA CONTAMINACION POR MATERIAL PARTICULADO (POLVO), ADEMAS DE CONTAMINACION POR ACEITE, PRESUNTAMENTE PROVENIENTE DE LA LUBRICACION DE LAS GUIAS.</b></p> | | | | | |

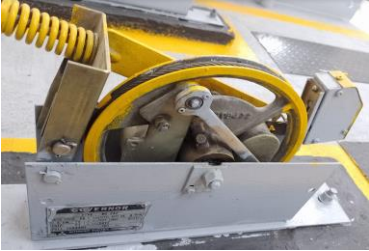
| 94 | El ascensor cumple la verificación de la prueba de funcionamiento del limitador de velocidad descrito en el anexo C, literal C.1 de la NTC 5926-1. (cabina, contrapeso)<br><br> | MG | | EL LIMITADOR DE VELOCIDAD NO CUMPLE CON LA PRUEBA DE VELOCIDAD DE APLICACIÓN, Y SE EVIDENCIA QUE SE ENCUENTRA CON CONTAMINACION EN SUS PIEZAS MOVILES HACIENDO QUE ESTAS SE QUEDEN "PEGADAS", PROVOCANDO ESTA FALLA EN EL FUNCIONAMIENTO. | |

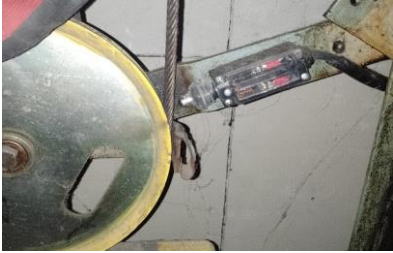
| 156 | Funciona el dispositivo de control de rotura o aflojamiento del cable del limitador.<br><br> | G | | EN LA POSICION EN QUE SE ENCUENTRA INSTALADO EL DISPOSITIVO, ESTE NO SE APLICARA DE FORMA OPTIMA Y ANTICIPADA, PARA EVITAR FALLAS O ERRORES EN EL FUNCIONAMIENTO DEL EQUIPO. | |

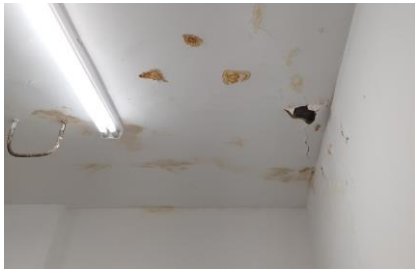
| 51 | No deberá Existir humedades en techo, paredes y suelo de los cuartos de maquinas y poleas, y del foso del ascensor. | L | | SE EVIDENCIAN MARCAS DE FILTRACION DE AGUA EN EL TECHO DEL CUARTO DE MAQUINAS. | |

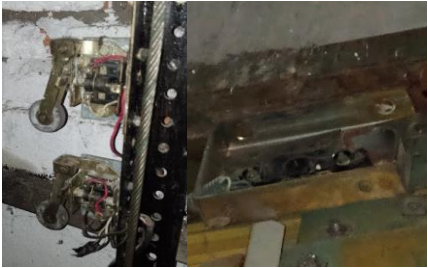
| 56 | Cables con aislamiento deteriorado y/o conductores expuestos. | G | | SE ENCUENTRAN CONDUCTORES EXPUESTOS EN LOS FINALES DE CARRERA Y CERRADURAS DE PISO. | |

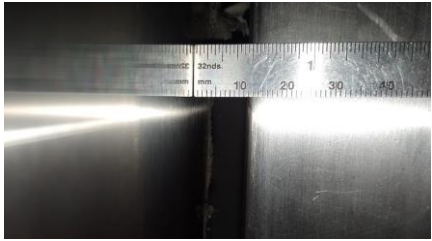
| 130 | La puerta de acceso no deja excesivas holguras. (Esta condición se considera cumplida cuando estas holguras operativas no superan a 6mm. Este valor puede alcanzar 10 mm debido al desgaste de las rozaderas o deslizadoras. Estas holguras deben medirse en el fondo de las hendiduras, si existen). | G | | LAS PUERTAS DE CABINA PRESENTAN UNA HOLGURA SUPERIOR A LOS 10mm | |

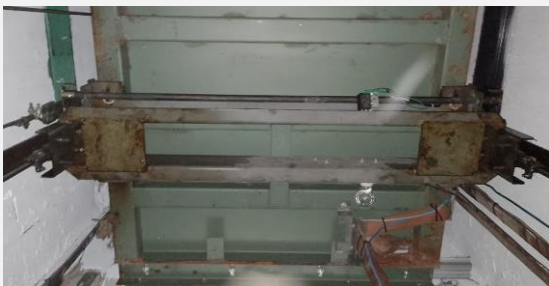
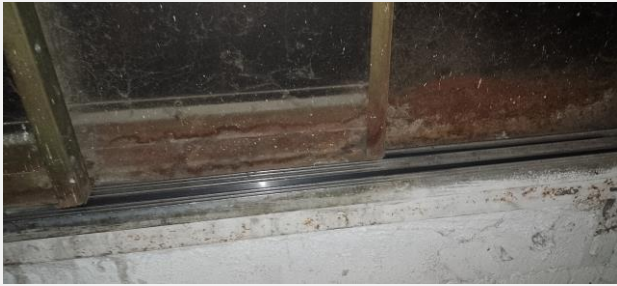
| <p><b>EL CABLE DEL LIMITADOR COMIENZA A MOSTRAR ELONGACION.</b></p> <p><b>SE PRESENTA OXIDACION EN MARCOS Y PUERTAS DE HALL, Y TAMBIEN EN EL CHASIS DEL EQUIPO.</b></p> | | | | | |

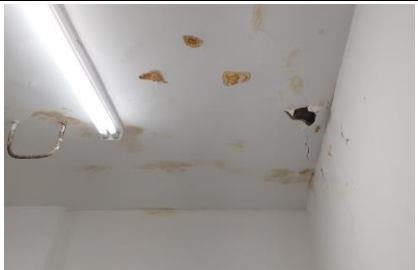
| 51 | No deberá Existir humedades en techo, paredes y suelo de los cuartos de maquinas y poleas, y del foso del ascensor. | L | ✗ | SE EVIDENCIAN MARCAS DE FILTRACION DE AGUA EN EL TECHO DEL CUARTO DE MAQUINAS. | |

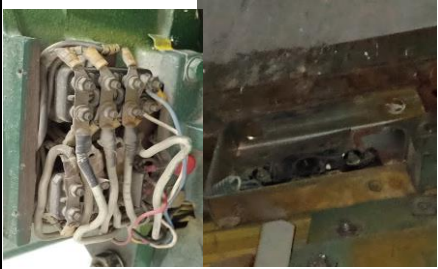
| 56 | Cables con aislamiento deteriorado y/o conductores expuestos. | G | ✗ | SE ENCUENTRAN CONDUCTORES EXPUESTOS EN LOS FINALES DE CARRERA Y CERRADURAS DE PISO, Y LA ALIMENTACION DE LA MAQUINA. | |

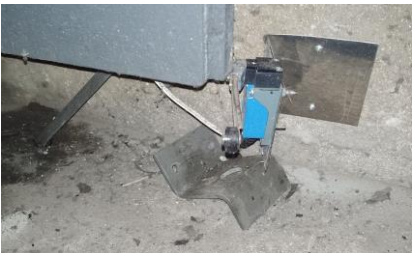
| 156 | Funciona el dispositivo de control de rotura o aflojamiento del cable del limitador.<br> | G | | EN LA POSICION EN QUE SE ENCUENTRA INSTALADO EL DISPOSITIVO, ESTE NO SE APLICARA DE FORMA OPTIMA Y ANTICIPADA, PARA EVITAR FALLAS O ERRORES EN EL FUNCIONAMIENTO DEL EQUIPO. | |

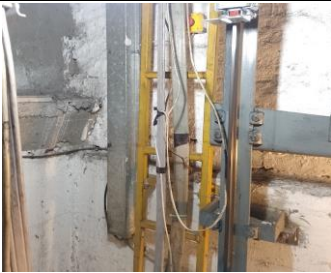
| 149 | El Cable viajero y/o cordón de maniobra no deberá estar, (quebrado, partido, conexiones flojas, cables desnudos, empalmados en la parte móvil). | G | ✖ | EL CABLE DE CITOFONIA QUE SE ENCUENTRA FIGURADO JUNTO AL CABLE VIAJERO, SE ENCUENTRA ROTO Y PODRIA GENERAR DAÑOS AL EQUIPO O AL MENOS AL MISMO CABLE VIAJERO. | |
