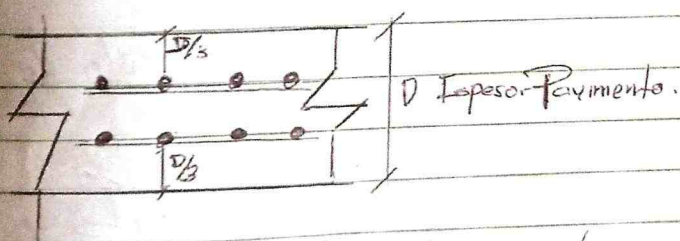
4. Se instala parillas de refuerzo de Acero 1/2"  
separadas 0,20 x 0,20; doble refuerzo.  
Se solicita a la firma Contratista utilizar  
para la parilla del fondo ubicada a 1/5.  
de la subbase levantadores o montículos donde  
instalar este refuerzo.
