**“INTERVENTORIA A LA CONSTRUCCION  
CANALIZACION DE CAUCES: QUEBRADA LA  
FLORA Y LA IGLESIA PARTE ALTA, E  
INTERCEPTORES: LA FLORA II Y LA IGLESIA ALTA,  
MUNICIPIO DE BUCARAMANGA”**

## INFORME DE INTERVENTORIA

**ANEXO ACTA DE RECIBO PARCIAL DE OBRA  
No. 06**

**05 DE OCTUBRE AL 04 DE NOV DE 2.023**

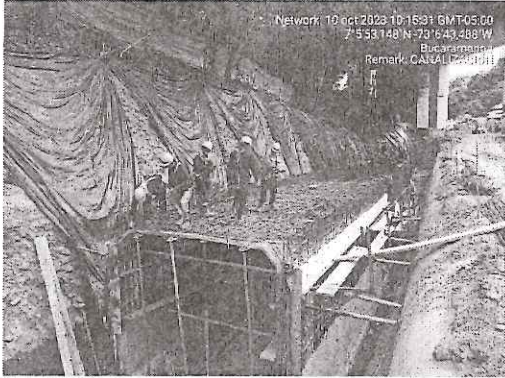
| <b>Iniciación de la instalación de la losa superior del Box</b> | <b>Fundación del Box de 4.000 psi Losa Superior Box</b> |

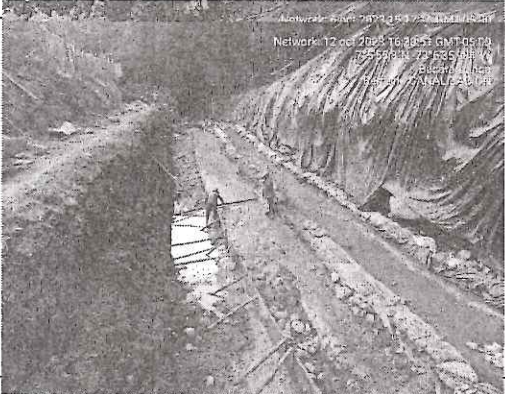
| <b>Arrado de parrilla losa interior BOX</b> | <b>Fundación Losa interior BOX</b> |

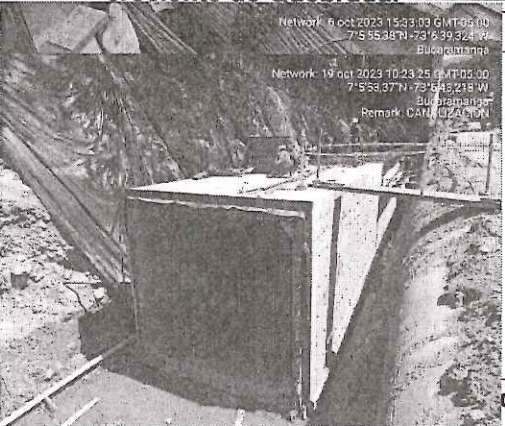
| <b>Demolición Total de Tubería Existente en Concreto – para Construcción de box</b> | <b>Colapso de Relleno Interceptor Nuevo por crecimiento de Quebrada</b> |

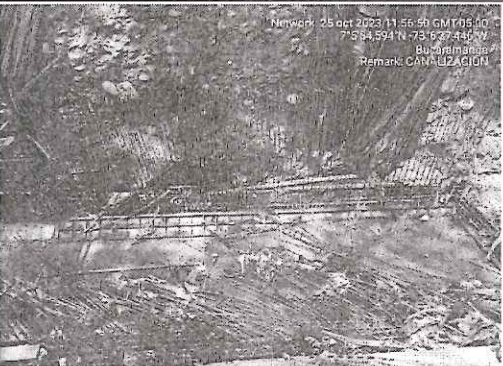
| Acero vertical doblado por creciente quebrada | Suelos Saturados por Fuertes Lluvias |
