CONTRATO DE OBRA: No. 69  
OBJETO: CONSTRUCCION CANALIZACION DE CAUCES: QUEBRADA LA FLORA Y LA IGLESIA PARTE ALTA E INTERCEPTORES:  
LA FLORA II Y LA IGLESIA ALTA MUNICIPIO DE BUCARAMANGA  
CONTRATO DE INTERVENTORIA No. 85

REGISTRO FOTOGRAFICO DE FACHADA

ACTA DE VECINDAD

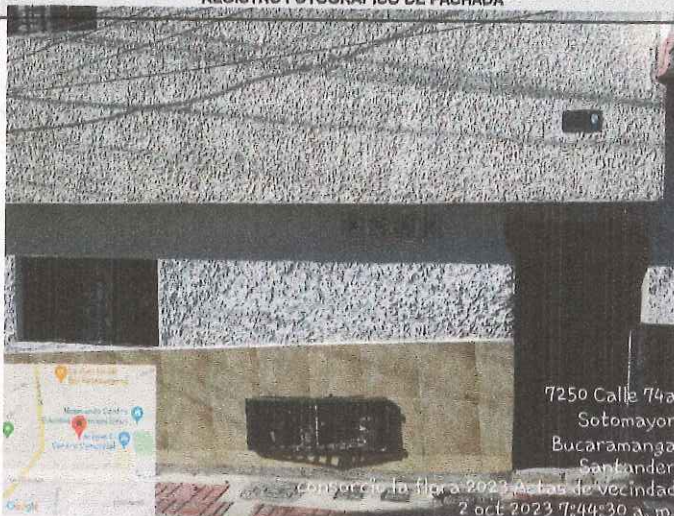
Local primer piso: piso en baldosa de 45x45 con desagüe por uso, muros con estuco y pintura de paredes blancas de neutro en el alacatado del muro frontal. Columnas de 25x25 y vigas de 25x25, placa masa con alado rustico no se encuentran fisuras o grietas. Habiendo en 1 y 2 no se pudo encontrar fuga no se tuvo acceso. en el interior en los pisos de piso y techo con agua de por uso, piso en concreto con baldosas y gresolaciones por go por piso en gresol

Don Afectados por gal/pes y dengue por uso patio en baldos cuando gal/pes por uso  
mucho en grandes con los gal/pes por uso. Baño: por en baldos con Afectados  
por gal/pes y Mural con enchape con los gal/pes por uso y Afectados por gal/pes.  
Afectados por no se pudo cuidar el estado ya que esto por drenar y  
no hubo llaves.

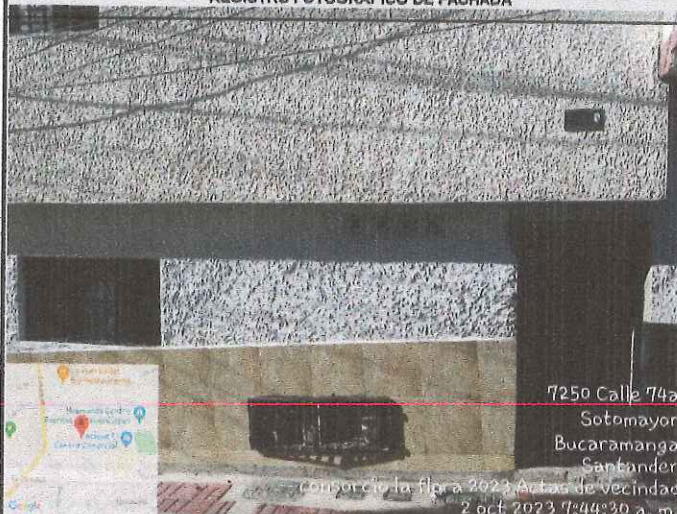
Mampostería decorada de Falso y pintura en fachada acceso asegurado piso es-  
caleros Estrechos de baldosa y granito con Afectación por golpes y frotas y Jaque de  
por uso, puerta, lapa metálica con pintura blanca. Piso en baldosa de 45x45 con Afectación por golpes, fisura. Muros con estuco y pintura no se evidencian fisuras o grietas, placa alacena. Haba la con: para puerta en madera chapada y Muros con tinte.

y pintura, piso en baldosa con desgaste por uso, Habitación 1. Marco puerta En madera funcional, Muros con estuco y pintura no se evidencian fisuras o grietas, Piso en baldosa con desgaste por uso. Habitación 3. Marco puerta en madera funcional Muros con estuco y pintura no se evidencian fisuras o grietas piso en baldosa con desgaste por uso. Balcon 13 cm de vidrio ante pecho de 65 cm con pasamanos Metálico, Afectación en bord, Cocina: enchape en Muros de piso a techo No se evidencian fisuras o grietas, Solo Fissuras ligeras en una baldosa, Muro en Cemento con baldosa con afectación por golpes, Fissuras ligeras, piso en baldosa, Canchales gasta por uso y afectación por golpes. Baño, Muros con estuco y pintura, baldosa con afectación por golpes y desprendimiento de material. Piso en baldosa con afectación por golpes. Baño y rodamiento de lavadero: lavadero prefabricado en granito con desgaste por uso Muros en enchape con Reparamentos para instalación de tuberías, Lavadero en buen estado, Muro lateral derecho con baldosas, Ventaja pública con decoración con alicatado. Vidrio en una de las ventanas piso en baldosa con afectación por golpes, Baño: Pluma en alicatado y luminaria en buen estado, Muros con enchape de piso a techo, baldosa piso con desgaste por uso y Sanitario en buen estado. Muro lateral derecho en pared Muro Fissuras y Cámara de aire con afectación por golpes

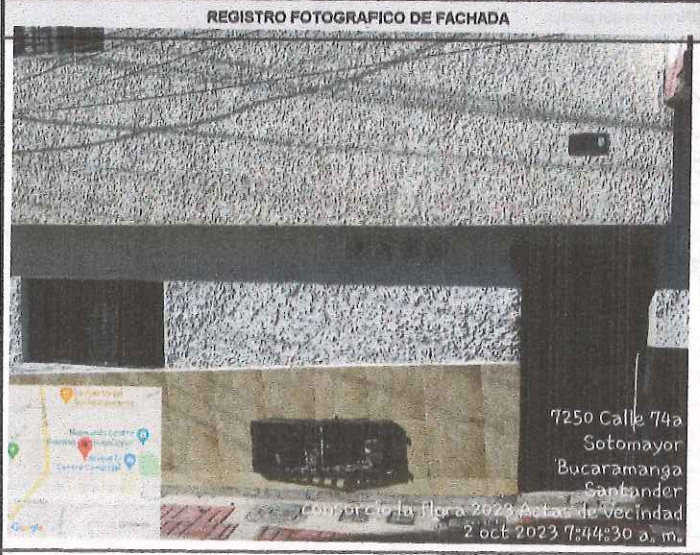
COMENTARIOS:  
Al caso a tercer piso es cdmu metálica con corrosión y de ladrillo. Pisos en baldosa de cerámico para reemplazar en pintura y conector bajo, Ventana metálica alquitrán, en pintura / corrosión. Habilitación: Muro puerta con ausencia de piso en la habitación con de agua por uso, Muros con oxidación y pintura no se encuentran en buen estado. Cielo piso en graybol. Habilitación: Muro puerta metálica en pintura corrosión pintura.

Por visita y pintura no se evidencian fisuras o grietas, piso en baldosa solo con desgaste por uso. Habitación 3 y 4 no se pudo acceder ya que habiéndose o está con llave. Baño: enchape de pisos de piso a techo no se evidencian fisuras o grietas, piso en baldosa con desgaste por uso, ausencia de un panel en drenaje sanitario y la canonva en buen estado, revesa puerta en buen estado, cecina, usos con enchape de piso a techo, revesa con cambio baldosa solo con desgaste por uso, piso en baldosa en zona de letrina letrina prefabricado y oculto en baño, con desgaste por uso.

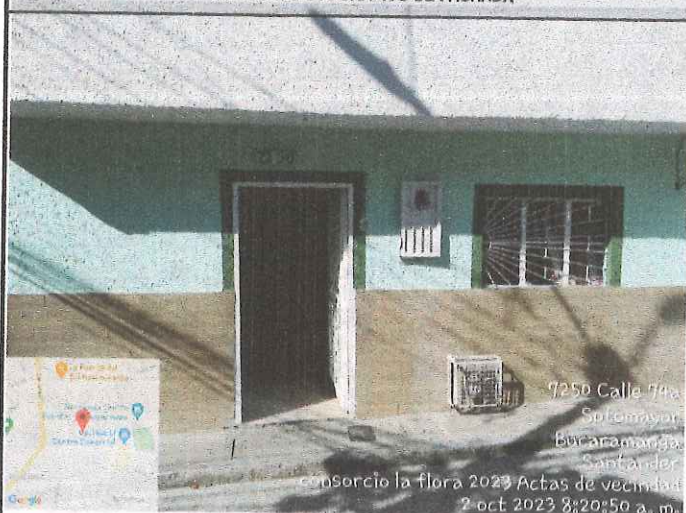
FACHADA: mampostería, a cobrado en teja de barro o / suma de 170, de muros en rojo y pueras  
ventanas estables rectangulares en pintura, techo pueras y teja rectangulares en pintura con cerrojos  
de muros, de muros en baldosa de 50 x 50, con afectaciones por golpes, y de muros por los  
columnas de 25 x 25, muros en el piso y pintura no se encuentran firmes o rotos, cielo ras  
en dray del placa de esta. Habitación: puerta de muros y pueras, piso en baldosa con

Desgaste por uso/pisos en edificio y pintura. Con del preñado interno de Mafra en la parte in-  
ferior. Ocasionalmente ingreso en piso en baldosa con afectación por golpes y desprendimiento de  
material. Enchape en muros hasta el fte de 2.20 mts. Cueva de fte en cemento y baldosa con  
desgaste por uso. Piso en baldosa con afectación por golpes y desgaste por uso. Muro: Con  
desfallecimiento de muros y pintura. Enchape en muros del piso a techo y con desgaste por uso y piso  
en baldosa con desgaste por uso. Se evidencian fisuras o grietas. Al ceder  
a segundo piso escalas en gres con afectación por golpes y desgaste por uso. y por el  
material. Muro queda en mala funcional. Baño: enchape en muros de piso a techo no  
se evidencian fisuras o grietas, piso en baldosa con desgaste por uso. Habitación 1: muro queda  
en mala, up tiene Chapo; Muros con estuco y pintura no se evidencian fisuras o golpes

piso en baldosa con desgaste por uso. Habitación 2: muro queda en mala funcional.  
Piso en baldosa con desgaste por uso, fte en el acabado del Drywall. Sala: Con  
muros en estuco pintura no se evidencian fisuras o grietas, piso en baldosa con  
leves fisuras, muro queda en mala para acceder a tercer piso, escalas en cemento  
pintado con afectación por golpes y deterioro por uso, muros con desprendimiento de  
material, ventana metálica con ausencia de vidrios. Cocina piso en cemento pintura  
con afectación por golpes, columna con deterioro, dividor existente en

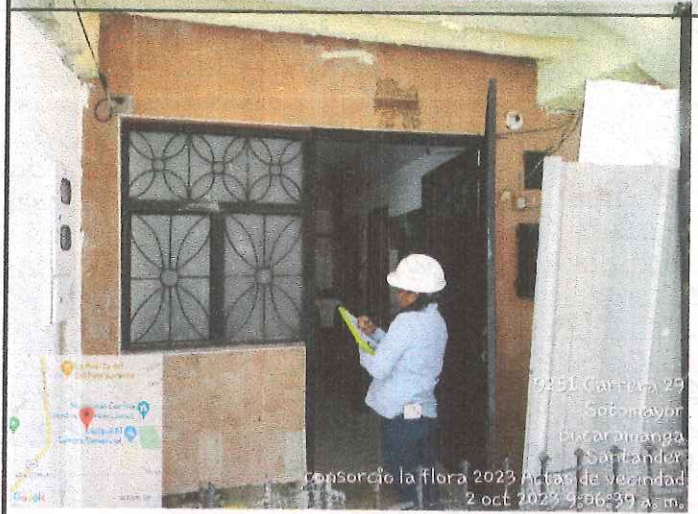
Columna de 22x22, Cielo paso en p.u.c. Habitación 2: cerco puerta en mano tumbado  
cerco fijo, piso en baldosa con desgaste por uso, Muros con ocreo y pintura  
no se evidencian fisuras o grietas. Habitación 2: cerco puerta en mano tumbado  
funcional. piso en baldosa con desgaste por uso, Muros con ocreo y pintura  
no se evidencian fisuras o grietas. a/casa a cocina con dos oscobores en baldosa  
y antideslizante, perfiles de aluminio solo con desgaste por uso, Cocina: piso en  
baldosa con desgaste por uso. Muros con ocreo de piso a techo exceptuando el  
muro lateral derecho, resea en cemento con baldosa con una sola expectativa por  
golpe. 1/20 galletas en acero. en muros no se evidencian fisuras y grietas. puerta entrada  
a Muros halla oficina de tocan. muros con deterioro en la parte superior de la pared en acabado al  
de uña expuesta, que se muros en buen estado. Lustrado en granito solo desgaste por

uso. Muro en altillo y puerta en ocreo, Muros por encima de piso a techo no  
se evidencian fisuras y grietas, piso en baldosa con desgaste por uso, Muros y Lustrado  
en buen estado. Muro en pie de piso con fisura.

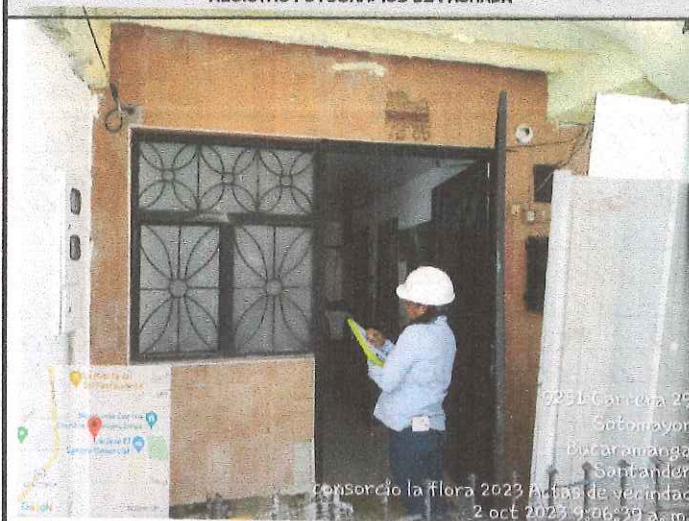
Acceso a segundo piso es escalera en grando con ausencia de algunos perfiles y defectuosa por golpes y deterioro por uso. Salones mal co, pintura, agua y ventana metálica, en pintura y vidrios corrujidos en dos unidades por en vidrios de 40x40 con desgarro por uso, deterioro: que el puente por muros en estado y pintura no se oiden en pintura o grates habitacion: piso en baldosa con desgarro por uso, muros con estuco y pintura no se oiden en pintura
