CONSORCIO LA FLORA 2023  
GESTIÓN SOCIAL  
ACTA DE VICINIDAD

CONTRATO DE OBRA: No. 69  
OBJETO: CONSTRUCCION CANALIZACION DE CAUCES: QUEBRADA LA FLORA Y LA IGLESIA PARTE ALTA E INTERCEPTORES:  
LA FLORA II Y LA IGLESIA ALTA MUNICIPIO DE BUCARAMANGA  
CONTRATO DE INTERVENTORIA No. 85

REGISTRO FOTOGRAFICO DE FACHADA

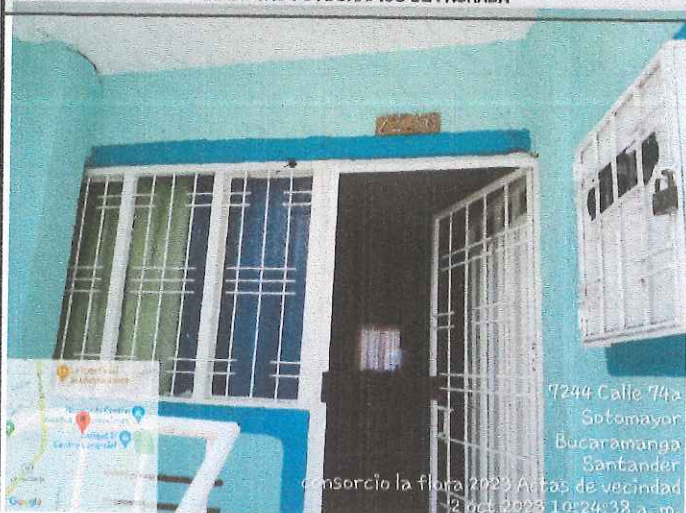
Acceso a Se pinto pero exaltes en tabla de gres con afectación por golpes y frotamiento en el exterior. Fachada: techo y madera en agua cada piso en baldosa con desgaste por uso. Muros: prueba y leña natural. Sábana: piso en baldosa de 45x45 con desgaste por uso. Muros: con agua y pintura no se evidencian fisuras o grietas. Placa metálica en buen estado. Habiéndose: muros prueba metálica en finura, piso en baldosa con desgaste.

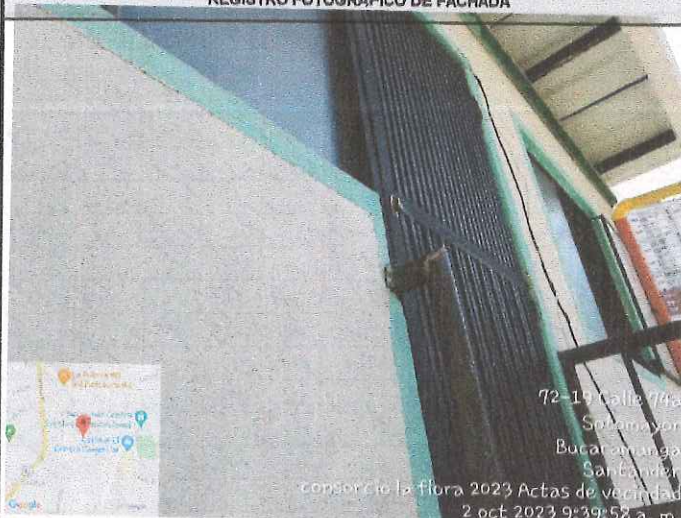
72-14 Calle 74a  
Santander  
Bucaramanga  
consorcio la flora 2023 Actas de vicinidad  
2 oct 2023 9:39:58 a. m.

FACHADA: acabado en yeso y pintura, facha en el caballo del facha, piso en jardín de  
ladrillos de 10x10 con pintura, con losa de concreto y asfalto en el porche. Comedero  
en el porche de 80cm y reja de hierro, muro de concreto en el porche, veranda de  
ladrillo y vidrio en buen estado, pero por tener con papel tapiz solo: muro con obra gris  
no se cubren los muros, piso en baldosa con pintura por el porche y jardín de  
Bucaramanga

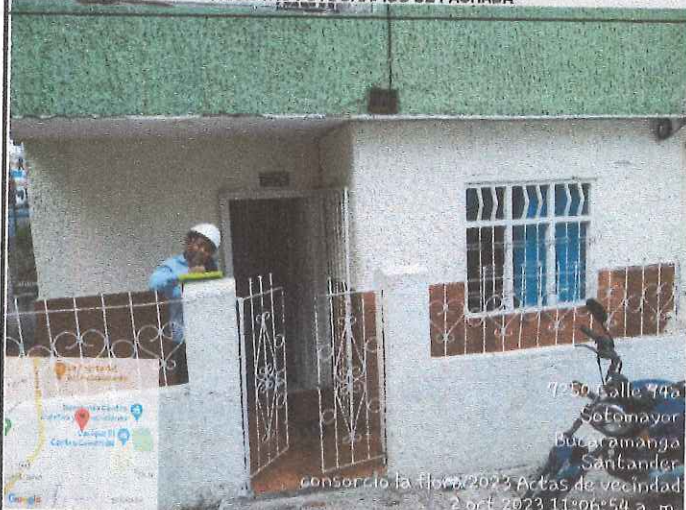
FACHADA: Mamposteria Acabada con yeso y pintura blanca hasta altura de 1.80mts. Corramiento con antepecho de 60cm con reja metálica el muro de antepecho tiene fisura y desprendimiento de material. Piso en tabletas gruesas con afectaciones por golpes y fisuras, dilatación entre piso y muro de antepecho. Muro en alacanal con pintura y corrección por mala. Solo piso con baldosa con afectaciones por golpes.

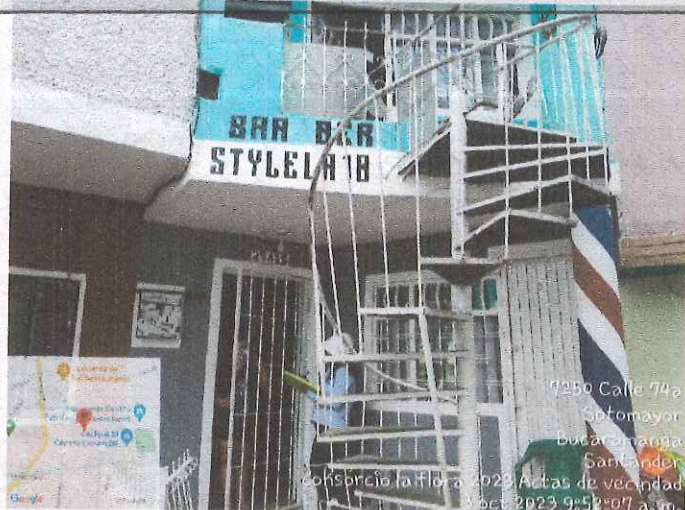
Por golpes, muro frontal tiene fractura horizontal, cubiéndose por el budo con cemento y vigas de hierro y madera no se cubren las columnas. Habitación: Cofre de madera y puerta, en muros, a nivel general pueden verse fisuras tanto transversales como horizontales, piso en baldosa con afectaciones por golpes y rasas. Acceso a Comedor desde puerta en muro con deterioro de la pintura y piso.
