CONTRATO DE OBRA: No. 69  
OBJETO: CONSTRUCCION CANALIZACION DE CAUCES: QUEBRADA LA FLORA Y LA IGLESIA PARTE ALTA E INTERCEPTORES:  
LA FLORA II Y LA IGLESIA ALTA MUNICIPIO DE BUCARAMANGA  
CONTRATO DE INTERVENTORIA No. 85

REGISTRO FOTOGRAFICO DE FACHADA

ACTA DE VECINDAD

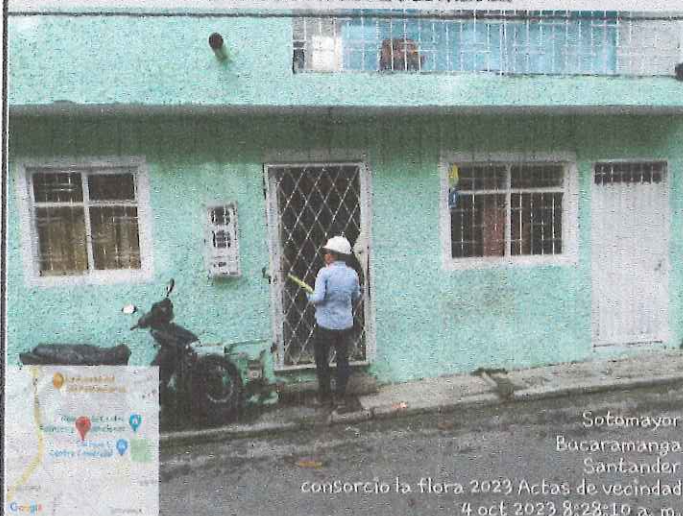
FACHADA: Mampostería en ladrillo, A cubado en falso estuco y pintura, Ventana metálica abierta en buen estado y con corrosión, Hierro, puerta y Peto metálica con pintura y corrosión, Silla pijo en buen estado con herradura por golpes y frotamiento, Muros con pintura en la parte de pared desmenuzamiento de pintura y humedad en la parte inferior, con humedad, solo en pintura, Placa maciza con acabado estuco, Habita con 1: NO se tiene acceso y no se logra equilibrio.

Habitación 1: Piso en baldosa con perfectos por golpes, columnas de 30x30, marco puerta en madera de sandería, muros el muro frontal con figuras, muro posterior con figuras, placa no se evidencian fisuras o grietas, ventana abatible al exterior con vidrios en buen estado. Cocina: Muros con enchape hasta altura de 2.40 ausencia de baldosas en el frente, paneles de los muros, muros en cemento y acabado en baldosa con desgaste por uso, piso en baldosa con desgaste por uso. Muro de parillo a cielo y patio con figura de, patio: piso en gres con afectaciones por golpes y fisuras. Habitación 3: Con ausencia de muros y paredes, las paredes en el lateral en los muros y mureles, superior en borde de los muros, piso en baldosa con afectaciones por golpes y desgaste. Ventana abatible con cerradura vidrios en buen estado. Muros en patio con humedad de penetración de agua, muros reparación. Igualra prefabricado en grande con afectaciones por golpes. Muro con puerta en aluminio y acrílico con afectaciones por golpes. Muro enchape hasta altura de 1.65 mts con acabado de baldosas, con ausencia de 16 baldosas en muro lateral derecha, muro posterior con ausencia de baldosa por instalación de tubería, piso en baldosa con afectaciones por golpes y fisuras, sanitario y desagües en buen estado. Escalera: Acceso a patio segundo con piso en gres con afectaciones por golpes. Habitación 4: Sin acceso por puerta cerrada, vidrios de patio a la izquierda, pared en yeso y a la derecha en obra negra con figura y desperfectos, techo de material y piso no tiene el 95% del muro. Afecta al segundo piso el cimbra en baldosa con afectación por golpes, con baldosa rotas y fisuras.

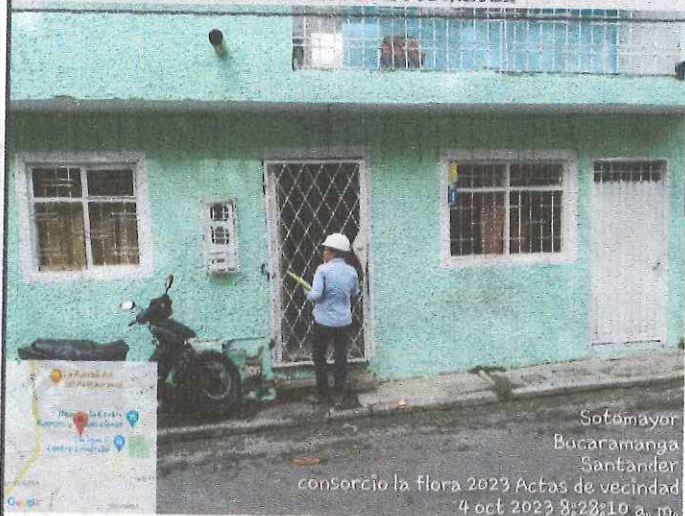
Acceso en muro del predio con defensas y Fianza de puertas del muro. Balcon: con volutas  
vigil. Canal 40 x 30 piso del balcón en baldosa con fijas, en techos en rega metálica  
afuera de fijas, forro puerta en madera, ventana metálica, con cerradura y vidrios en  
don estubo. Sala: piso en baldosa con fijas, con gomas y fijas, muros en estuco  
pintura no se cuidaron fijas, en gomas, cubiertas en el frente al aspecto y vigas en muros

en buen estado, Habitación 1: arco puerta en madera no tiene plomo, piso en baldosa  
con azulejo de una decena en el ingreso y con Afectación por golpes y fijas, ventana  
metálica y abatible con dos alambres uñados, muros en estuco y pintura no se  
evidencian grietas o gresas, Habitación 2: arco puerta en madera con azulejo de  
piso en baldosa con Afectación por golpes, muros no se evidencian grietas o gresas.  
Ventana Corrediza con alambres y alambres en buen estado: Cocina: con azulejo  
de azulejo y pintura, despendiendo de material y gresas en muro, viga con azulejo  
de 25x25, Salpicadero de boan con azulejo con buen estado, meson en azulejo y azulejo  
en baldosa con Afectación por golpes y azulejo de baldosas, piso en baldosa con  
fijas. Habitación 3: Muro de yeso con pintura de color blanco, piso en vinil y pintura  
piso en baldosa con Afectación por golpes, pintura: muro de azulejo de color blanco

de 120 con repinturas, piso en baldosa de baldosa con Afectación por golpes y  
fijas, de pintura por eso, tebenia expuesta, lavabo pre fabricado en gresita con dos grifos  
Beno: Muro puerta en madera funcional, el muro exterior en la parte superior  
con azulejo, los alambres despendiendo de azulejo en muro frontal, muro lateral derecho  
con gresita de 130 lo más probable es que se extienda pero lo bueno no se ve, baldosa  
en muro con pintura alise y hasta el fondo de 120mts con azulejo, pintura, piso en baldosa  
Azulejo con de tres por cada, Sanitro y Comunal en buen estado.

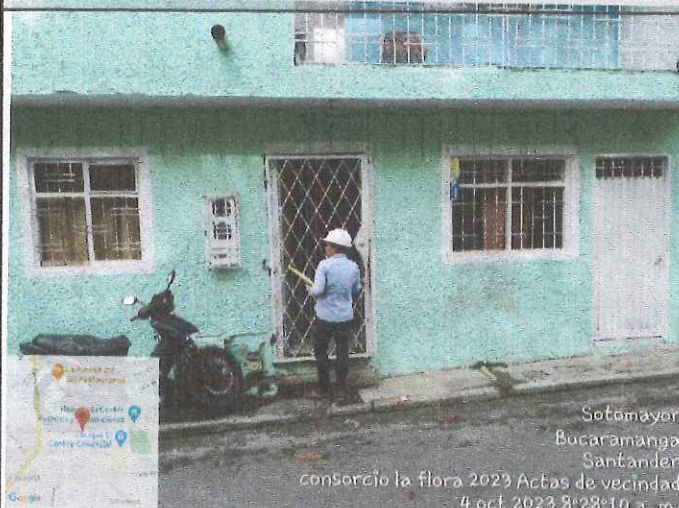
Afectaciones por golpes y fisuras, muros con desprendimiento de material, placa con desprendimiento de material y aflojamiento. Cocina: con solo marco en malla por la que se usa para poner platos y panderas no se evidencian fisuras o grietas, piso de cerámico y acabado en baldosa con afectación por golpes pero en cemento rusticado con afectaciones por golpes. Balcon: antepecho de fierro en forma de grilla con alambres, placa ligera con afectaciones.

En a las y fincas, una donde esta apoyada de un porche y fractura longitudinal, piso  
piso en baldosa con efecto de agua y desagüe por cho lavabos en cuanta con fije y deterno  
piso en fije y pintura a la intemperie. Acceso a lotes por prefabricado en  
cuanto con efecto de agua por go pes y laji con corraleson, pulea con zona  
de trabajo, piso en cuanto muestro verde ferro y fincas, cubierta en lauros de  
zinc con apoyo rustico en paja con asfáltica. Solo piso en cuanto asfáltica  
con muelto con fincas, muros en foso y pintura no se evidencian fijos o g rictos.  
Habitación: mureo pueru en mureo fondeones, piso en cuanto asfáltica con  
fincas y mureo con fije y pintura no se evidencian fijos o g rictos.  
Habitación 7: mureo pueru en mureo fondeones, muros con foso y g rictos.  
no se evidencian fijos o g rictos, piso en cuanto asfáltica con fijos  
y deterno, Baño: mureo zona de duchy con baldosa con desagüe por cho duros

muros en fije y pintura para fonde con agujero para instalación de llave.  
Sanitario y lavabos en g rictos, cocina: Salpredura con enchufe de luz  
mureo en cuanto y baldosa con desagüe por cho y efecto de agua por go pes.  
piso en cuanto asfáltica con fijos y deterno, muros con fije y pintura  
no se evidencian fijos o g rictos.

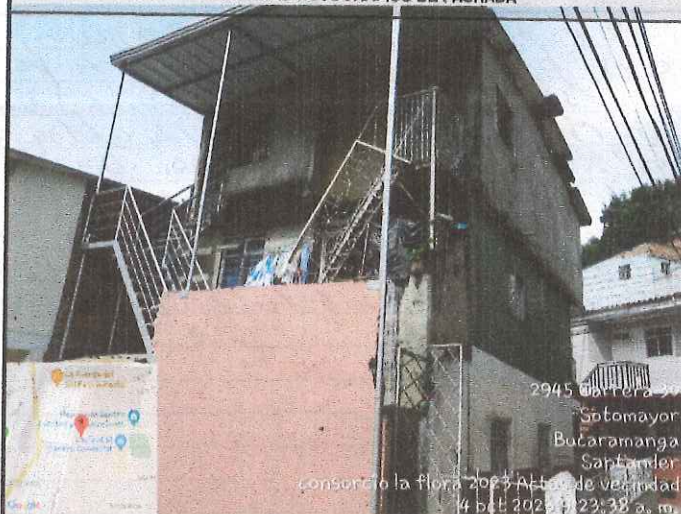
Escaleras acceso asegurado pero en cemento rustico con afectaciones por agua/pel. Reja metálica con corrosión fuerte con fijos y firmes. Sala: piso en baldosa de 50x50 con desgaste por uso, y mal instalador; Pisos, afectados en bordes de columnas los cuales son de 25x25, pero en estado y pintura no se evidencian fissuras o grietas, ventanas abatibles, metálica con corrosión y uñeta en buen estado. Placa eléctrica con distribución e nivel general con distribución

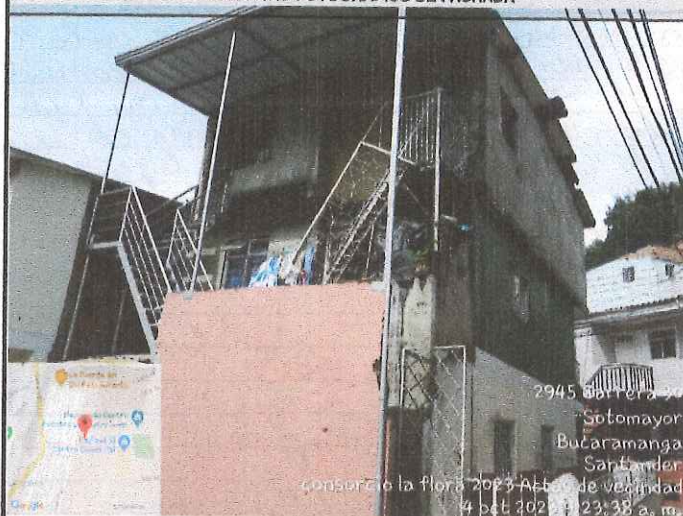
Acceso a tercer piso es solo por pte. Escaleras publicas, sacro para el refugio en pintura y laceracion. Solo el piso en baldosa de 50x50 con desgaste por uso, muros en faja y pintura con humedad y reparedores en la parte superior, en una lateral izquierda, en que la fin de techo este cubierta y muy humida. Ventana publica con co roscos abultable con todo lo encendido y abierta y en medio hay una ostellera y dentro asbesto cemento
