| CONSORCIO LA FLORA 2023 | | 166 | | CÓDIGO | |
| ACTA DE VICINIDAD | | | | PÁGINA | |
| OBJETO: CONSTRUCCIÓN Y ANALIZACIÓN DE CAUCE Y QUEBRADA LA FLORA Y LA IGLESIA PARA RITE ALTA E INTERCEPTORES: | | Cierre <input type="checkbox"/> | | FECHA | |
| CONTRATO DE INTERVENCIÓN N.º 85 | | LA FLORA Y LA IGLESIA ALTA MUNICIPIO DE BUCARAMANGA | | ID 05 / MM 10 / AAA 2023 | |

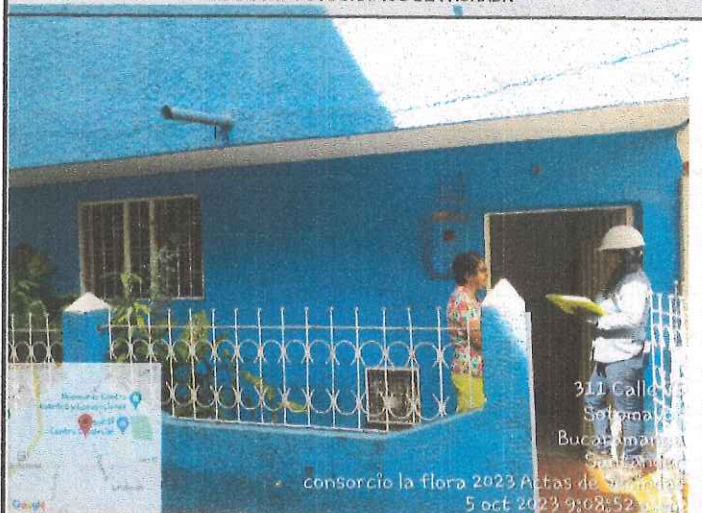
FACHADA: Cerramiento, muro de antepecho de bloques, con 4 pilares con acabado rustico y afecciones por golpes y humedad, Reja metálica con corrosión, jardín en tabletas grises con fisuras y afecciones por golpes, Muro de antepecho con fisuras, volado de 1mts con desprendimiento de material. Sala: Piso en baldosa con desgaste por uso, muros con desprendimiento de alfileres en piso y pintura, placa morsa, columnas y vigas de 25x25, en acabado rustico, con dilatación. Habitación:

No se dio acceso para verificación de estado. Habitación 2: Marco puerta en madera chapa, dardada, Muros en estuco y pintura no se evidencian fisuras o grietas, Agujero en pluma por instalación de tubería, desprendimiento de material en la parte inferior, piso en baldosa de 45x45 con desgaste por uso. Cocina: Muros con enchape hasta altura de 230mts, ausencia de guarda escoba en muro lateral derecho, mason con ausencia de baldosa, mason con desgaste por uso. Habitación 3: Marco puerta en madera laminada funcional, Muros con humedad y desprendimiento de material, piso en baldosa en buen estado. Zona de lavado. Lavadero prefabricado en cemento con desgaste por uso, Suelo picado de altura de 100cm con desgaste por uso. Placa con bloques de cemento, con acero expuesto y desprendimiento de material. Baño: puerta en aluminio, lavamanos y Saneamiento en buen estado, Muros con enchape de albañal hasta los 160mts con desgaste por uso. piso en baldosa con desgaste por uso, escalas en acceso a segundo piso tablero gres con afectaciones por golpes y deterioro por uso. paramentos en concreto desprendimiento de material. Cocina: Muros con enchape de piso a techo con desgaste por uso, mason en cemento y acabado en baldosa con desgaste por uso, piso en baldosa con afectaciones por golpes, viga canal con deterioro, humedad y desprendimiento de material. Habitación 4: piso en baldosa con afectaciones por golpes, Muros con estuco y pintura no se evidencian fisuras o grietas cubierta en eternit de aspecto y madera boyisa astillada, Sola: muro lateral izquierdo, con faja y desprendimiento de material en la parte inferior, piso en baldosa con fisuras y afectaciones por golpes. Balcon: con desprendimiento de material de altura de 50cm y con fisuras, Zanja metálica con coracodon, Marco puerta metálica. faja en muro frontal piso en baldosa con deterioro y fisuras, ventana abatible con vidrios coracodon y coracodon y desprendimiento de material. Baño: acabado en enchape hasta los 230mts y pisos en baldosa con leve desgaste por uso.
