CONSORCIO LA FLORA 2023  
GESTION SOCIAL  
ACTA DE VECINDAD

CONTRATO DE OBRA: No. 69

OBJETO: CONSTRUCCION CANALIZACION DE CAUCES: QUEBRADA LA FLORA Y LA IGLESIA PARTE ALTA E INTERCEPTORES:  
LA FLORA II Y LA IGLESIA ALTA MUNICIPIO DE BUCARAMANGA

CONTRATO DE INTERVENTORIA No. 85

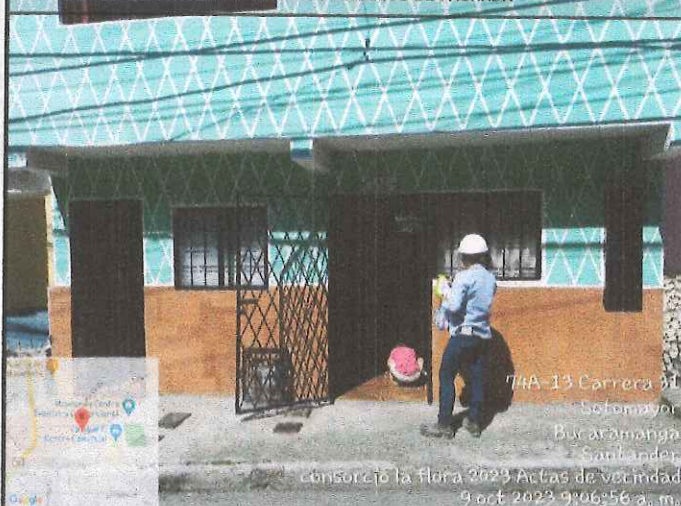
REGISTRO FOTOGRAFICO DE FACHADA

fachada: Mamposteria, acubulo fijo y pintura con tubos de hormigon de 130x130 no se encuentran firmes Marco puerta y Puerta pvc y pintura con cerrojo de los muros con pintura y pintura. Respondiendo a la parte inferior no se encuentran firmes de gres. Columnas y vigas de 20x20, que en evidentes cerrojos de 15x15. Con desgate por uso de placa acubulo fijo. Habitacion: Marco puerta pvc y pintura.

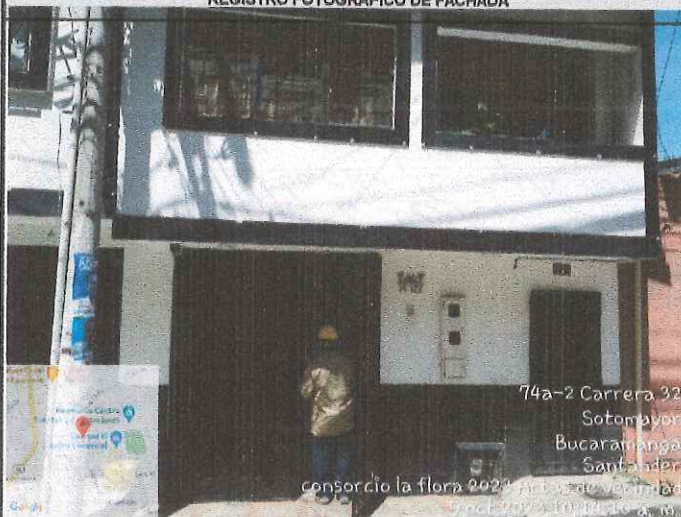
## REGISTRO FOTOGRAFICO DE FACHADA

Observaciones: Mamposteria acubado en friso y parrilla, a llera en chapa en baldosa, altura de 190cms, portón de 14, muros revocados con capoteo, fachada muro frontal en bloques mamposteria, con dos pendientes de drenaje en los muros laterales, no se evidencian fisuras o grietas, pulso de 50x50 con las galletas y muros de 99cms, habilitación I. Humedad en la parte inferior de los muros y
