| CONSORCIO LA FLORA 2023 | | 188 | CODIGO | | | | | |
| ACTA DE VICINIDAD | | | PAGINA | 1 | de | 3 | | |
| OBJETO: | CONSTRUCCION CANALIZACION DE CAUCES: QUEBRADA LA FLORA Y LA IGLESIA PARTE ALTA E INTERCEPTORES: LA FLORA II Y LA IGLESIA ALTA MUNICIPIO DE BUCARAMANGA | | | FECHA | | | | |

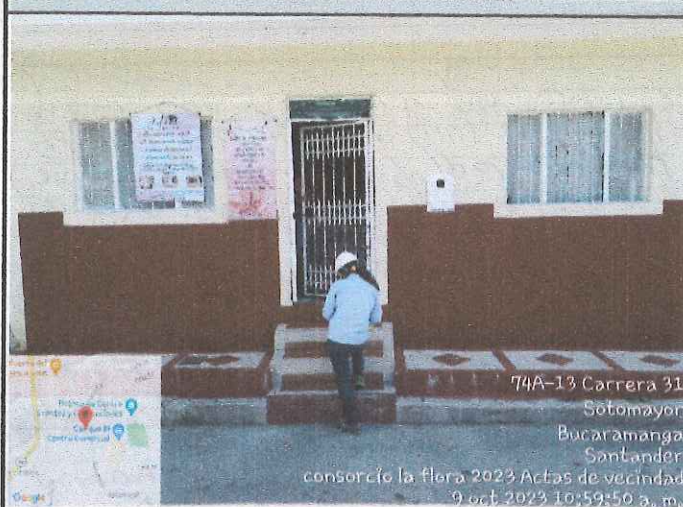
74A-13 Carrera 31  
Sotomayor  
Bucaramanga  
Santander  
consorcio la flora 2023 Actas de vecindad  
9 oct 2023 10:59:50 a.m.

problemas: Acceso oscuros en ambiente en puertas y grillas con agrietamientos por golpes y desgaste. Mampostería: acabada en faja la zona es hasta el fene. Trámite de las planas en faja y pintura. Se la pinta en baldosas con aplicaciones por golpes y desgaste. Muros en grilla y pintura no se encuentran firmes o grietas. Sistema estructural columnas de 30x22 y vigas de 20x22 placa vigas con acabado friso pasta.

Habitación 1: Muro puerta exterior en pintura, piso en baldosa con defectos por golpeo. Muros en estuco y pintura no se encuentran finos o grises.  
Habitación 2: Muros en estuco y pintura no se encuentran finos o grises, baldosa en piso con afectación por golpeo. Habitación 3: no hay acceso por la estructura al igual. Muro de fondo, muro frontal con albañilería y pintura.  
Baño: Muro puerta en estuco con defectos, lavamanos en la punta del poste en buen estado. Lavabo acabado en baldosa con afectación por golpeo. Piso en cerámico en paredes de albañilería 180 y piso en baldosa con desgaste por uso. Puerta: piso en tablote grueso con desgaste por uso y afectación. Muro lateral izquierdo con tablote grueso hasta el fin de la casa.  
Habitación 4: Muros con pintura, los muros de la cocina y sala de estar en estuco y pintura. Cocina: estuco de albañilería desgastado y resaca. Tablote expuesto. Muro con enchufe lateral y frontal. Habitación 5: Muro puerta en cerámico y lavamanos en buen estado. Habitación 6: Muro puerta en estuco con afectación por golpeo. Muros en estuco y pintura no se encuentran finos o grises. Cocina: Muros en tablote grueso hasta el fin de la casa, piso en tablote grueso con desgaste por uso. Muro en acabado con baldosa con desgaste por uso.

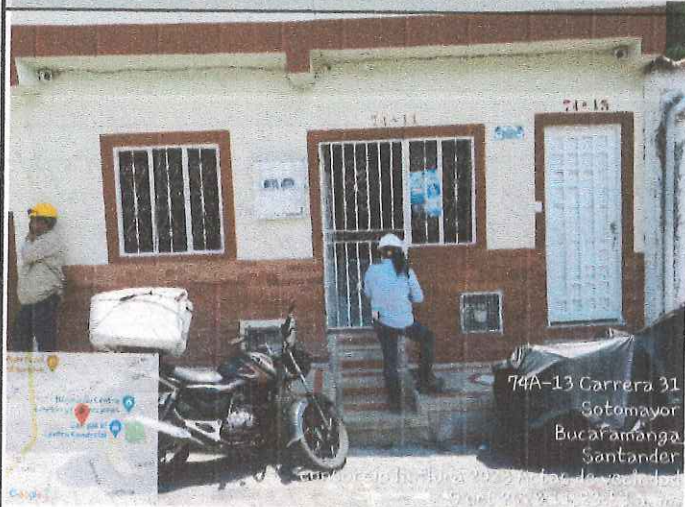
Dirección del predio: CR 31 # 74A-11

FACHADA: Escalones al centro acabados en granito y tablero de gres con aplicaciones y fregadero en la parte superior. Paredes en tablero de gres negro y blanco de tipo, azul, rojo, en franjas horizontales. Metalización con corrosión y vidrios en buen estado. Puertas y ventanas metalizadas con pintado. Salas: piso en baldosas de 30x30 con aplicaciones y desgaste por uso. Muros en obra y pintura. Con desperdicio de material en la parte inferior. Columnas de 35x30, ugs.

35x20 plaza plaza. Habitación 1: marco puerta madera tamborela funcionando, baldosa de 50x50 con losa de por cdo. Muros en estuco y pintura no se encuentran fincos o grutas. Habitación 2: marco puerta madera funcional, muros en estuco y pintura no se encuentran fincos o grutas, pero en baldosa con losa de por cdo. Habitación 3: piso en tabeta con afekere en baldosa, marco puerta en madera, muros no se encuentran fincos o grutas. Cocina: muros en estuco, baldosa hasta a 1m 220mts, alban en baldosa con losa de por cdo, pero en baldosa con losa de por cdo. Acceso en muro lateral izquierdo en la parte inferior con pasera de albaño en pvc. Habitación 4: marco puerta en madera funcional, pero en baldosa de 45x45, muros en estuco y pintura, con losa de por cdo de 1 metro en baldosa de 1 metro con losa de por cdo. Baños: Baño 1: ducha y sanitario. Muros de onchozo hasta a 1m 220mts, pero en baldosa con losa de por cdo de por cdo. Baño 2: ducha y sanitario en la parte superior, muros con tipo y sin pintura, humedad y del pedimento de la cocina, pero en baldosa tipo piqueta de losa de por cdo. Baño 3: prefabricado en cemento y a cabala en baldosa, con losa de por cdo. Muro.

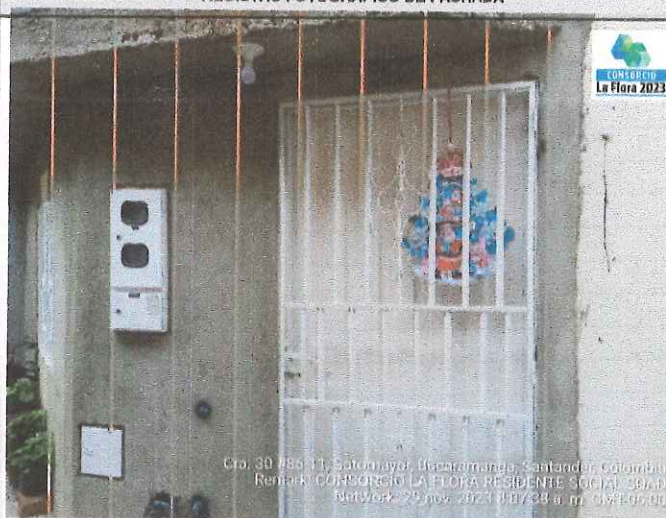
Crd. 30 785 13, Bucaramanga, Santander, Colombia  
Remite: Consorcio La Flora Residente Social 3549  
Indicador: 22 nov. 2023 10:07:38 a.m. 3549-0500

FACHADA: Mamposteria, acabado en yeso sin pintura no se evidencian grietas o grietas / Hacer puente y reparar metalica con pintura y Ventana pedalen con vidrios corrugados en buen estado. Losa: Muros con estuco y pintura no se evidencian grietas o grietas, estuco de cada columna de 20x20 y vigas de 20x20, placa metálica en buen estado, piso en baldosa de 50x50 en buen estado. Habilitación: ausencia de alero y puerta, piso en baldosa

y Muros con pte y pintura no se encuentran fijos o gróbs. Colono: Sal/pedn  
en enclape baldosa hasta el tra de 160mts en buen estado, muros en cemento  
y alabado en baldosa en buen estado General esta vivienda fue construida en  
piso. Muro largo 2: ausencia de pared y pintura, muros con azule y pintura  
en buen estado y piso en baldosa. Zonales largo, lavadero prefabricado en  
cemento a cabalo en baldosa en buen estado, muros del enclape hasta el tra de 175mts  
Bano: Muros con enclape hasta el tra de 2mts, San toña y lavamanos en buen estado  
piso en baldosa en buen estado. Segundo piso en construcción con yac  
brecha en obra negra.

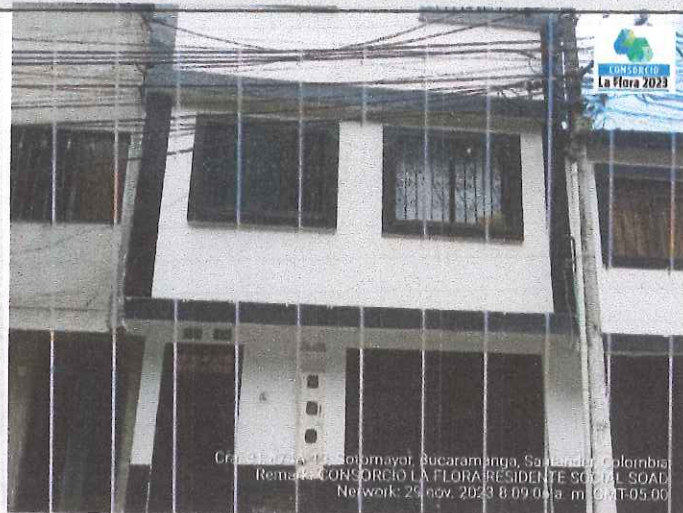
Cra. 127 No. 13-15, Bolívar, Bucaramanga, Santander, Colombia  
Rematador: CONSORCIO LA FLORA RESIDENTE SOCIAL SOA  
Network: 25 nov. 2023 8:09:03 a.m. GNT-05.00

fachada: muros de ladrillo en estado en orden y pintura no se evidencian fendas o grietas. Pisos en baldosa de cerámica gris, piso en orden baldosa tipo porcelanato con especificaciones de 40x40 cm. Pórtico: muros de concreto con pintura y cornisa. Columnas de 30x30 cm. con pintura, muros con albañilería y pintura no se evidencian fendas o grietas, pintura con protección. Teja de barro: muros con albañilería y pintura no se evidencian fendas o grietas.

placa con deficiente, pero se puede en mala condición, pero se va a  
reconstruir con cemento por eso, Bando: enchape de resaca instalada  
en 2 mts, Sancho y Luperón en buen estado. Círculo: placa en buen  
estado a base de 150 con cemento por eso, resaca en cemento y la base en  
balbosa en buen estado. queda pendiente Segundo y tercer piso.

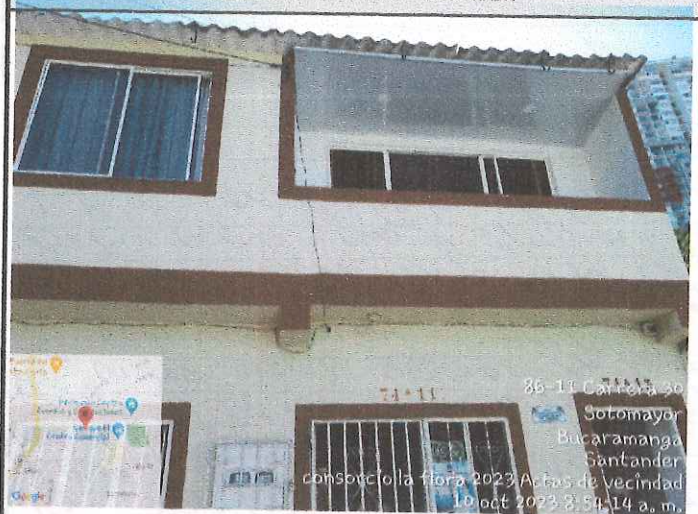
Acceso a la vivienda por acueducto en grando y an a los en aluanto y budoas con Apecladon por golpas y fructura enca de los escalones porco para el habitacion con pintura en buen estado. Sola: piso en baldosa de 45x45 en buen estado, balcón antepecho de 60cm en buen estado con puerta corrediza con vidrio en buen estado. Cielo puesto en puc Muros con estuco y pintura no se evidencian fisuras o grietas. Habitación 1: marco en aluminio

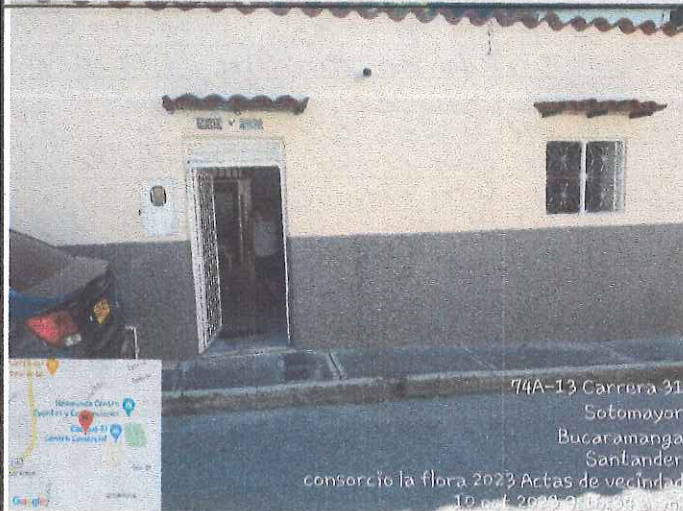
74A-13 Carrera 31  
Sotomayor  
Bucaramanga  
Santander  
consorcio la flora 2023 Actas de vecindad  
10 oct 2023 09:10:54 am

**FACHADA:** Mampostería, acabado en falso rustico y pintura no se evidencian fisuras o grietas. Marco, puerta y tapa de ventana en pintura en buen estado. Cubierta en teja de barro y caballete en madera y modurillo, Muros con estuco y pintura en buen estado. Habitación: Marco puerta en madera humedada con goma, piso en baldosa con desgaste por uso, muros con estuco y pintura no se evidencian fisuras o grietas. Habitación 2: piso en madera humedada, fuen-
