ACTA DE VICINIDAD

CONTRATO DE OBRA: No. 69

OBJETO: CONSTRUCCIÓN CANALIZACIÓN DE CAUCES: QUEBRADA LA FLORA Y LA IGLESIA PARTE ALTA E INTERCEPTORES:  
LA FLORA II Y LA IGLESIA ALTA MUNICIPIO DE BUCARAMANGA

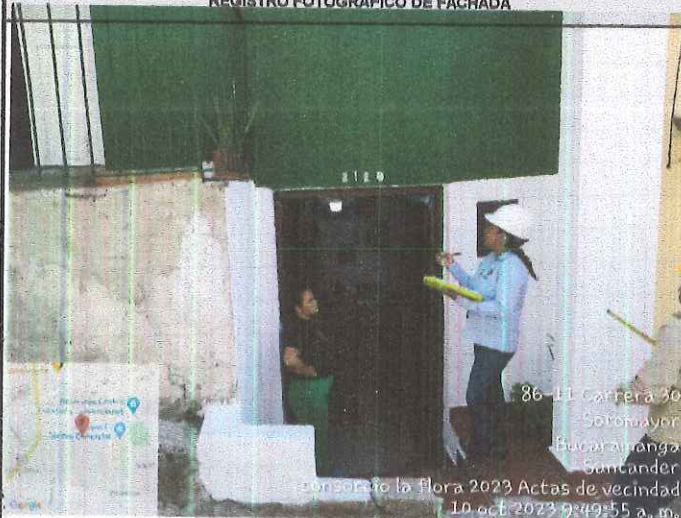
FACHADA: Mampostería, a cubierto en todo, pintura blanca, en parte de gualaca y se pinta con coloración a caca de elefante en partes con deterioro por golpes - Saca: Muro posterior con ondrado en piso de techo, piso con baldosa de 60x60 con desgaste, columnas de 60x70, muros estuco y pintura no se evidencian fisuras o grietas. Habitación: Mampostería, Medulla fue a clonal - Muro lateral izquierdo y frontal con ondrado hasta el techo de zinc, piso

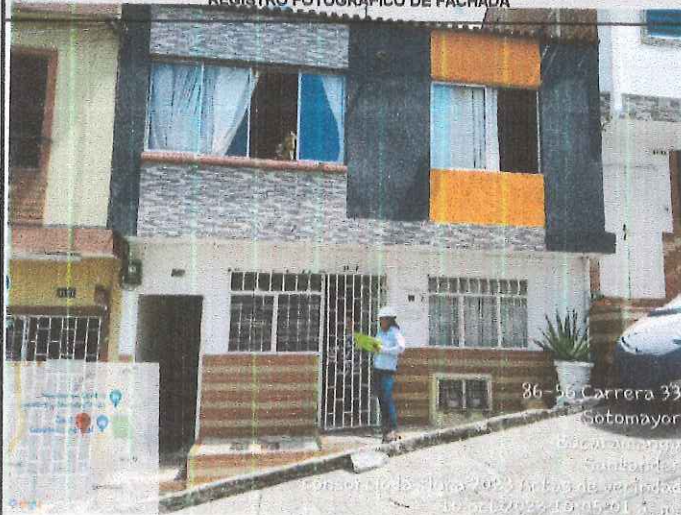
86-56 Carrera 33  
Gotomayor

FACHADA: mamposteria acabada en yeso y pintura blanca hasta 7mts de altura, muros, puertas y reja pintados con pintura y protección. Salvo con el fin de la columna de 24x24 y muros con reparedos y apedernados en los bordes, muro lateral izquierdo estubo reemplazado por muros con estuco y pintura, pero en baldosa con desgate por piso. Hay humedad en el techo y pintura up de cubiertas finas o gruesas, piso en baldosa con losetas do.
