| CONSORCIO LA FLORA 2023 | | 198 | CODIGO | |
| ACTA DE VECINDAD | | | PAGINA | 1 de 3 |

| OBJETO: | CONSTRUCCION CANALIZACION DE CAUCES: QUEBRADA LA FLORA Y LA IGLESIA PARTE ALTA E INTERCEPTORES:<br>LA FLORA II Y LA IGLESIA ALTA MUNICIPIO DE BUCARAMANGA | FECHA |
| CONTRATO DE INTERVENTORIA No. 85 | | DD 12 MM 10 AAAA 2023 |

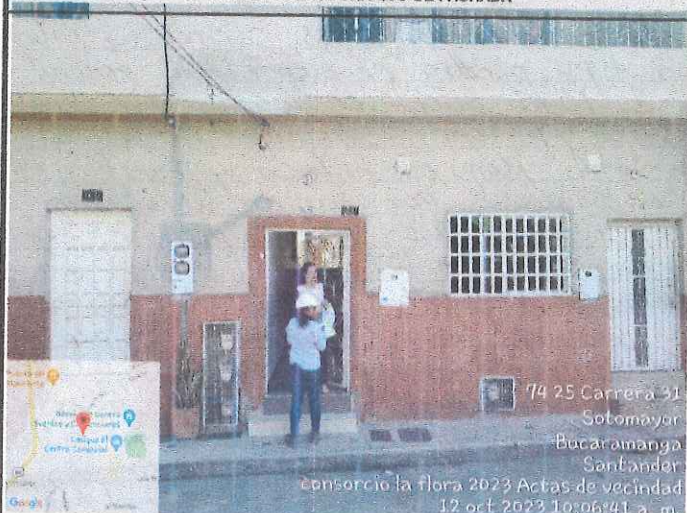
REGISTRO FOTOGRAFICO DE FACHADA

FACHADA: Mampostería acabado en friso y sin pintura, tabletas verdes hasta altura de 7.56 mts no aislada y cámara de aire, una reparación por instalación de tubería, escalón en granito con desgaste por uso, piso en baldosa y acceso en escobres en baldosa con dilatación en unión de grutas y muros. Baño: Muro lateral izquierdo en cerámica tipo piedra, piso a fecha de obra muros en baldosa en buen estado, piso en baldosa con desgaste por uso, Sanitario

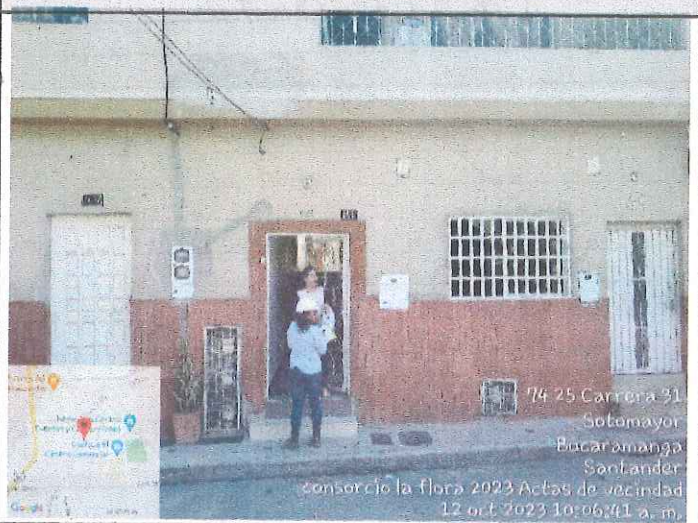
REGISTRO FOTOGRAFICO DE FACHADA

Piso en baldosa, tipo piedra, muros con humedad en la parte superior e inferior, lavamanos y sanitario en buen estado pero en un chape de piso y techo y piso en baldosa en general en buen estado, lavadero prefabricado en buen estado en general la vivienda está en buen estado y no se encuentran jirones o grietas.

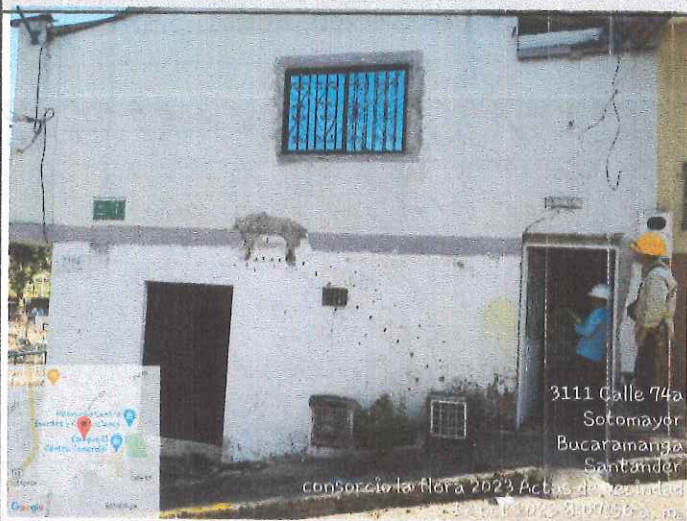
## REGISTRO FOTOGRAFICO DE FACHADA

FACHADA Mampostería, Acabado en yeso y pintura, muro fracturado transversalmente y desmenuzándose de manera peligrosa, por lo que se recomienda reemplazarlo y cubrirlo con bloques de concreto de 25x25, pte. de losa con afectación por golpes y deterioro (craquel) en general y abolladura de yeso. Columnas de 25x25, pte. de losa con afectación por golpes, pero en buena forma. Con dos gomas por lo, a lo que en el momento, pero con agua y pintura y mampostería.

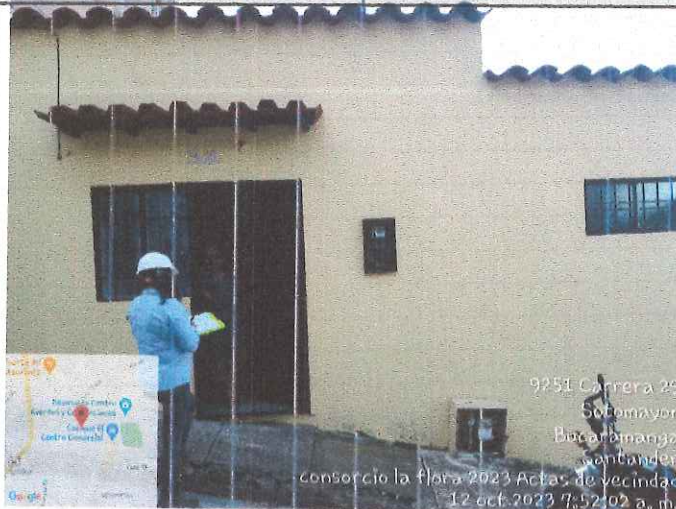
**REGISTRO FOTOGRAFICO DE FACHADA**

FACHADA: Mampostería, Alabado en Estuco y pintura no se cuidan los flejes o grietas, muros, techo y a la vez se cuida en pintura y en buen estado. Selo: piso en buharda de 40x40 con rejilla por ado, muro en estuco y pintura no se cuidan los flejes o grietas, ventanas, alabado, rejilla y vidrios con rejillas en buen estado. Barrio: por la fachada, muros, buharda de piso a techo en buen estado, piso en baldosa con rejilla por ado.
