| CONSORCIO LA FLORA 2023 | | 207 | CODIGO | | |
| ACTA DE VECINDAD | | | PAGINA | | |
| CONTRATO DE OBRA: No. 69 | | | Inicial <input checked="" type="checkbox"/> | Seguimiento <input type="checkbox"/> | Cierre <input type="checkbox"/> |
| OBJETO: | CONSTRUCCION CANALIZACION DE CAUCES: QUEBRADA LA FLORA Y LA IGLESIA PARTE ALTA E INTERCEPTORES: LA FLORA II Y LA IGLESIA ALTA MUNICIPIO DE BUCARAMANGA | | | | |

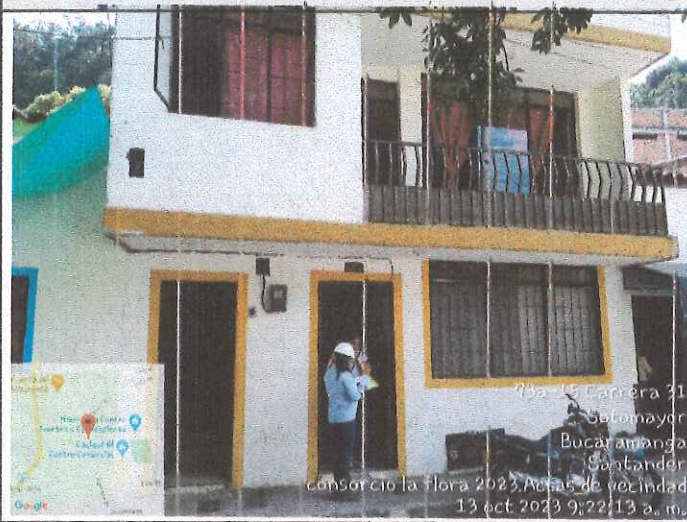
FACHADA: Mampostería, acabada en yeso blanco y pintura blanca y vidrios con vidrios en buen estado. Acabado de la parte de la fachada con pintura y con acabado del fondo en buche de mar. Puerta de entrada, puerta blindada de 45x45 con llave de seguridad, con estuco y pintura de protección en la que también se le puede instalar protecciones en forma de rejas. Puerta: Muros en enchape de piso y techo y piso también en baldosa con de 50x50.

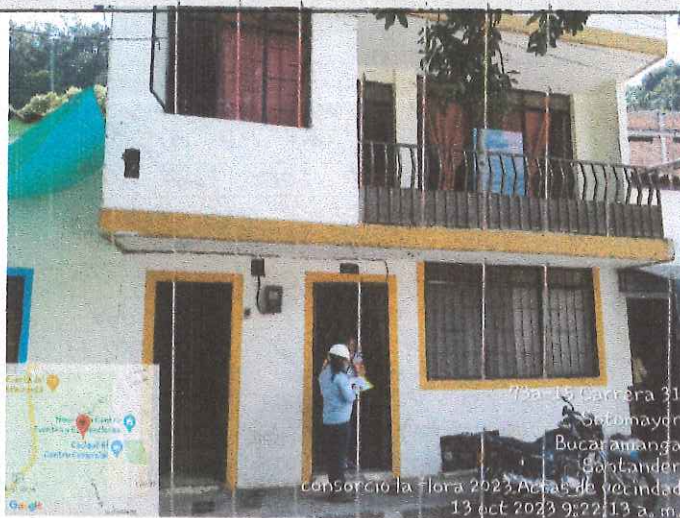
Mejor en Cemento y baldosa con afectación por golpes y deterioro por uso. Habilitación: Muros en bloque y pintura no se encuentran finos y gruesos planificados, piso en baldosa con desgarradura por uso. Solai piso en baldosa con desgarradura por uso, muros en bloque y pintura no se encuentran finos o gruesos. Habitación: puerta en mal estado, como en el piso muros hasta a hora 190, piso en baldosa en buen estado, puertas habitación. Muros en

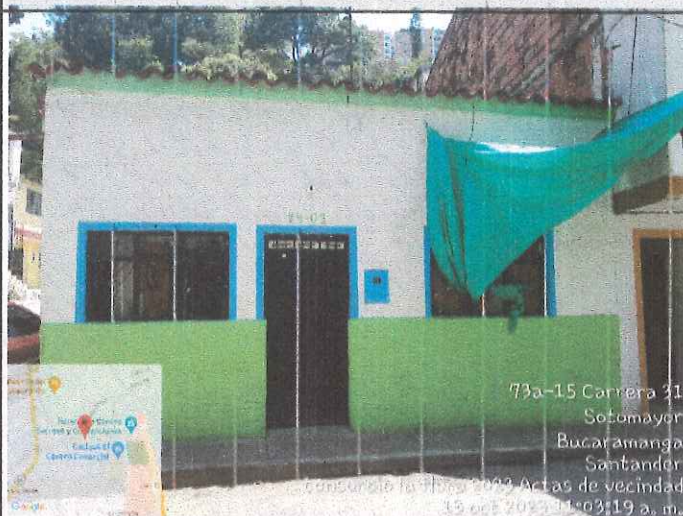
FACHADA: Mampostería, piso y pintura, muro con pintura entrada en el, la parte superior, se ve en carga de ventana en la parte superior. Se ve, piso en baldosa con losas de concreto y prefabricados. Piso en muro posterior de altura de techos, del pendiente de material de concreto, en el cual se ve muro de concreto, muro frontal con pintura de yeso, abriera de cemento, perfilado de concreto. Muro lateral 12 metros y cerrado.

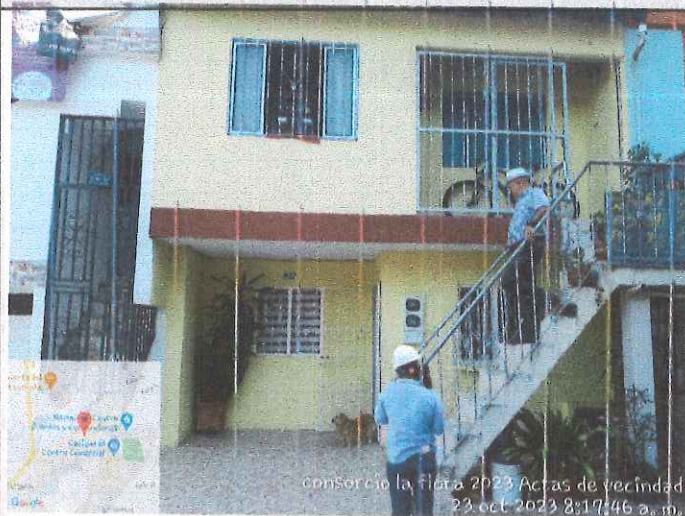
0 grietas, en buen estado general. cacaño; pisos en catecho ya cubiertos hasta a 180cm en buen estado, piso en baldosa con desgast por uso, sanitario en buen estado, revoco puede estar en buen estado. Humedades: 3: piso en baldosa con desgast por uso, muros en buen estado y pintura no se ve con fendas o grietas, patio y zona de buche pintura malolida aceptable con un vidrio fisurado, lavadero por fabricar
