CONSORCIO LA FLORA 2023  
GESTION SOCIAL  
ACTA DE VECINDAD

CONTRATO DE OBRA: No. 69

OBJETO: CONSTRUCCION CANALIZACION DE CAUCES: QUEBRADA LA FLORA Y LA IGLESIA PARTE ALTA E INTERCEPTORES:  
LA FLORA II Y LA IGLESIA ALTA MUNICIPIO DE BUCARAMANGA

CONTRATO DE INTERVENTORIA No. 85

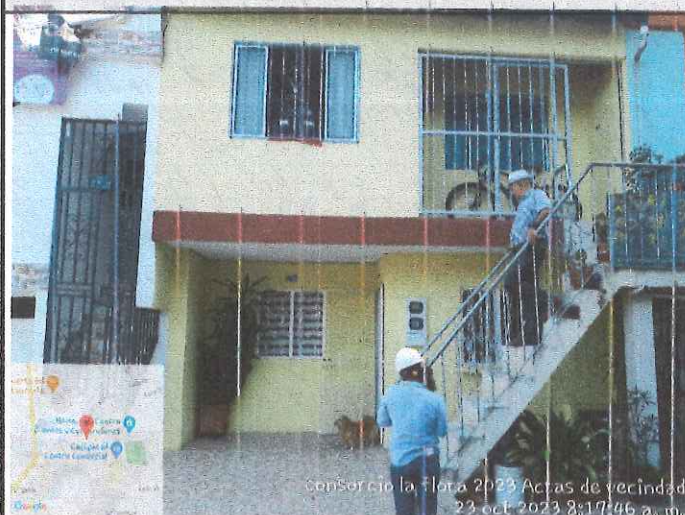
REGISTRO FOTOGRAFICO DE FACHADA

FACHADA: Mampostería de ladrillo, acabado piso exterior y pintura, se verá luego en el acabado orden de entrega cemento estético con fincos p/lo obra de entrega de baldosa de 45x45. Con losa gorda por sujeción, entre los cables y p/lo, neta, puerta, p/lo, neta, en pintura. Ventana metálica blanca con extracción de. Sala: piso con cerámica 10x10 con losa gorda por uso no se encuentran fisuras o grietas. Muros en obra y pintura, neta.

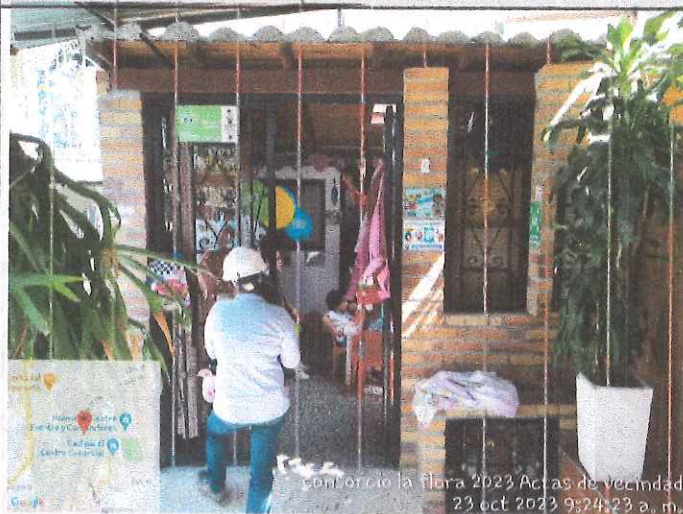
REGISTRO FOTOGRAFICO DE FACHADA

ENCUENTRO: mampostería ladrillo, muro de contención en ladrillo #10, acabado en gres, con  
 pisos y afectaciones por golpes, Muro ha cedido un poco por fuerza de empuje del terreno  
 fue hecha de mano no técnica sin tener en cuenta las normas. por lo tanto está con  
 fisuras y deterioro por eso mampostería de concreto acabado en grando de coloración, portico con ladrillo  
 la vista y bajo relación en pin y ray pin en el mazo de 45 x 45 tipo pila. muro pedregoso

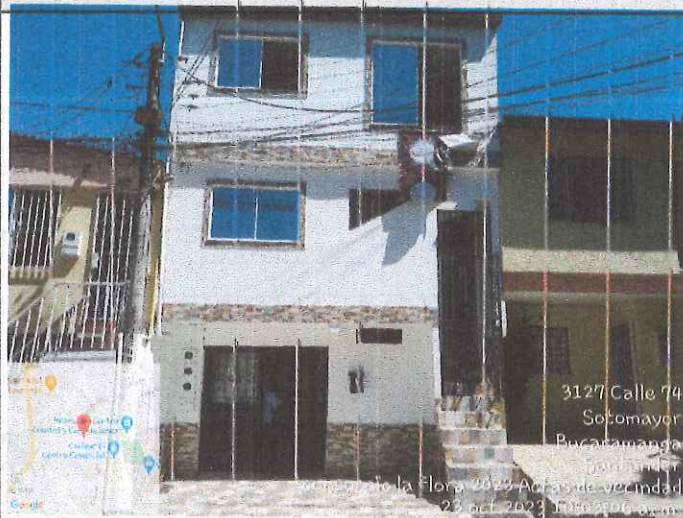
REGISTRO FOTOGRAFICO DE FACHADA

FACHADA: mamposteria en ladrillo, rampa de al ceso con pava o baldosa de 45x45, con techos de losos por golpes y desgarros por uso, pordon metalica y ventana con vidrios en buen estado. Solari: estructura de columnas de 25x25 y vigas de 25x25, piso en baldosa de 36x36 con desgarros por uso, Muros estuco y pintura no se encuentran fisuras o grietas, placa masilla no se encuentran fisuras o grietas. Habitacion interior en

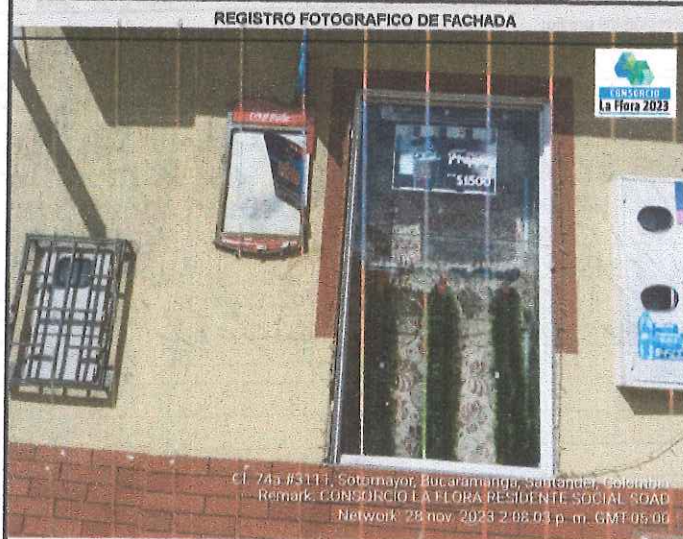
FACHADA: Mampostería, Acabado ladrillo a la vista en pintura en buen estado, entrada planchon con acabado en granito y tableros grecas con fisuras y deterioro por uso, puerta, teja metálica en frontón y corrección en buen estado. Solo: piso en baldosa de 30x30 con desgaste por uso, muros con aflojamiento y pintura no se cuida con fisuras o grietas de 60 cm de ancho en pie, comedor piso en baldosa con afectaciones en una baldosa.
