CONSORCIO LA FLORA 2023

ACTA DE VECINDAD

OBJETO: CONSTRUCCION CANALIZACION DE CAUCES: QUEBRADA LA FLORA Y LA IGLESIA PARTE ALTA E INTERCEPTORES:  
LA FLORA II Y LA IGLESIA ALTA MUNICIPIO DE BUCARAMANGA

REGISTRO FOTOGRAFICO DE FACHADA

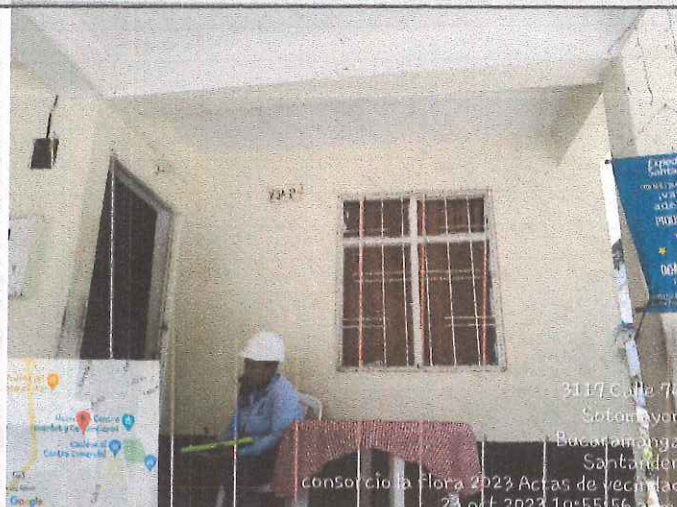
Fachada: mampostería ladrillo, acabada en yeso en fresco y pintura tuble fa push ca boita a / sur de bocan br agenda de algunos. Corrocción en cemento q / tra de 150 cm 2 con fisuras y de fe piro, pso cemento push ca con segregación, deterioro y, fura, 60 cm x 30 cm en fisuras en borde, vigas de 28 x 30. En volado con dilatación y pso deterioro de material. Rec la puerta de entrada con corrosión, ven tipo de material

Abatible, vidrios Corrugados en buen estado, salai: Muros con estuco y pintura no se cuidan, fisuras o grietas, afectación en bordes del mureo de la entrada, piso en baldosa con fisuras y afectaciones por golpes, placa macisa en lotes adyacentes. Habitación 1: Muros en estuco y pintura no se cuidan, fisuras o grietas, piso en baldosa con fisuras y grietas. Cocina: piso en baldosa de 30x50 con afectaciones y fisuras, lavaplatos con acero inoxidable en buen estado, cabezales en lotes adyacentes con afectaciones por golpes, muros en pladur de 160mts con fisuras, clavos, muros en foso. Habitación 2: piso en baldosa con afectaciones por golpes múltiples, fisuras, muros en estuco y pintura con desmenujamiento de pladur en la parte inferior, dilatación en bordes por instalación de puerta, placa macisa no se cuidan, fisuras o grietas. Habitación 3: muros en foso y pladur con grietas por instalaciones y puntillas. Humedal en la parte superior y parte de la placa piso en baldosa con afectaciones por golpes. Patio: piso en grates con afectaciones por golpes y fisuras, lavadero rectangular en grates con desmenujamiento por uso, cabezales en muros en foso mureo no se cuidan, fisuras o grietas. Baño: piso en baldosa con desmenujamiento por uso y afectaciones por golpes, muros en pladur de 160mts con desmenujamiento por uso, placa macisa con barniz con lavamanos y sanitario en buen estado, en patio sobre el canal de alcantarillado expuesta en piso.

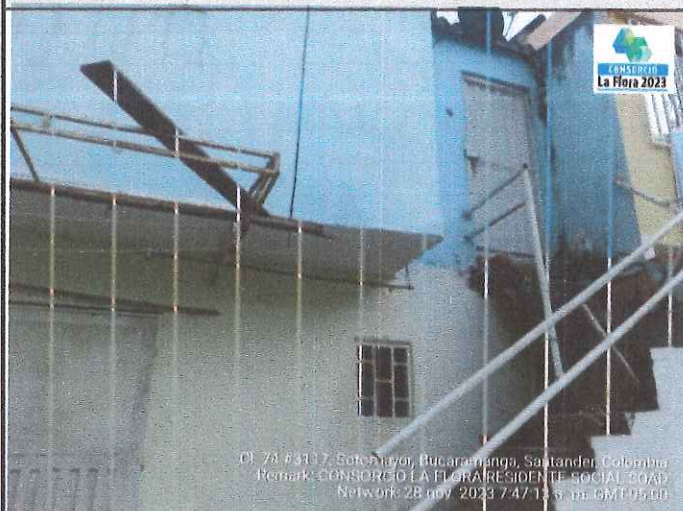
Acceso a segundo piso escoba en cemento portico con rebar, de concreto, pared de concreto por el lado de 80 cm, con rebar con corrección, piso en concreto con rebar de porcelana, solo muros con forja y entrupe de preacabado, pero del a cubeta cubierta en asbesto cemento con uredo en muros, piso en concreto de 45 x 45 con rebar de porcelana. Flujos exterior de la fachada con 1 con fractura donde estaba la puerta, muro plano

Replata con Corrocción, pisos, Con piso y pintura solo trachera que se ocultan  
anteriormente, piso en baldosa con desgaste por uso.  
Muro frontal de flura, Cocona, Sol p. calor hasta 60 cm con desgaste por uso,  
piso en cemento, baldosa en baldosa con afectaciones por uso, piso en baldosa  
con desgaste por uso. Habitación 2: Muro puerta replata, con dilatación, pisos  
en piso y pintura no se encuentran fincos o grietas, ventana en Alcora con  
sereno o plis. Habitación 3: no se tiene acceso. Habitación 4: puerta replata  
con Corrocción, Muro en piso y pintura no se encuentran fincos o grietas.  
Ventana replata con ausencia de vidrios. piso en baldosa con desgaste  
por uso. patio: lavadero prefabricado en granito, con desgaste por uso, Muro  
con desgaste por uso de metal, piso en baldosa con desgaste y  
fuerza y clavos pisos no se encuentran fincos o grietas. dilatación en  
Urga de patio. Baño: puerta replata con Corrocción, sereno o plis

o plis piso en baldosa con desgaste por uso.

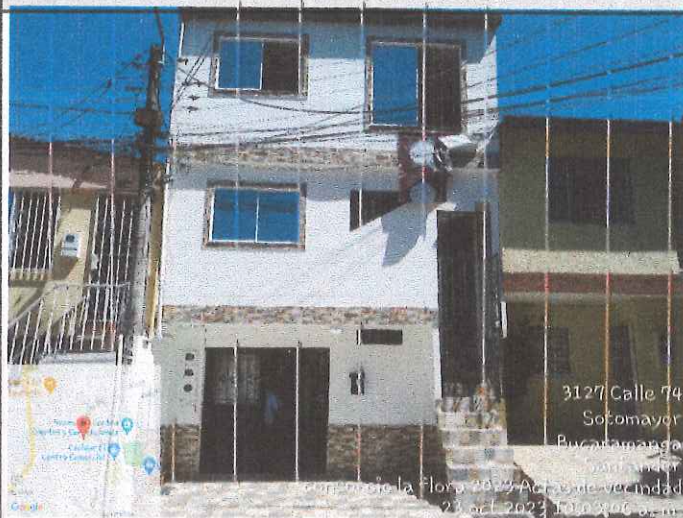
ACCESO a Segundo y tercer piso escalas en baldosa tipo pizarra con desgastes por uso por la rubricación. Con conocimiento esta es medida para la futura retiro que se va a ser reparado pronto. Sala: piso en baldosa de 30x56 con desgastes por uso. El piso es en travertino, muros estuco y pintura no se cuida en la fachada o grietas. Cocina: Muros con enchape de piso e techo en obra es todo, bodega con en mamp.

altem de 115mts en buen estado, piso en baldosa en afectado por golpes, Plancha  
1, 2, 3, Bar. Merca en puente. Malla suabonada. Muros en Espuma y parrilla no  
se ovidran fijos o grietas, piso en baldosa con desgarro por uso.  
Pared: Muro con enchape de piso a techo en buen estado. Drywall  
con afectaciones por golpes, piso en baldosa en buen estado, Sumidero y  
lavabos en buen estado. Zona de lavabo, pisos con enchape en baldosa  
a tira de piso a techo en buen estado, lavadero prefabricado con oculto  
en baldosa en buen estado general no se ovidran, fijos o  
grietas. Segundo piso sin acceso pero se ovidra que el estructura es  
igual y los acabados.

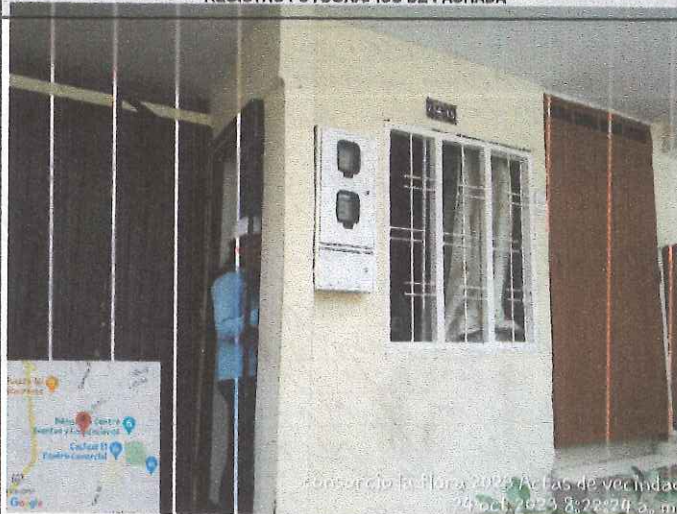
FACHADA: Manos de fierro y ladrillo, acabado gris y pintura no se evidencian fisuras o grietas. Corraimiento con revo de 25cm, fierro y muros pero en cuanto ornamental facha, con facha y perfecciones por golpes y el corraimiento también a un lado con revo relleno en pintura. porton y puerta reemplazada, una facha metálica abastible adentro de la sala. Sala: muros en ladrillo y pintura no se evidencian fisuras o grietas. placa rellena.

desprendimiento de material en bordes. Habitación con tirantes plantas perfoliada frondosa.  
Muros en estuco y pintura no se olviden con figuras o grises en sala y cocinas  
las áreas de lavandería tiene piso esmaltado con afectaciones por golpes y des

76.5% por uso. Habitación 2: muros, puerta y ventanas pintadas y vidrios en  
buen estado. Muros en estuco y pintura no se olviden con figuras o grises. Baño:  
muros en estuco, baldosa hasta altura de 160, puerta madera laminada, funcional,  
piso en baldosa con desgaste por uso. Alacena en pared de la casa, sencilla  
con buen estado, lavamanos está en la parte exterior. Habitación 3: muros  
en estuco y pintura no se olviden con figuras o grises, piso en baldosa de 45x45  
con desgarro por uso, placa de alacena en friso y estuco, en superior de cocina  
puerta y ventanas. Cocina: superficie de muros al fondo de cocina en  
buen estado, resto de muros en estuco y pintura con desprendimiento  
de material en la parte inferior de los muros, piso en baldosa esmaltado  
con afectación por golpes. Muros en alacena inoxidable, zona de lavado.  
Lavadero en granito prefabricado en granito con desgaste por uso.

Muro frontal bajo en friso los demás en friso y pintura en buen estado  
piso en baldosa con desgaste

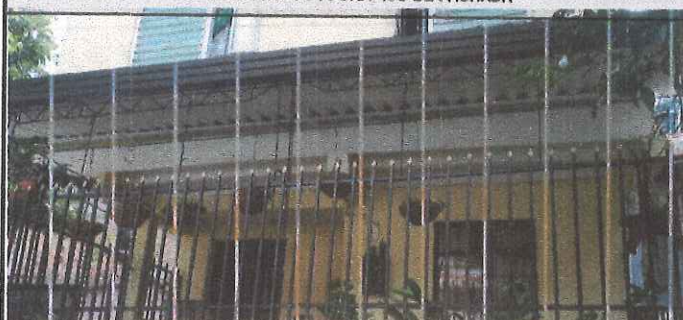
fachada: mamposteria en ladrillo, acabada con friso rustico, cerramiento a la par de 170 y acabado con enchape tablada de al fierro de 90 cm y capa metalica, porche con piso en baldosa de 45 x 45 con desgaste por uso, el piso del cerramiento fierro del perimetraje de al fierro y fierro, columnas y vigas de 25 x 25, placa prefabricada no se encuentra firme o grietas. sala: muros con circo y fierro dispensionamiento leve en la parte inferior. piso en
