| CONSORCIO LA FLORA 2023 | | 265 | CODIGO | | |
| ACTA DE VICINIDAD | | | PAGINA | | |
| OBJETO: | CONSTRUCCION CANALIZACION DE CAUCES: QUEBRADA LA FLORA Y LA IGLESIA PARTE ALTA E INTERCEPTORES: LA FLORA II Y LA IGLESIA ALTA MUNICIPIO DE BUCARAMANGA | | Inicial <input checked="" type="checkbox"/> | Seguimiento <input type="checkbox"/> | Cierre <input type="checkbox"/> |

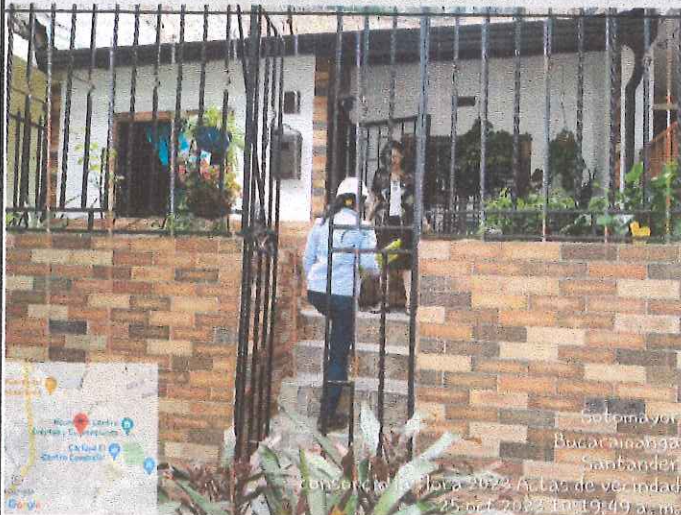
**REGISTRO FOTOGRAFICO DE FACHADA**

fachada: mampostería ladrillo, cerramiento de portico a la vez de 140mts con acabado en tablar y gres y  
 piso en rep. mampostería mampostería en escobas en baldosa tipo piedra y en gres en algunos  
 con desgarro por lo, muros de fachada en obra y pintura 1mt de 6/10m en tablar, vendiendo mampostería  
 en vidrios buen estado, piso en baldosa de 45x45 tipo piedra en desgarro por lo, planta repa  
 mampostería con pintura y conservación. Sala: piso en baldosa de 40x40 en buen estado, resto

Frontal y posterior con vidrio plastificado en buen estado, muros en fierro y pintura  
Muro lateral derecho de altura de 110 mts, cubigida en alacritas oscuras y vigas de  
madera, habitacion 1: puerta plana laminada funcional, piso en baldosa una parte  
de 40 x 40 y otra de pedras con afectaciones por golpes, muros en fierro y pintura no  
se encuentran firmes o grietas, habitacion 2: puerta en madera laminada funcional  
piso en baldosa con desgaste por uso, muros en fierro plastificado y pintura no  
se encuentran firmes o grietas. Baño: Muros con ondulaciones  
altura de 160 mts, ausencia de piso y paredes, piso en baldosa en buen estado sanitario  
y paramuros en buen estado, albañon en cemento blanco en baldosa con desgaste por uso.  
Salpicadero de 40 cm, ausencia de vanguardia. Habitacion 3: puerta metálica, piso en baldosa  
mixta con afectaciones leves por golpes, muros en fierro y pintura no se encuentran firmes

o grietas. Patio: muros en obra negra labrados/expuestos, lavabo metálico  
con desgaste por uso, salpicadero de 40 cm con desgaste por uso. patio tablas gruesas y  
pedras en baldosa con afectaciones por golpes y desgaste por uso.

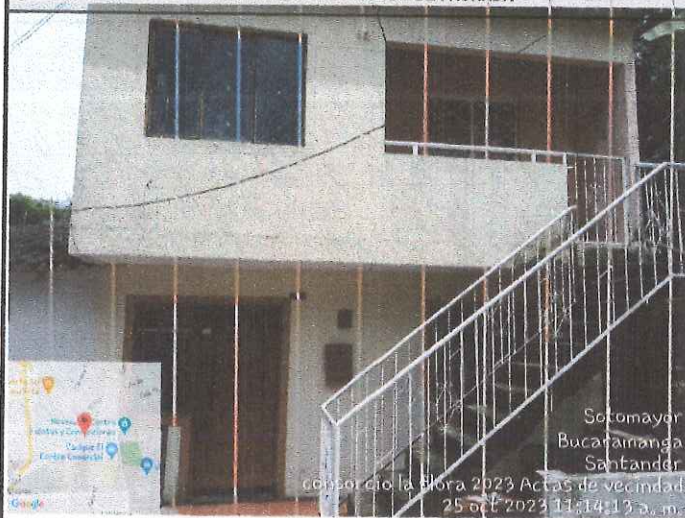
REGISTRO FOTOGRAFICO DE FACHADA

Carrocería de 70 cm en concreto en piso de piso y pintura con plomo y humedad por la interposición  
 piso en bloques con fisuras y parte de concreto público, acabados de fachada en bloques de  
 pintura, puerta metálica con corrosión, Saca: piso en baldosa con fisuras y reparedones y  
 Afectaciones por golpes, Muros en estuco y pintura no se encuentran fisuras o grietas,  
 placa metálica con acabado gris en estuco, Habitación I: puerta en machimbre funcional, piso

Cemento es malfato con afectaciones Lewis y farras y parte en grecas en un 15% pero no se cuidaron fisuras o grietas. Habitación 2: ausencia de puerta puerta, pero cuanto es malfato con afectaciones por golpes, pluma, oscura y pintura no se cuidaron fisuras o grietas. Habitación 3: piso de cemento malfato con afectaciones por golpes, puerta rechina, pluma en estufa y pintura no se cuidaron fisuras o grietas. patio, piso en grecas con brechas de gresales y pluma en acabado piso de cemento con farras y pintura con flecho por exposición a la intemperie, pero la pintura por donde tiene cerchas de ceramica de piso a techo en buen estado, lavabos y pileta en acabado en baldosa con desgaste por uso. Baño: pluma en cercha por donde al dar de 120mts pluma en pinto de pintura, pero en baldosa con desgaste por uso. Sanitario sin tapa en canal. Cocina: se pintaron hasta a 180mts y pluma tambien pluma en cemento con acabado en baldosa con afectaciones por golpes y farras, lavaplatos en acan

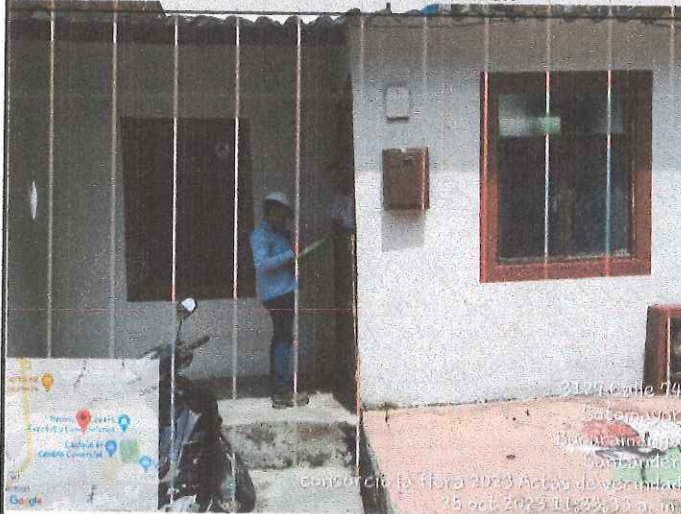
## REGISTRO FOTOGRAFICO DE FACHADA

FACHADA: Mampostería en faja y pintura a colorado fresco mate no se encuentran finura y grietas por donde se vea, pero forma de cuando se pinta y finura superficial, cuando se pinta se ve un poco de ondula, con un acabado con vidrios en buen estado, puede haber un poco de ondula, pero es aceptable. Sala: piso cemento esmaltado con arañazos por golpes y frotos, muros en ladrillo y pintura no se encuentran finura o grietas, muros laterales.

Se encuentra en la parte superior con fura, habitación 1: ascensor de p.cerda, piso  
Cemento f.s. pulido con afectaciones por golpes, Muros con desprendimiento de  
pintura en el acabado, piso en cemento pulido con fura, cubierto en  
cerámico esbocado y vigas de concreto. Habitación 2: Muros con esbado y  
pintura no se ve ningún fura o grieta. Habitación 3: Muros con esbado y  
pintura no se ve ningún fura o grieta. Baño: Muros en obras negras, Sanitario  
y lavamanos en buen estado, piso en baldosa y tablero, con afectaciones por golpes  
y desgastes. Habitación 4: Paredes de yeso, Cañerías, piso en baldosa de cerámico  
con desgastes por uso, Muros con esbado y pintura con desprendimiento de  
pintura en el acabado, Paredes: Muros en obras negras, Lavadero en cemento y desgastes  
por uso, piso en cemento esmaltado con afectaciones por golpes.

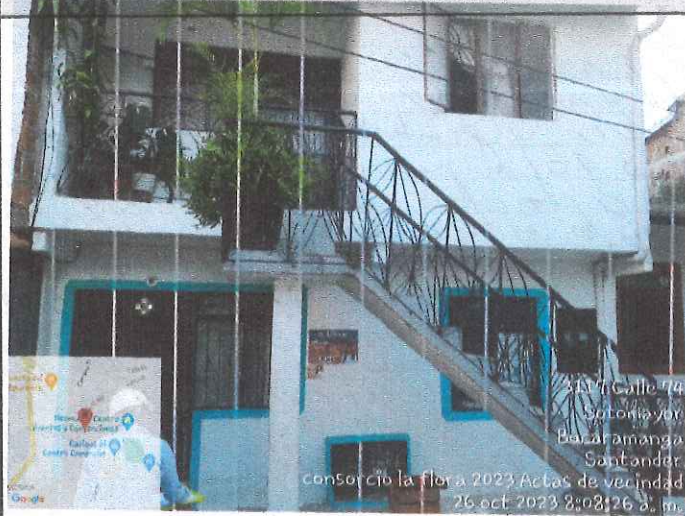
REGISTRO FOTOGRAFICO DE FACHADA

FACHADA: Oportuniendo en Ladrillo e Causta de Soca con desgaste y oxigenación a la mampostería, tener cemento pastoso con deficiente y figuras, mala calidad con corrupción y enton y abastala restitución con ladrillos ortogonales con buen estado, con posterior pedimento con acabado piso lustoso y pintura no se evidencian fendas o grietas, sobre pisos con estuco y pintura no se evidencian fendas o grietas.  
Maria Ofelia Morales

Placa hidráulica pre-fabricada, piso en baldosa de Porcelanato con desgaste por uso, habitaciones: paredes pintadas, piso en baldosa con desgaste por uso, pisos en el co y pintura no se puede ver pisos o grietas, Pinta telonizipuerla, pintura funcional, pisos en estuco y pintura no se encuentran fijos o grietas, piso en baldosa con desgaste por uso. Cocina: paredes, pisos en enchape el frontal de piso a techo y la pintura de piso a techo en buen estado, pisos en cemento y acatado en baldosa con afectación por golpes y desgaste, lavaplatos en acero, piso en baldosa con desgaste por uso. Baño: piso en baldosa con afectación y desgaste por uso, pisos en fono y pintura no se encuentran fijos o grietas, con fono por exposición a la intemperie, pintura y lavaplatos en cemento y acatado en baldosa con afectación por golpes y desgaste por uso. Baño: con lavaplatos en la zona de fono y con un salpicadero pintura en buen estado. Columnas con grietas en la pintura con el duro, pintura de la columna y corrosión. Pisos y piso en enchape baldosa con desgaste por uso, sanitario en buen estado.

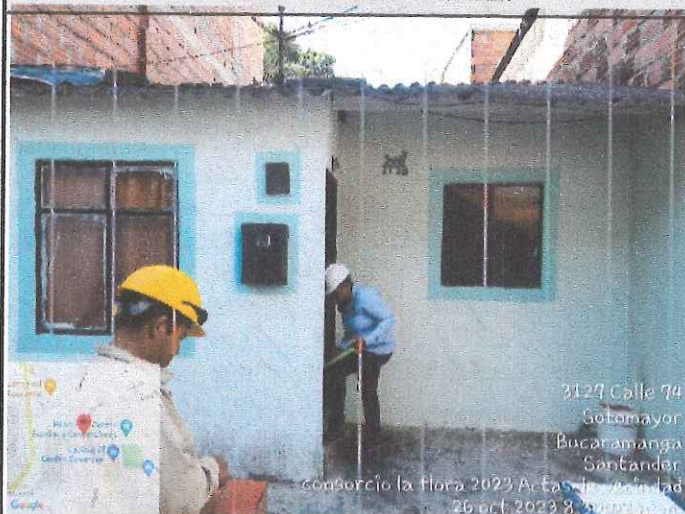
REGISTRO FOTOGRAFICO DE FACHADA

Cerramiento en ladrillo a la vista, deterioro y afectaciones por golpes, piso cemento armado con flecos rotos y afectaciones por golpes, puercos mltiples con perforaciones a la: piso en baldosa de 42x42, piso en baldosa con gresado, la cubierta es de chapa de zinc, pisos con oclusos y pautas no se evidencian fisuras o grietas, de reparación en piso por resistencia de tubería, plano de separación con el practico, cubierta de termasbel

Viguetas en madera. Con defectos, la C/1a pisa en muro alto de 220 mts, rebor en cemento y acabado en baldosa con defectos por golpes y desgaste por uso.  
Habitación 1: puerta metálica con corrección, pisos con piso y pintura, piso en cemento esmaltado con defectos múltiples y deterioros, los muros no se evidencian fijos o grietas. Habitación 2: pisos con estuco y pintura no se evidencia fijos, o grietas, pero cemento esmaltado con defectos por golpes.  
Habitación 3: pisos con estuco y pintura con desperdicio, revuelto de pintura no se evidencian fijos o grietas, pero cemento esmaltado con defectos por golpes.  
Habitación 4: piso en baldosa con desgaste por uso, pisos en estuco y pintura no se evidencian fijos o grietas. Baño: pisos en la parte exterior con fijos en los pendientes de material del acabado, muros a km de 160 en anchura y piso en baldosa con desgaste por uso, sanitarios al fondo de puerta.
