CONSORCIO LA FLORA 2023  
GESTION SOCIAL  
ACTA DE VECINDAD

CONTRATO DE OBRA: No. 69

OBJETO: CONSTRUCCION CANALIZACION DE CAUCES: QUEBRADA LA FLORA Y LA IGLESIA PARTE ALTA E INTERCEPTORES:  
LA FLORA II Y LA IGLESIA ALTA MUNICIPIO DE BUCARAMANGA

CONTRATO DE INTERVENTORIA No. 85

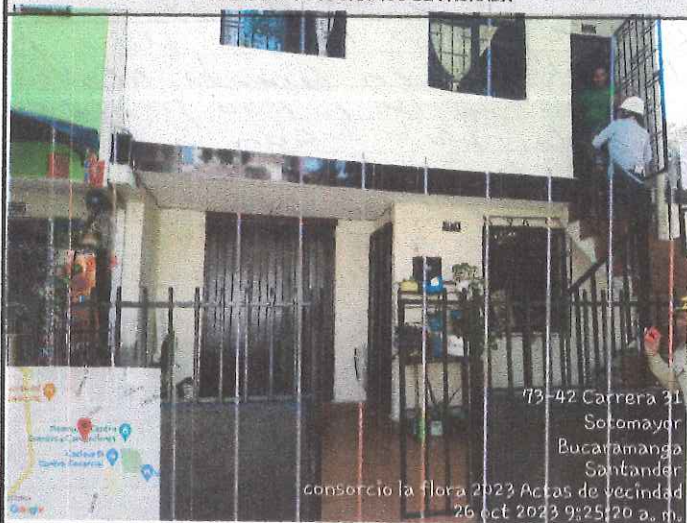
REGISTRO FOTOGRAFICO DE FACHADA

FACHADA: acabado en falso revoco y pintura no se evidencia fisuras pero en tubos de gas con forma transversal donde cambia la pendiente. puerta metálica, ventana metálica, alacena con vidrios en buen estado. Sola: piso en baldosa de 45 x 45, con disj. y sk. poroso, pluma en espumas y pintura no se evidencia fisuras o grietas. Habitación 1 y 2: piso en cerámico y pintura no se evidencia fisuras o grietas.

piso en baldosa de 32x32 con desgaste por uso. Cocina: muros principal con enchufe  
de piso a techo en buen estado, plomería en cuenta acabada en baldosa,  
con azulejos per góndola y acabado en la fachada frontal donde hasta  
el fin de 76 góndolas en buen estado. Habitación 3: muros con azulejo  
y pavimento se encuentran pisos o góndolas, piso en baldosa con  
desgaste por uso. patio: piso en baldosa, acabado en baldosa en muro  
hasta el fin de góndolas todo en buen estado todo desgaste por uso. Bano  
muros hasta altura de 180 mts y piso en baldosa con desgaste por  
uso, sanitario en buen estado.

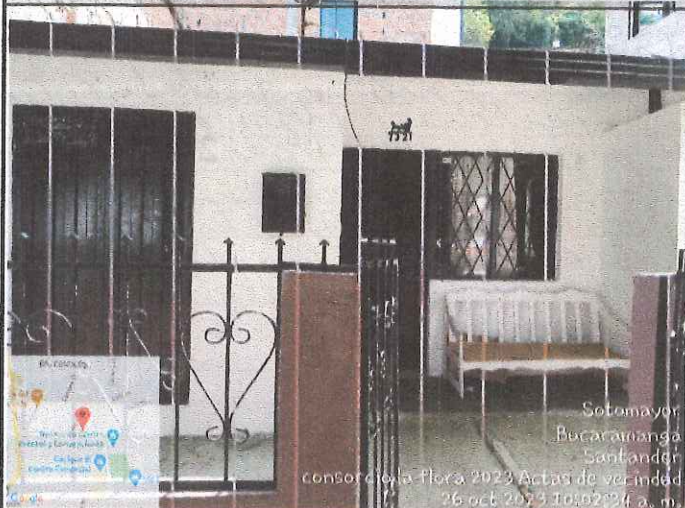
REGISTRO FOTOGRAFICO DE FACHADA

Cerramiento al frente de 80 cm y borde de 130 cm en buen estado, pero necesita pintura. En el muro de la casa, pintura y el techo por deterioro, fachada en estado y pintura no se encuentran firmes o grietas. puerta Metálica con pintura y de hierro en la parte inferior, pero en la parte superior hay grietas por el peso, muros en estado y pintura nueva se encuentran firmes o grietas, cubierta en estado cubriendo con pintura y vigas.

vigales en madera, Habitación 2: puerta en madera fraccionada, pero en baldosa con  
pergata por uso y aceptación por golpes, vigas en perfiles plásticos, pero  
en el piso y pintura no se encuentran fijos o grises. Cocina: encargo de  
los grouts, pero en baldosa con aceptación, Muro en cemento con acabado  
en baldosa fijos o grises y desgaste por uso, Habitación 2 y 3 muros en estuco  
primera cobertura en la habitación 3 no se encuentran fijos o grises  
el piso de esta habitación es esmalteado con aceptación por golpes por uso.  
P.leta, lavadero en cemento y acabado en baldosa con desgaste por uso, baño:  
muros con encargo a la altura hasta los 180, puerta acrílica y baldosa ausencia  
de nivel de pared, pero en baldosa con desgaste por uso.

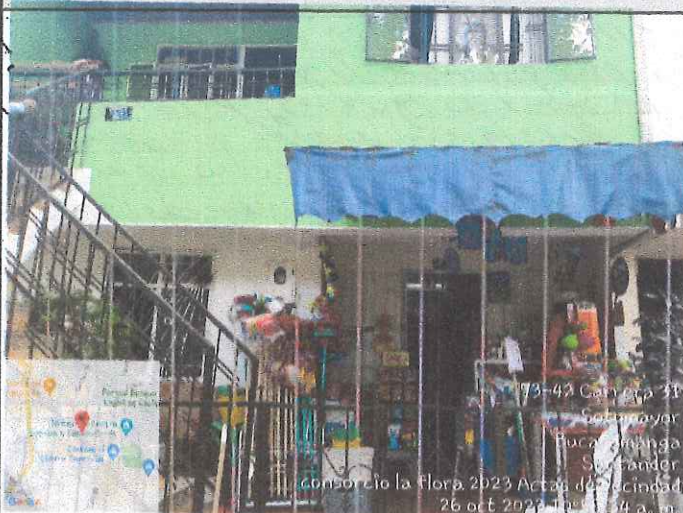
REGISTRO FOTOGRAFICO DE FACHADA

Cerramiento de muro hasta altura de 87cm tiene revo por exposición a la intemperie, y revo metálica en pintura con Corrocción, pedras pta en tubulada con fierros y AfeC. Muros por golpes, resquebrajes con ong. Visión al exterior con delesoro, fachada con acabado en PISO KASHCOY pintura de 9 color. Acabado en pintura fusta altura de 7 mts. puertas Revo metálica en pintura Corrocción (Sabi) pta en baldosa de 32x32 con do g. 54 por cto, uventana glaciada uventana

plática y vidrios Corrugados en buen estado, Muros en estuco y por lo tanto secul-  
dencia, fensas o grillas, placa prefabricada ligera. Local a metros en  
fraz y parral no se encuentran fensas o grillas, pero en parral con  
hurgas por eso. Habitación 2: puerta en madera funcional, muros en estuco  
y parral, pero parral con fensa de piso a techo, placa yesosa ligera  
prefabricada, en buen estado. Piso en baldosa con dos gase por lado.  
Ventana en madera vidrios Corrugados en buen estado. Cocina, Muros ondul  
de piso a techo, parral en cemento y alabado en baldosa con afectación por gas  
pero en baldosa con afectación y hurgas por eso. Habitación 3: puerta en  
madera funcional. Muros con huella y despendimiento, ligero de material duro  
pero no se encuentran fensas o grillas, puerta de madera, piso en baldosa  
con dos gase por eso. Baño: puerta en gres con vidrios por eso, muros en  
fraz, parral y parral no se encuentran fensas o grillas, alabado y parral

en cemento y alabado en baldosa con hurgas por eso, superficie negra  
sola, en buen estado. Muro exterior de piso a techo con dos gase por  
puerta y alabado en alabado piso en baldosa con dos gase por eso, superficie  
fraz, y levamos en buen estado.

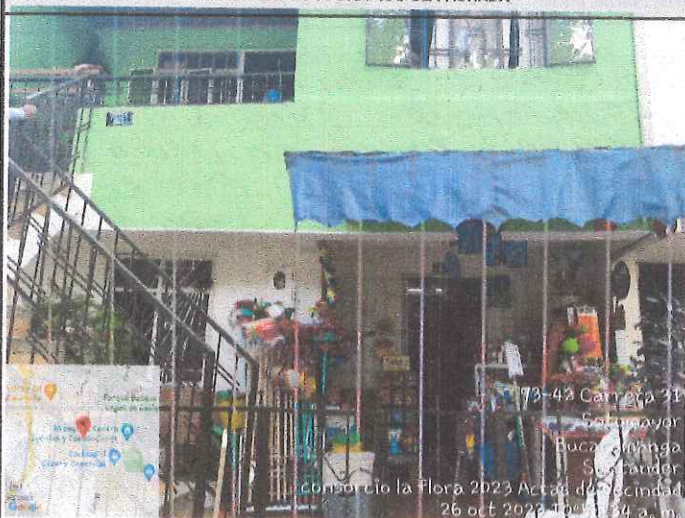
REGISTRO FOTOGRAFICO DE FACHADA

Acceso a Segundo piso, escaleras en tablero y granito. Con dis. para uso, Ropa plástica, para una persona con discapacidad, Mampostería al fin de Bucaramanga en acabado falso resaca con afectada en bordes. Piso en baldosa de 40x40 con fisuras y delgado por uso, para la repaja con corrección. Fachada en falso resaca no se puede ver el muro o grietas. Sala: piso en baldosa 40x40 delgado por uso. Muros en cemento y piedra muro la faja directa con gr. 0.9 de

130 Mts, resto de muros con pilas de Gacacotila, de spread unido de muros.  
Cielo rojo en machimbre, Habitación 1: puerta en medio longitudinal. Muro  
frontera con grilla de 70 cm, muro posterior con grilla, viga canal y piso en  
baldosa con desgaste por uso, Hala de don 2: puerta en media frontal. Muros en  
estuco y pintura no se encuentran fijos o fijos, piso en baldosa con desgaste  
por uso. Habitación 3: puerta en media sin chapa, Muro con pilas de  
Gacacotila, piso en baldosa con desgaste por uso. Cocina: Muros de Gacacotila  
de 2 mts, piso en cemento en baldosa con afectación por golpes y fijos  
piso en baldosa con desgaste por uso. Baño: cerámico de piso a techo con  
desgaste por uso, piso en baldosa con afectación por golpes, pintura en desorden, la  
mano en el muro exterior con corchete de piso a techo en buen estado, piso  
en baldosa con figuras, plafón: tablero grueso con afectación por golpes y pintura

en entrada: pintura y ladrillo con acabado en baldosa con desgaste por uso, Solpida  
mura 40 cm, muros con tornos de acero y pintura. no se encuentran fijos o grillas.

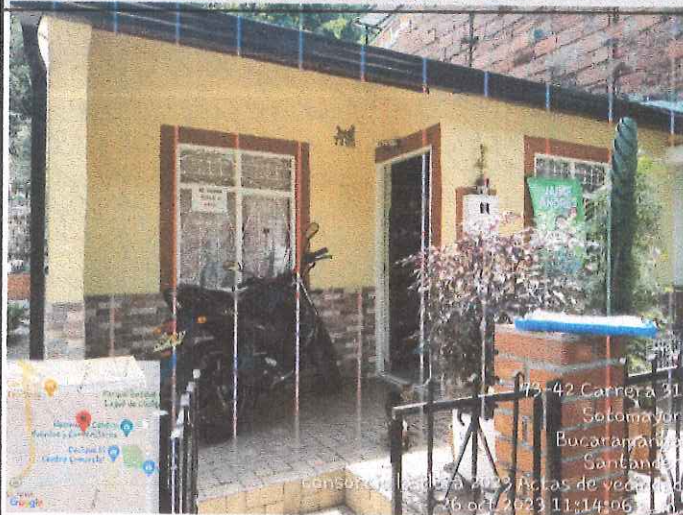
## REGISTRO FOTOGRAFICO DE FACHADA

Nota de la obra: Muros en raspa y pintura no se encuentran firmes o grietas, pintura  
modulada, piso en baldosa con desagüe por uso. Hacerse: pintura perla  
por dentro. Muros en estuco y pintura no se encuentran firmes o grietas.  
Hacerse: 3: puerta metálica funcional, perfil de la abstracción o metal en parte  
superior del muro para la pintura tiene pintura, que muros en estuco  
y pintura, piso en baldosa no se encuentran firmes o grietas. Pintura: piso en  
baldosa tipo 40x40 tipo picapa con desagüe por uso, muros en estuco y pintura no  
se encuentran firmes o grietas. Laminado prefabricado en grando con desagüe en  
la parte inferior con 90 cm expuesto. Salpicado de 60 cm en buen estado.  
Pintura: pintura en estuco y aluminio, piso en baldosa con desagüe por uso, muro  
con desagüe de piso a techo en buen estado. (Muebles) esta en la parte inferior  
del muro de la cocina, con salpicado en baldosa tipo picapa en
