| CONSORCIO LA FLORA 2023 | | 236 | CODIGO | | | | |
| ACTA DE VECINDAD | | | PAGINA | | | | |
| OBJETO: | CONSTRUCCION CANALIZACION DE CAUCES: QUEBRADA LA FLORA Y LA IGLESIA PARTE ALTA E INTERCEPTORES: LA FLORA II Y LA IGLESIA ALTA MUNICIPIO DE BUCARAMANGA | | | | FECHA | | |

## REGISTRO FOTOGRAFICO DE FACHADA

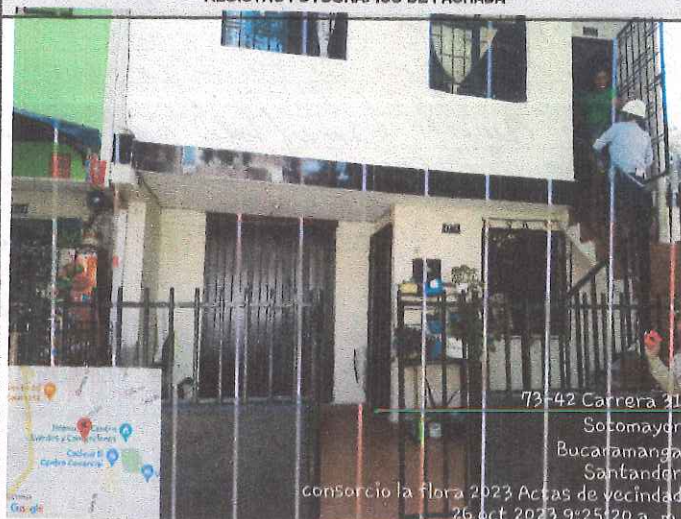
73-42 Carrera 31  
Sotomayor  
Bucaramanga  
Santander  
consorcio la flora 2023 Actas de vecindad  
26 oct 2023 9:25:20 a.m.

Acceso a Segundo piso, escaleras en gres con desgaste por uso, pasamanos metálico en pintura, puerta metálica en pintura y con corrosión, su lámina en baldosa de 50x50 con desgaste por uso, muros en falso y pintura no se evidencia fongos o grietas, viga con conchillero y humedades cubiertas en eternit aspecto cuando vientos en marea. Habitación: puerta metálica con corrosión piso en baldosa con desgaste por uso, muros en

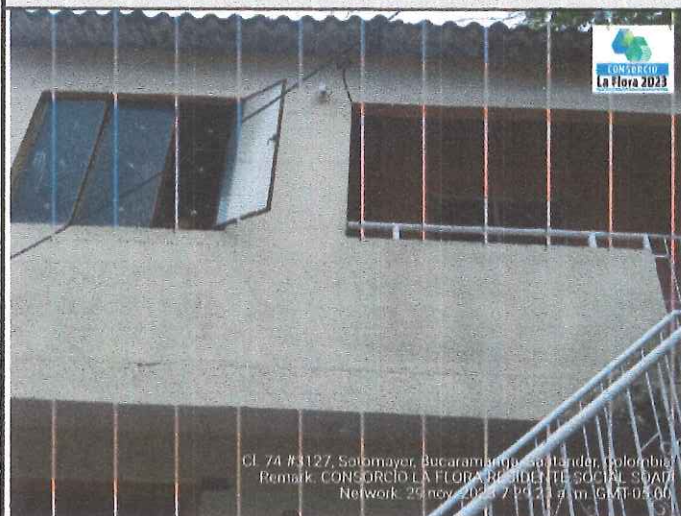
CL 74 #3127, Solomayer, Bucaramanga, Santander, Colombia  
Remark: CONSORCIO LA FLORA II RESIDENTE SOCIAL SOL 2  
Network: 25 nov 2022 7:20:21 a.m. GMT-05:00

Acceso a Segundo piso escaleras en Buena estado con deterioro y con riesgo por exposición a la intemperie por lo que se debe pintar y reparar. Fachada en buen estado, pintura, no se evidencian fisuras o grietas, buena pintura y con acabado uniforme. Muros y otros elementos en buen estado, pintura en buen estado. Se evidencian grietas en losa: Muros en buen estado y pintura no se evidencian fisuras o grietas, pisos en buen estado.

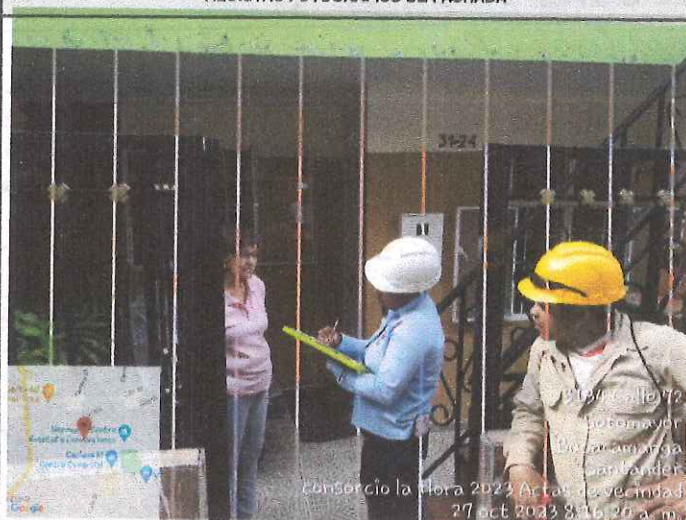
fachada: Cerramiento a base de albañilería de Tumb, con Cemento y acabado en pintura tipo piedra  
buen muro con poca pintura en pintura de color blanco, pero con baldosa de 45x45  
con faja de percha, fachada: con acabado de estuco y pintura no se evidencian fisuras o grietas  
por el muro tiene acabado faja de tipo piedra pintada, veneno de los bloques con vidrios en  
buen estado, puerta metálica fundamental. Salas piso en baldosa de 45x45 en buen estado

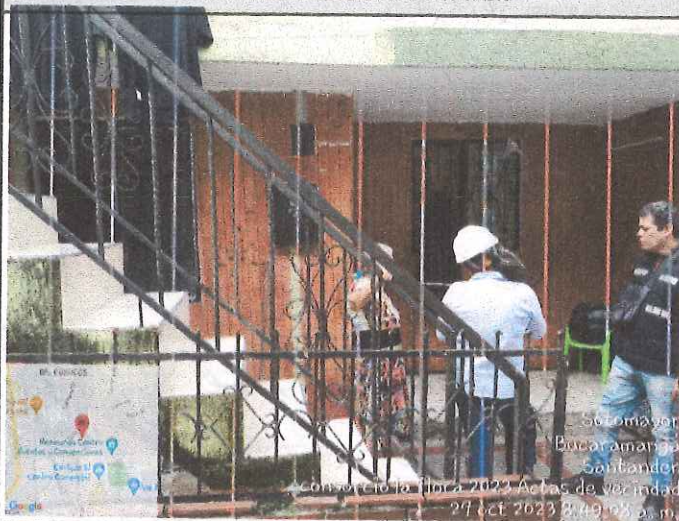
Construcción con ladrillo a la vista altura de 80 cm y capa metálica con encofración, bordes al piso con defensor y malla por expansión a la canchalete, por piso con cuenta gruesa y tablas gruesas con fierro y desgate por US, aplanado con fierro metálico y desgate, fachada con tablas gruesas con dos gatas puestas metálicas, paredes, ventanas de 60x60 y vidrios con vidrios en buen estado. Sala: muros en estuco y pintura con desprendimiento.
