CONSORCIO LA FLORA 2023  
GESTION SOCIAL  
ACTA DE VECINDAD

OBJETO: CONSTRUCCIÓN CANALIZACIÓN DE CAUCES; QUEBRADA LA FLORA Y LA IGLESIA PARTE ALTA E INTERCEPTORES:  
LA FLORA II Y LA IGLESIA ALTA MUNICIPIO DE BUCARAMANGA

REGISTRO FOTOGRAFICO DE FACHADA

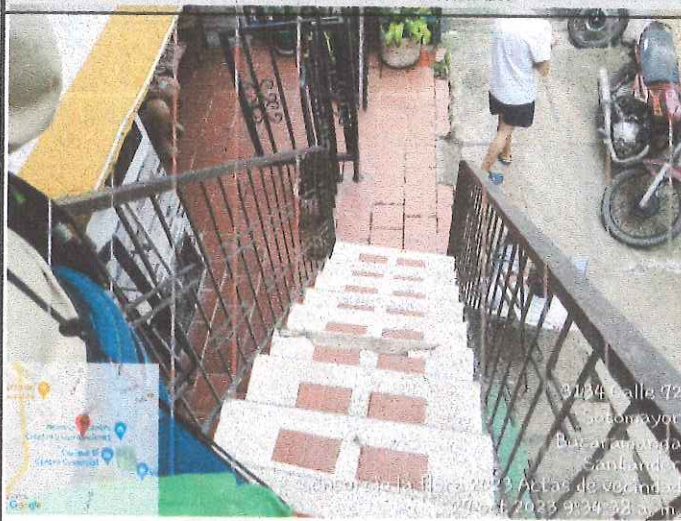
ACCESO a Segundo piso es al ras en granito con afectaciones por golpes, hay acceso de metal en una de las grúas, fachada en obra y pintura no se encuentra, pisos originales. Piso en baldosa de 30 x 30 con fisuras, parte metálica funcional. Ver para abultados metálicos y vidrios con buen estado. Sala: piso en baldosa de 30 x 30 con afectaciones por golpes, pintura en obra y pintura no se encuentra en fisuras o grietas, color rojo. Habitación:

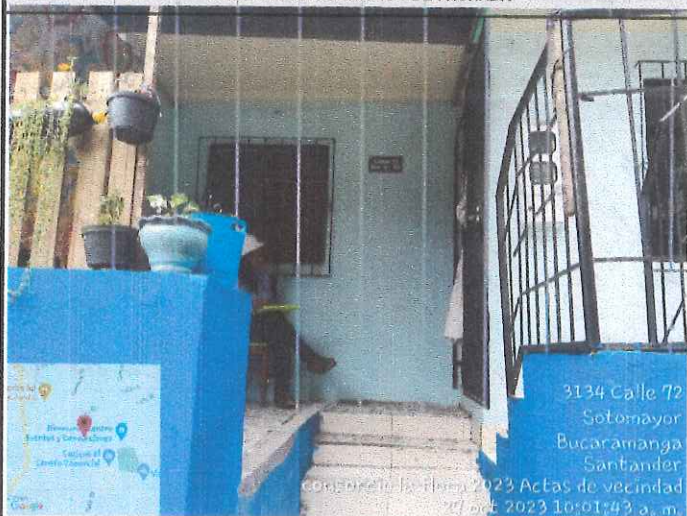
3134 Calle 72

Escalones en la cabecera granito y bultesa con desgaste por uso, jardín pero en mal estado en baldosa con desgaste por uso. Fachada en estuco y pintura no se encuentran fisuras o grietas. Una terna metálica solo con vidrio en la parte superior. Placa metálica en buen estado. Solo el piso en baldosa de 45x45 con desgaste por uso, muros en estuco y pintura no se encuentran fisuras o grietas. Placa metálica en foso metálico, habilitación de la parte metálica funcional. pda
