| CONSORCIO LA FLORA 2023 | | 247 | CODIGO | | |
| ACTA DE VECINDAD | | | PAGINA | | |
| OBJETO: | CONSTRUCCION CANALIZACION DE CAUCES: QUEBRADA LA FLORA Y LA IGLESIA PARTE ALTA E INTERCEPTORES: LA FLORA II Y LA IGLESIA ALTA MUNICIPIO DE BUCARAMANGA | | Inicial <input checked="" type="checkbox"/> | Seguimiento <input type="checkbox"/> | Cierre <input type="checkbox"/> |

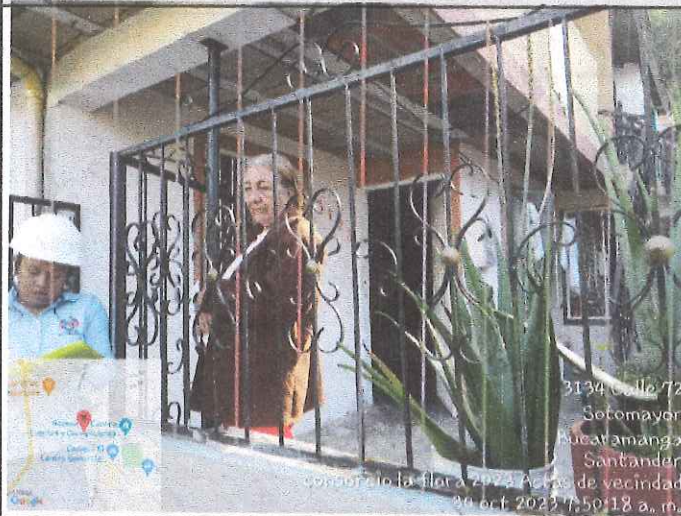
Reformado en muro de Concreto de altura de 210 mts, acabado en fibro y pintura con  
 ptecciones en borde y zona portales. Malla en la parte superior por exposición a  
 la intemperie, Acceso en el laburo en cementoastico con fisuras y deterioro por uso.  
 Fachada: mamposteria en ladrillo, acabado en fibro textura y pintura vidriada pulida y  
 vidrios completos en buen estado, pintura metálica finalizada, la pintura de la estructura en

Muro de Contorno en la parte inferior por donde entra la segregación de aguas y  
fueras, placa ligera en bloques de cemento. Salas: piso en cemento esmaltado con  
fueras y afectaciones por golpes, Muros en estuco y pintura. Muy frías  
con repelentes y humedad. Placa acabada en teso de teso y pintura dilatación  
en placa transitable en el piso. Habitación 1: puerta, pintura, fincland, piso  
en cemento esmaltado con fueras y afectaciones por golpes, Muros en estuco y  
pintura no se encuentran fueras o grietas. Cocina: columna de 30x20 y  
vigas de 20x20. Muros con enchufe de 135mts, salpicadero de 60cm, mesa de  
plata y acabada en bollosa con afectaciones por golpes y grietas. Habitación 2:  
puerta en madera laminada, piso en cemento esmaltado, con enchufe de 135mts  
piso en estuco y pintura no se encuentran fueras o grietas. Placa con lospen  
quienendo de plásticos. Habitación 3: Dilatación en marca de plásticos, puerta en

madera laminada, piso en cemento esmaltado con afectaciones por golpes, Muros  
en estuco y pintura no se encuentran fueras o grietas. Baño: pintura, plásticos con  
grietas de madera. Baño: no se ve de plásticos, Muros con enchufe de 135mts  
170 mts, Muros en obra negra y en bollosa con enchufe de 135mts  
Muro que no tiene enchufe en el baño, pintura. Muros con enchufe de 135mts  
y pintura y del precalentamiento de plásticos, piso cemento con afectaciones  
por golpes. (alambre por debajo en granito con los gas y pintura. Muros  
segundo piso (obras) en cemento, con enchufe, Baños y afectaciones por golpes.  
Paseos: patios, es en cemento con segregación de agua de un patio con pintura de  
muro de cemento de 85 cm, piso en bollosa y teso con enchufe por gas. Salas:  
piso en bollosa de 17x48 con enchufe por gas. Muros en estuco y pintura no se  
encuentran fueras o grietas. Cocina: en pintura buen estado. Habitación 1: puerta

madera laminada, Muros en estuco y pintura no se encuentran fueras o grietas.  
piso en bollosa con enchufe de 135mts y pintura de 17x48 en el coque. Habitación 2: puerta

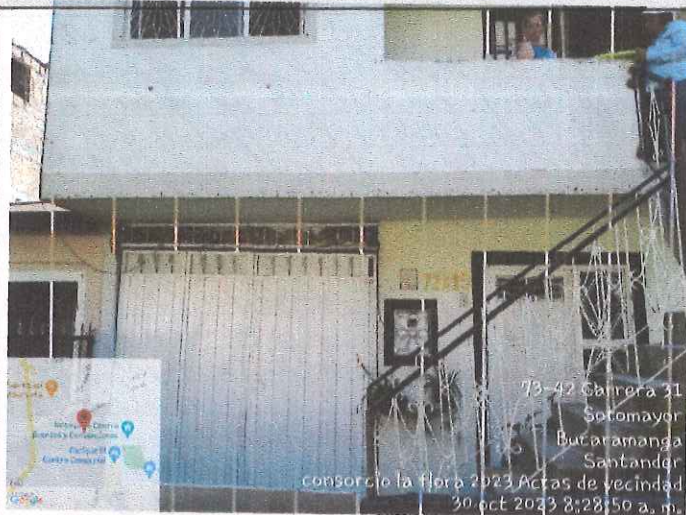
| Dirección del predio: <u>CD 31 # 72A-15</u> | |

Correspondiente en plano de concreto y pintura con altura de 80 cm, plano por exposición a la intemperie, acceso a 2do y 3er piso, eslabos en concreto, puentes de concreto de porche, intercepto en piso rostral y plancha, piso concreto tipo piedra de 80x80 en el 2do y 3er piso. Fachadas Muros en tipo rostral y pintura de 2do y 3er piso en forma general, alploma Metálica y acero de 2do y 3er piso en fachada, Sola: Muros en 2do y 3er piso, plano

La casa en fierro y pintura hasta no se encuentran fisuras o grietas. Cobertura en cemento  
asfalto. Cubierta de puentes rectos, pero en baldosa se encuentra en buen estado.  
Cimbras. Habilitación 1: Acabado de pintura, pero en estuco y pintura no se encuentran  
fisuras o grietas. Ventanas, puertas en puertas vidrios con buena estado.  
Piso en baldosa en buen estado. Habilitación 2: Puntos en estuco y pintura  
no se encuentran fisuras o grietas, pero cuando es muy fino se encuentra en  
buen estado. Bano: Puntos en estuco y pintura en estuco y pintura con fisuras  
tanto de dicha canchalete hasta al final de la casa con desgase por uso y piso en  
baldosa con desgase por uso, Saneamiento en buen estado. Lavamanos se en-  
cuentra en la parte exterior del alero en buen estado. Lavadero en fierro y  
pintura y baldosa hasta al final de tipo pinto en baldosa tipo piedra en buen  
estado. Lavadero prefabricado en granito, pero con una de tipo frotado

de tipo con desgase por uso. Cocina en fierro y pintura en buen estado en buen  
estado, la pintura de solo en buen estado. Habilitación 3: Piso en baldosa tipo  
piedra en buen estado, muros en estuco y pintura con fisuras que se traza sobre  
en fierro y pintura: muros en fierro y pintura no se encuentran fisuras o grietas, pero  
cuando es muy fino con desgase por uso, Saneamiento y lavamanos en buen  
estado. Habilitación 4: Bano: Puntos en fierro y pintura: Saneamiento y lavamanos en buen  
estado. Puntos en estuco y pintura en estuco y pintura no se encuentran fisuras o grietas  
placa que cubre en buen estado y no se encuentran fisuras o grietas. Habilitación 5:  
muros en estuco y pintura no se encuentran fisuras o grietas, ausencia de pintura  
pero en baldosa en buen estado. Bano: muros en estuco y pintura, pero a fecha, pero  
en baldosa y pintura en pintura en buen estado. Cocina: Puntos en fierro y pintura

en buen estado. Habilitación 6: Puntos en baldosa con desgase por uso. Puntos en estuco y pintura  
de 25x25 y 40x40 de 25x25, pero muros en fierro y pintura en buen estado, pero en estuco tipo piedra con  
fisuras en la vidria

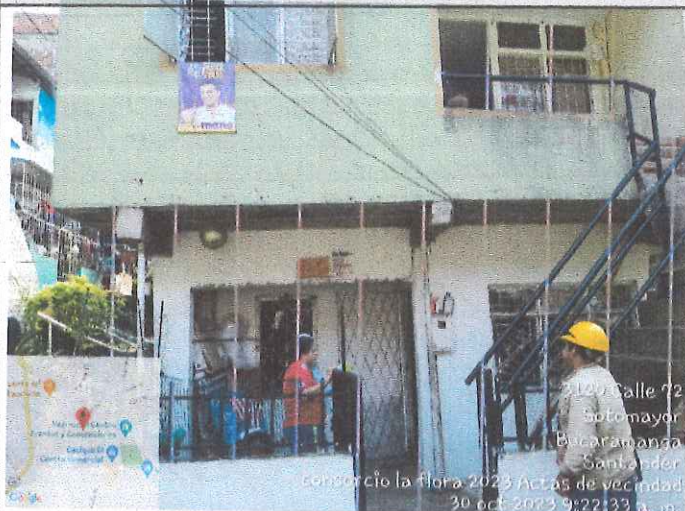
Características en Cumulo y a cubiertas en PISO y paredes no se cubren con firme, o gresos y Repara malla en pua fira y fondo cubren fachada: en PISO rustico y pintura no se cubren con firme o gresos. Ventanas abridores, puertas con vidrios en buen estado. PISO en cemento rustico con gresos. Granes por golpes y fisuras. Salas Columnas y vigas de concreto, piso en cemento Rustico. Se repare gresos, desagües por piso y fachada por golpes. Paredes en ladrillo y pintura no se
