Consorcio La  
Flora 2023

ACTA DE VECINDAD

OBJETO: CONSTRUCCION CANALIZACION DE CAUCES: QUEBRADA LA FLORA Y LA IGLESIA PARTE ALTA E INTERCEPTORES:  
LA FLORA II Y LA IGLESIA ALTA MUNICIPIO DE BUCARAMANGA

CONTRATO DE INTERVENTORIA No. 85

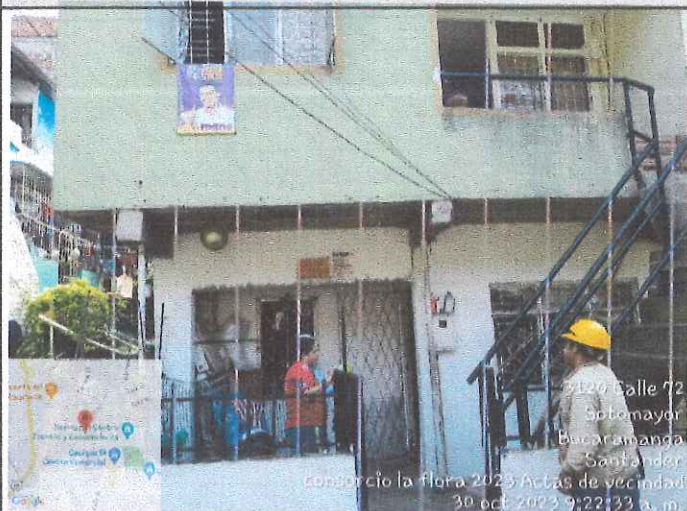
Acceso a Segundo piso Escaleros con Baño Rústico con afectaciones por golpes y resaca por exposición a la intemperie, paredes publico en pintura y Corrosión, muro de contención M. So. Que. con desprendimiento de base de la fundación y a caballo en Pared Rústica y Pared, Lado de 2do piso en Ladrillo grueso con desmoronamiento por Cho. Fachada en finta Rústica y Paredes de Cemento Rústico. Paredes con pintura y del predio unido de pintura del

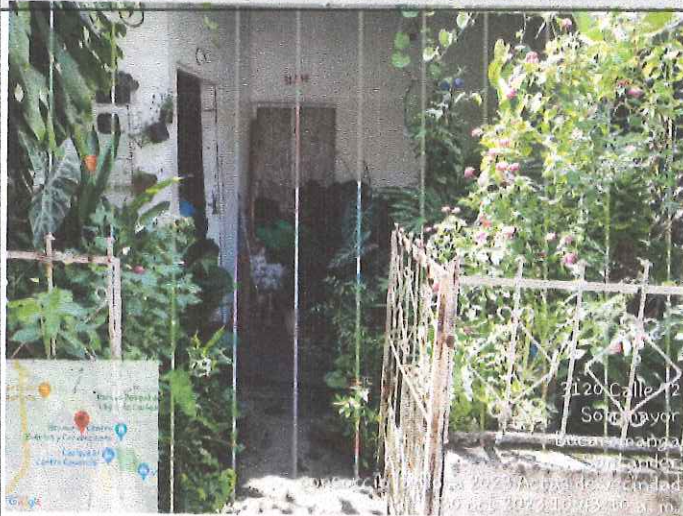
Terminada la obra en cemento de 90 cm con faja y pintura, con techo por exposición. Eje vertical, piso en cemento pulido con de ferrocemento por exposición a la intemperie. Fachada de mamposteria de ladrillo y acabado en barro y pintura blanca. Mamposteria con correa de alambre en la parte superior con alfileres y clavos, y de mamposteria de ladrillo, muro posterior con faja de 60 cm.
