| CONSORCIO LA FLORA 2023 | | CODIGO | |
| ACTA DE VEKINAD | | PAGINA | |
| OBJETO: | CONSTRUCCION CANALIZACION DE CAUCES; QUEBRADA LA FLORA Y LA IGLESIA PARTE ALTA E INTERCEPTORES; LA FLORA II Y LA IGLESIA ALTA MUNICIPIO DE BUCARAMANGA | FECHA | |

| Dirección del predio: | C/ 73 31-18 | | |

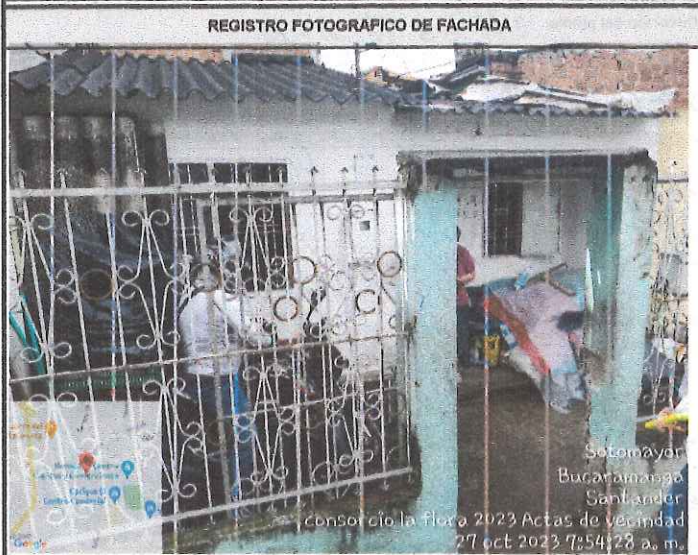
| FACHADA: Enlucido con faja y pintura. Con deterioro independiente de muros. Con afectaciones y reja metálica y corrosión por faja en cemento estético con afectaciones por golpes. Muro de enlucido de altura 60 cm. Con acero expuesto en faja y muro por exposición. En carpintería, puertas y reja metálica con corrosión y pintura abultada, vidrios rotos y cerradura uno vencida. Fachada en acabado faja bustillo y pintura. Sola: piso cemento esmaltado con afectaciones por | | | | | | | |

por golpes y deterioro. Muros en estuco y pintura, Muro posterior el 20% es en ductillo y pintura, facha en bardo por instalación de puerta. Cubierta eternit osibecto. Cuenta con vigas de madera, Habilitación 1: no se tuvo acceso, Cocina: Muro en facha, Muro de cemento rustico, piso en cemento rustico con deterioro por uso y afectaciones por golpes. Habitación 2: Muro en ductillo y pintura no se evidencian fisuras o grietas. Muro frontal en la parte superior con fractura, Ventana en Riel, con vidrios en buen estado, piso cemento estriado con afectaciones por golpes y depósitos. Habitación 3: piso cemento rustico, con deterioro, muros en facha y pintura, vigas de madera con inyección de insectos, puerta en buena funcional. Ventana en Riel vidrios en buen estado, Banes en ductillo de ducto y Sarmiento. Zócalo de ducto lleno con cerchas de piso y techo, piso en baldosa tipo piedra con las juntas por uso. Pórtico: Muro en ducto para la parte de despacho por uso, la cubierta pre fabricada con desgaste por uso, Muros de ducto en buen estado.
