# **ACTAS DE VECINDAD**

| ACTA DE VECINDAD | | | PAGINA | 1 de 3 |
| CONTRATO DE OBRA: No. 69 | | | | |
| OBJETO: | CONSTRUCCION CANALIZACION DE CAUCES: QUEBRADA LA FLORA Y LA IGLESIA PARTE ALTA E INTERCEPTORES: LA FLORA II Y LA IGLESIA ALTA MUNICIPIO DE BUCARAMANGA | | Inicial <input checked="" type="checkbox"/> | Seguimiento <input type="checkbox"/> Cierre <input type="checkbox"/> |

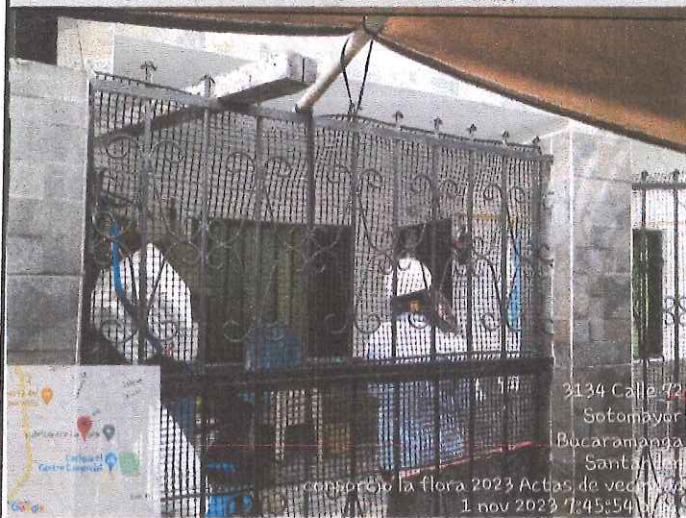
REGISTRO FOTOGRAFICO DE FACHADA

Estructura de la vivienda Columnas de 25x25 con vigas de 25x23, cerramiento en cemento  
@cubierta en ceramica tipo piedra en fran estubo y reja metálica piso en ceramica tipo  
piedra con losa de gres por uso. fachada en estuco y pintura no se evidencian grietas o fisuras.  
puerta metálica en pintura y leve corrosión. fili. placa con deformación en el alambic.  
muros en estuco y pintura no se evidencian fisuras o grietas. pero en la base de

45x45 Con desgaste por uso. Habitación 1: Muro puerta metálica funcional.  
puertas en estuco y pintura no se evidencian fisuras o grietas. piso en  
baldosa con desgaste por uso. Habitación 2: Puerta metálica funcional.  
puertas en estuco y pintura no se evidencian fisuras o grietas. Habitación  
con 3 cuartos con las puertas estucadas de las anteriores. Muro de  
separación en estuco y pintura, no se evidencian fisuras o grietas. Muro en  
baldosa con desgaste por uso. Cocina: Muro con enchape de piso y  
techo, mesón en cerámico con acabado en baldosa con desgaste por uso.  
piso en baldosa con desgaste por uso. Caga de Colina con desperdicio  
en el de Material de Alabado. Baño: Muro con enchape de piso y techo  
en buen estado, puerta metálica funcional. Lavamanos y Sanitario en buen  
estado, piso en baldosa con desgaste por uso. patio: Muro con enchape  
de 6 literas de 150, Muro en piso y pintura no se evidencian fisuras

o grietas. piso en baldosa con desgaste por uso. Lavadero prefabricado en  
granito con achote en cerámico en buen estado.

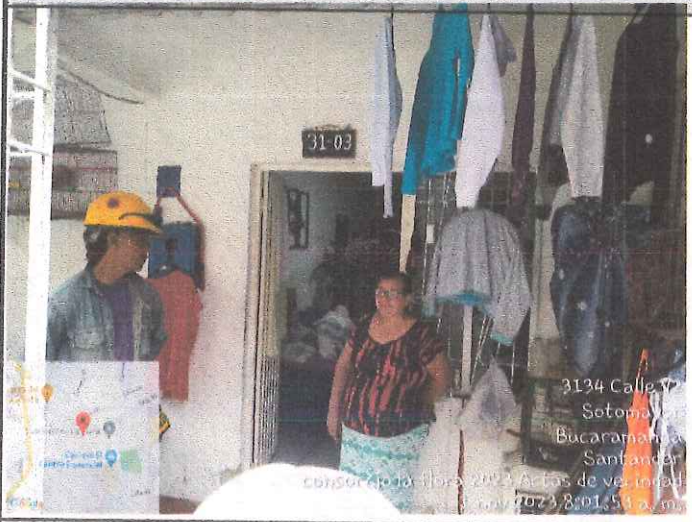
**REGISTRO FOTOGRAFICO DE FACHADA**

Terminado en cemento y piso plastico y pintura de la parte de 50cm, con los pendientes de drenaje y mano por en posesion a la entrega y se le da el fin con pintura y corrección por fr. granito y tablar en grates con fisuras y desgaste por uso. ver una muestra de la obra con corrección y vidrios corrugados, puerta metálica en pintura y corrección. Se le p. en la base de 30 x 30 con el fondo por uso. Estructura de la vivienda con columnas de 25x25.

y un gas de 25x22cm, Muros en estuco y pintura no se encuentran finos o grietas.  
Muro lateral derecho figura en el alacabalo, placa maciza con acabado lustrado en  
buen estado. Habilitación: puerta en triple funcional, piso en baldosa con desgaste  
por uso, muros en estuco y pintura no se encuentran finos o grietas.  
Habitación 2: ausencia de muros y puerta, muros en estuco y pintura no se encuentran  
finos o grietas, piso en baldosa con desgaste por uso. Habitación 3: puerta de  
fibra, muros en estuco y pintura no se encuentran finos o grietas. Existe una  
humedad que fue reparada y tiene desperfectos de pintura del alacabalo.  
Piso en baldosa con desgaste por uso. La puerta no cierra bien en el plano.  
Baño: enchape en cerámico de piso a techo y suspendido en buen estado.  
Piso en baldosa con desgaste por uso. Paredes: muros con enchape en  
muros hasta altura de 1.50, plataforma en baldosa en buen estado, piso en

petalos en áreas con desgaste por uso y con imperfecciones por golpes latera-  
les prefabricado con alacabalo en baldosa con desgaste por uso. Baño  
zona de ducha con baldosa blanca hasta altura de 2.10 mts en buen estado.  
piso en baldosa con desgaste por uso, muros en estuco, piso a segundo  
piso es celosía alacabalo en granito y graso con deterioro por uso. Reparación de  
corrocesión, solai piso en baldosa de 45x45 con fisuras y desgaste por uso. Muros  
estuco y pintura, muro lateral izquierdo y posterior con alacabalo en cerámica  
muros con humedad y desperfectos del alacabalo. Muro lateral izquierdo con fisuras  
a nivel general. Reparación por instalación de tubería eléctrica. Muro frontal con fisuras  
de 20 cm, Balcon con volado de 1.20 mts muro lateral izquierdo con reparación y muro frontal  
con fisuras. Habitación: ausencia de puerta, muros con estuco y pintura muro frontal con fisuras

de piso a techo, ventana abiable metálica y vidrio corroído en buen estado piso en baldosa con  
desgaste por uso. Habitación 2: ausencia de puerta, muros en estuco y pintura en buen estado y graso en un lado  
con humedad, cocina: muro frontal con deterioro, viga canal de drenaje la cocina con muros rojo y pintura mural con  
altura de 1.90 piso en baldosa con deterioro por uso. Baño: muro lateral derecho con fisuras.
