| CONSORCIO LA FLORA 2023 | | 266 | CODIGO | | |
| ACTA DE VICINIDAD | | | PAGINA | | 1 de 3 |
| OBJETO: | CONSTRUCCIÓN CANALIZACIÓN DE CAUCES: QUEBRADA LA FLORA Y LA IGLESIA PARTE ALTA E INTERCEPTORES: | | Inicial <input checked="" type="checkbox"/> | Seguimiento <input type="checkbox"/> | Cierre <input type="checkbox"/> |
| LA FLORA II Y LA IGLESIA ALTA MUNICIPIO DE BUCARAMANGA | | | FECHA | | |

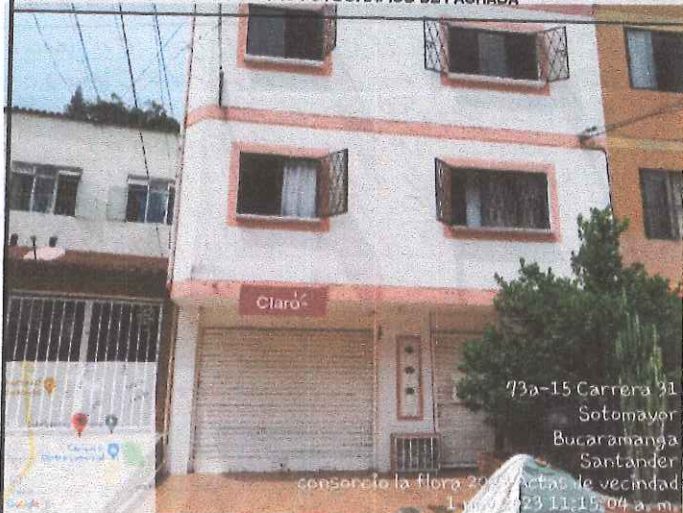
# Caso a segunda foto, se observan en fogueles gres y perfiles en aluminia con desgaste por uso  
puerta metálica con cerradura. Salvo. Muros en cotto y pintura no se encuentran por uso  
Columnas de 30x30, placa macisa en buen estado, piso en baldosa de 32x32 con desgaste  
por uso. Habitación 1: puerta metálica, piso en cotto con desgaste por uso, muros con  
cotto y pintura en buen estado, Habitación 2: puerta metálica, pisos en cotto y pintura

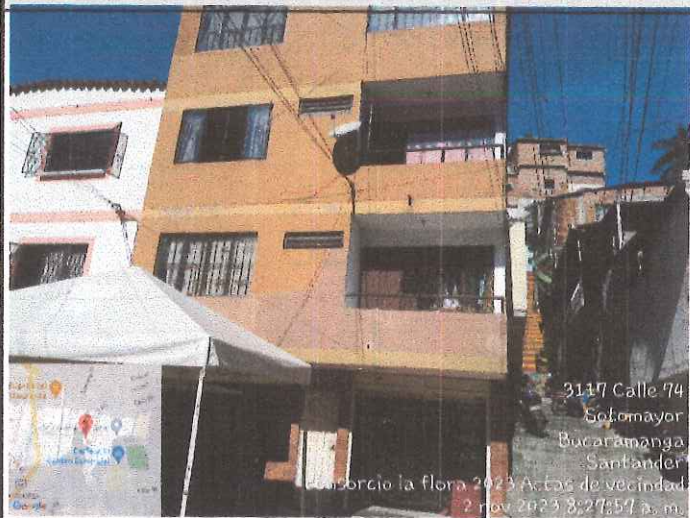
Dirección del predio: C/ 74 # 29A - 117 Primer piso.

Anden en tabletas gruesas de 3 mts. con desgarro por uso, fachada en tabletas gruesas en buen estado, persiana metálica en pintura y conexión local: piso en baldosa de 20x20 con desgarro por uso. Muros en fierro estaca y pintura apropiada por instaladores de pintura a la mano ligero de material placa gruesa (por deterioración del fierro) habitacion y por en madera fin con pintura en fierro y pintura no se encuentran pisos o grietas, piso en baldosa.

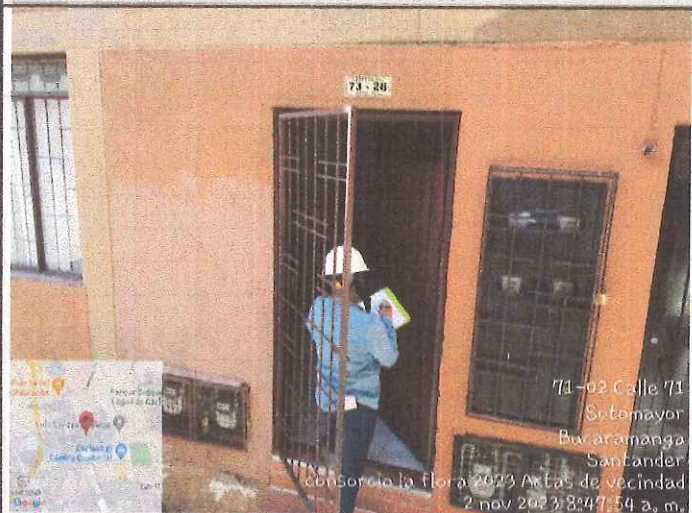
| Dirección del predio: <u>216 304 # 73-28 Apt 6 104</u> | | |

Salai piso en baldosa de 32x32 con desgaste por uso y farraseros b. buc. Columnas de 30x30 y vigas de 30x30, muros en friso lustrado y pintura no se evidencia rasguños o grietas, placa cuacusa a cubierto friso rustico en buen estado. Edificio enclavado en muro hasta el nivel de 160 mts, piso en baldosa con desgaste por uso, pisos en cemento y colocado en baldosa con farraseros, desgaste por uso. patio: piso en baldosa

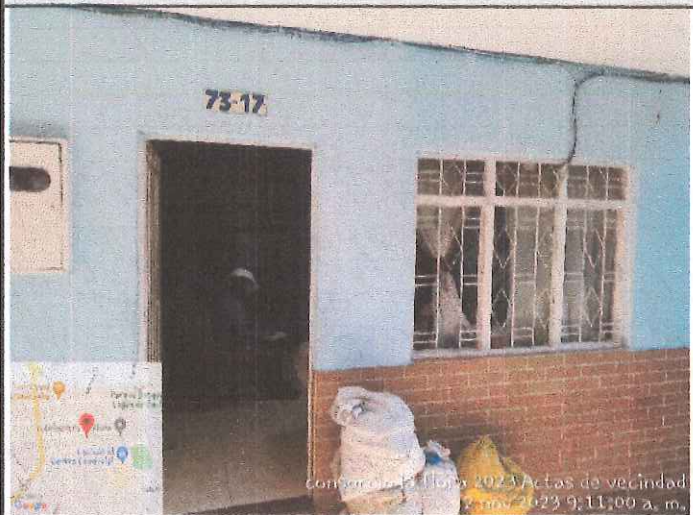
Dirección del predio: CR 30a # 73-17

Fachada: andea en tableta. Con dos gaste por ch. Frio Rustico con acabado en tablero  
lento altura de 85 cm, más ven tener 10 botellas y la 2 en piel por vidrios en buen  
estado p varda recubierta en pintura y corrosión. Sala: piso en baldosa de 45x45 con  
dos gaste por uso. Muros en estuco y pintura, pero por dentro con figura de 1,10 mts, pero  
con, de la función en el acabado de la placa, placa ligera en ladrillo. Hala, función: Plastero

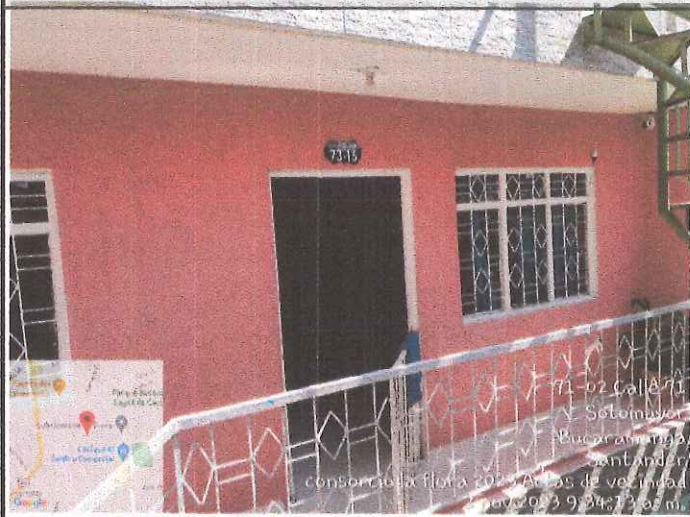
Acceso a Segundo piso. Escaleras en acabado en graso y baldosa con desgaste por uso. Muros en acabado tipo rustico y pintura. Puerta de aluminio Ventana de aluminio y vidrio en buen estado. Puerta de aluminio en pintura con leve corrosión en buen estado. Seta: piso en baldosa de 32x32 con forma transversal. Muro frontal con enchape en cerámica tipo pintura. Leños pisos en estuco y pintura no se cuidaron furos o grietas. placa con delatador.
