| CONSORCIO LA FLORA 2023 | | 271 | CODIGO | | |
| ACTA DE VECINDAD | | | PAGINA | | |
| OBJETO: CONSTRUCCIÓN CANALIZACIÓN DE CAUCES: QUEBRADA LA FLORA Y LA IGLESIA PARTE ALTA E INTERCEPTORES:<br>LA FLORA II Y LA IGLESIA ALTA MUNICIPIO DE BUCARAMANGA | | | FECHA | | |
| CONTRATO DE INTERVENTORIA No. 85 | | | DD/22 | MM | AAAA |

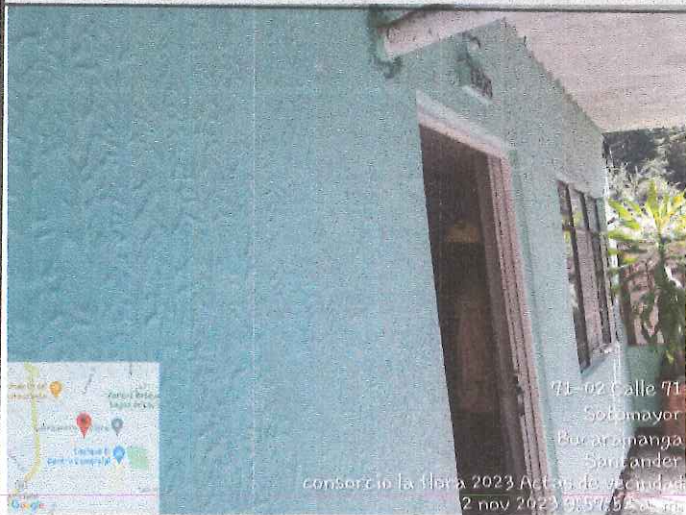
Acceso a Segundo piso escalera en granito con desgas de por eso, muros en piso de este y pintura con fango de batible y grietas en buen estado, por la redacción con error en el plano piso en baldosa con desgas por eso muros en estuco y pintura, con estuco por malizamiento el muro frontal, no se cuidaba y surcos o grietas. Habitación 1: puerta en madera/muro en estuco y pintura, solo rojo en lucopon, piso en baldosa con desgas por

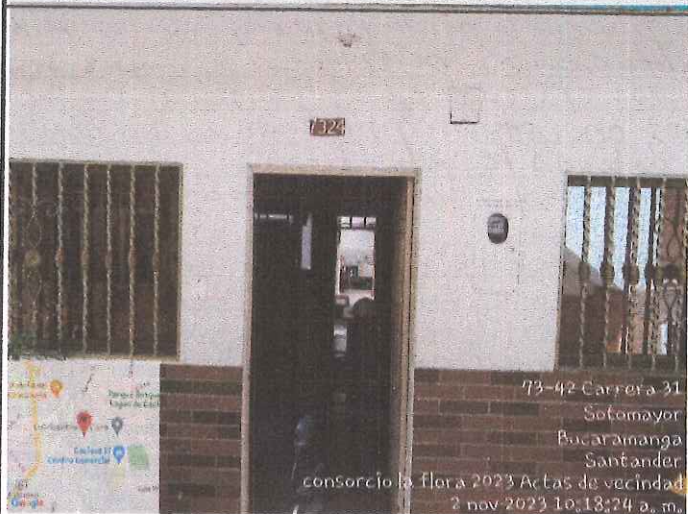
FACHADA: Friso rustico y pintura en buen estado, deb le fa rustica hasta 9 lts a 110 mts anden en piso y grecas con desgaste por uso interior para el rubico, en pintura y corrosión. Ventana de fierro en piel, vidrios en buen estado. PISO en baldosa de 45x75 de gres de porosa. Columnas y vigas de 25x30. Muros en estuco y pintura no se evidencian fisuras o grietas. Placa de alba con dilatacion del friso. Habitación 1 puerta en madera flecional, PISO

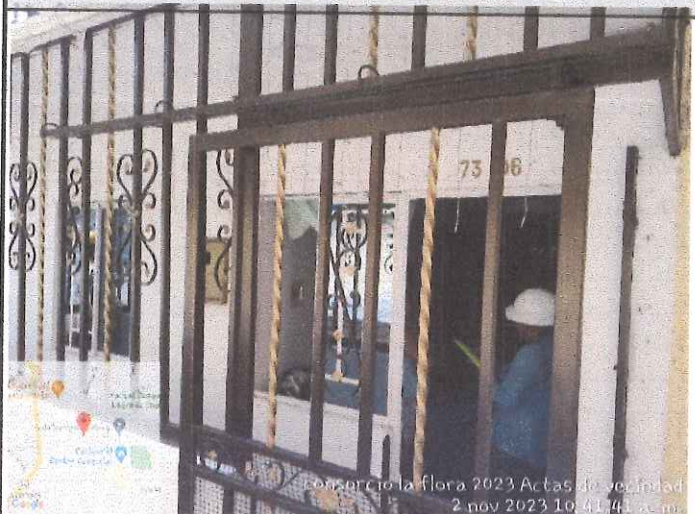
Perforando muros en cemento de 1m x 1m en foso y pintura de 1m x 1m en foso, fachada en estuco y pintura de 1m x 1m en foso, o grutas, ventanas en aluminio y vidrio en buen estado. Salas piso en baldosa ceramica de 15x45 en buen estado general, muros en estuco y pintura no se evidencian fisuras o grutas. Solo caso de analisis en buen estado. Habitación 1 y 3 muros en estuco y pintura no se evidencian fisuras o grutas, Piso

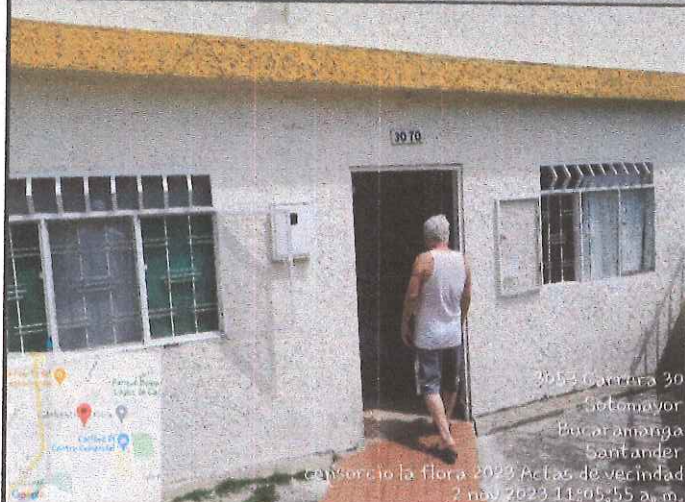
Cerramiento en muro de concreto de altura de 1,70mts, en rojo y pintura con desprendimiento de material y rojo por exposición a la intemperie. Para mamposteria portico, en tablilla grec y cemento rastros. Con deterioro por esa fachada en friso rustico y pintura no se ovidio en fajas y grisas, ventanas albañileria repletas con pintura y corrección vidrios en buen estado. Salg: piso en baldositas con deterioro por uso, en marco de puerta con desprendimiento de material, muros en obra gris y pintura.

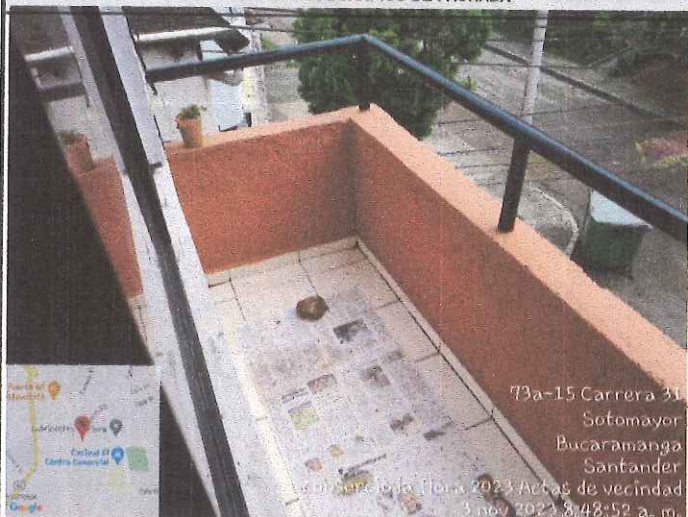
Acceso a Segundo piso es escalera en acapulco en la parte de los techos de gres con deterioro por poca pintura metálica funcional. Sala: piso en baldosa de 35x35 con fura y desgastado por uso. Muros con yeso rustico y pintura, placa vitelosa a cabido rustico y pintura no se evidencia fisuras (gras) manteniendo buena condición con corrosión y vidrio en buen estado. Cocina: Muros en enchape hasta altura de 1,80 mts. muros en cemento con acapulco en baldosa con fura y desgastado.
