CONSTRUCCION CANALIZACION DE CAUCES; QUEBRADA LA FLORA Y LA IGLESIA PARTE ALTA E INTERCEPTORES:  
LA FLORA II Y LA IGLESIA ALTA MUNICIPIO DE BUCARAMANGA

CONTRATO DE INTERVENTORIA No. 85

| ACTA DE VICINIDAD | | | PAGINA | 1 | de | 3 |

**REGISTRO FOTOGRAFICO DE FACHADA**

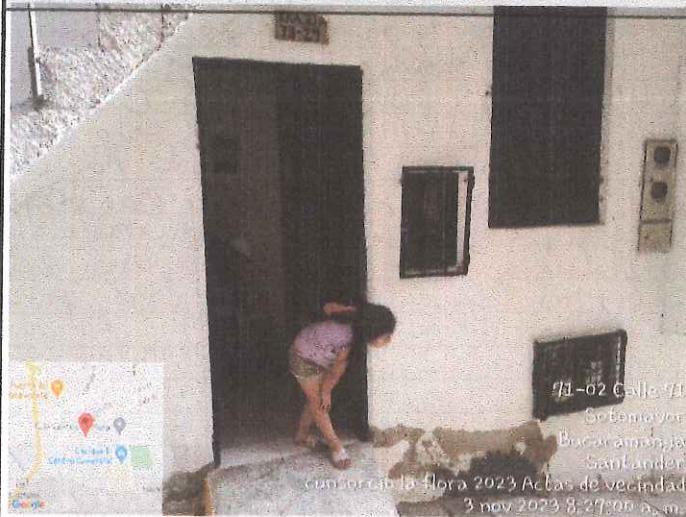
Dirección del predio: SANTANDER CR 30A # 73-29

Acceso de Zampa en Cemento Rustico desgaste por uso, Muros en foso y pinturas desprendiéndose de la pared en la parte inferior. Columnas de 32x32 y vigas de 30x25. Muros en estuco y parda no se observa cau fisuras o grietas, piso en baldosa de 45x45 con desgaste por uso. Habita con 1: puerta de fierro y un balcon, piso en baldosa de 45x45 (puedo estar por uso) Muros en estuco y parda no se observa fisuras o grietas. Habita con 2: Muros estuco y pintura Muro frente del edificio el foso de 30mts

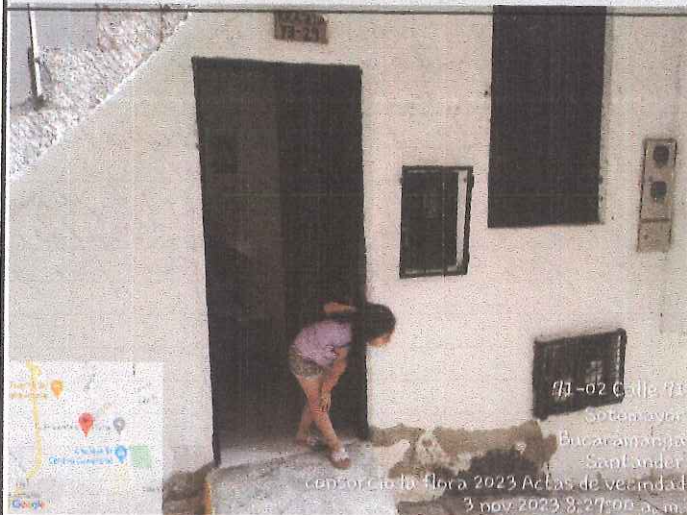
Dirección del predio: CR 20A # 73-29 SEGUNDO PISO

Caracterizado en Muro de Concreto en Pisos en plancha. Con desperfectos en la de ventanal y arrejones, acceso a segundo piso escaleron en concreto existente. Daño deterioro por uso. Puerta refugio. Marcos de aluminio y hierro. Solari pero en baldosa de 45x45. Con desgaste por uso. Muros en estuco y pintura. Se encuentran fisuras o grietas. Cubierta de concreto prefabricado. Perfiles de aluminio y alacranes. Ventanas Metálicas con Corrocción oxidación de vidrios. Instalación de 1° Piso en concreto. Con Faja Central.

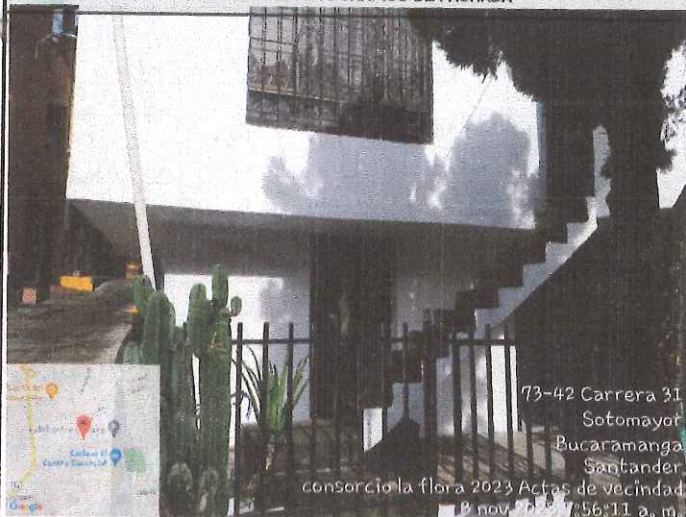
| Dirección del predio: C/ 30A # 30A-05 | |

Ocorrimento en reja metálica en pintura y corrosión, portico cemento rustico fisuras leves, desgaste por uso, plano por exposición a la intemperie, fachada mamposteria en friso y pintura no se evidencian fisuras o grietas. Sala: puerta metálica y reja metálica en pintura con leve corrosión, piso en baldosa de 45x45 con desgaste por uso, muros en friso y pintura no se evidencian fisuras o grietas, placamaca con acabado en friso rustico y pintura, desprendimiento de material en la parte inferior del muro. Habita con 1: Marco en la obra y en la

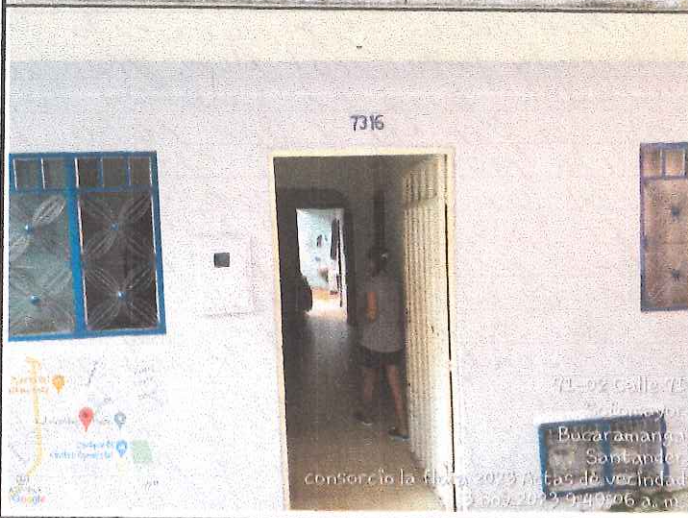
| Dirección del predio: CRA 30 N° 23-16 PERIFERIA PJO | |

puerta metálica con corrosión, piso en baldosa de 32x32 con desgaste porcho, muro en obra gris y pintura con desmenujamiento de material en el alférez en la parte inferior, no se evidencian fisuras o grietas, placa de acero con acabado fino y pintura. Habilitación de puerta en mampostería de fundación. Muro fronterizo con enlucido de piso a techo, de sus muros en estado gris y pintura no se evidencian fisuras.

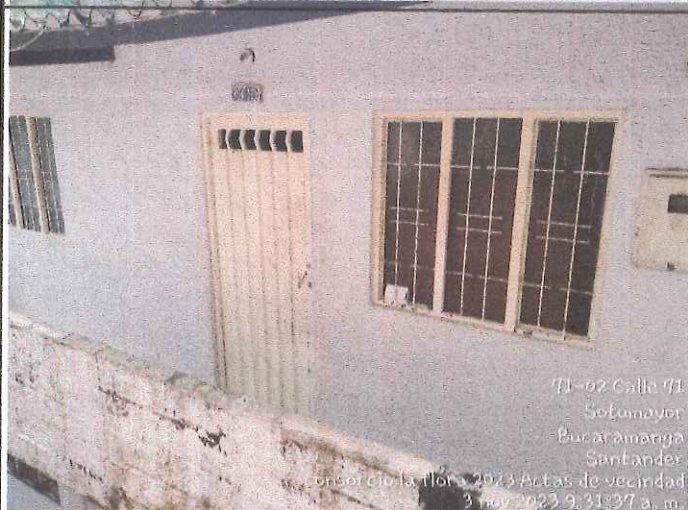
Dirección del predio: PL 30A # 73-10 p. 50 2

Muro de antepecho de 80 cm en concreto, fierro y piedra pluma y fractura, piso baldosa con delgado por csp. recha en concreto, probado y piedra no se encuentran juntas o grietas. puerta alta con barrocelai. Sala: piso baldosa con pfecciones por golpes y fisuras. Muros en concreto y piedra no se encuentran juntos o grietas. Cubierta exterior de asbesto y viguetas en madera, Habación 1: puerta en madera con afectaciones, muro frontal tierra
