| CONSORCIO LA FLORA 2023 | | 202 | CODIGO | | |
| ACTA DE VECINDAD | | | PAGINA | | |
| OBJETO: | CONSTRUCCION CANALIZACION DE CAUCES: QUEBRADA LA FLORA Y LA IGLESIA PARTE ALTA E INTERCEPTORES: LA FLORA II Y LA IGLESIA ALTA MUNICIPIO DE BUCARAMANGA | | Inicial <input checked="" type="checkbox"/> | Seguimiento <input type="checkbox"/> | Cierre <input type="checkbox"/> |

**REGISTRO FOTOGRAFICO DE FACHADA**

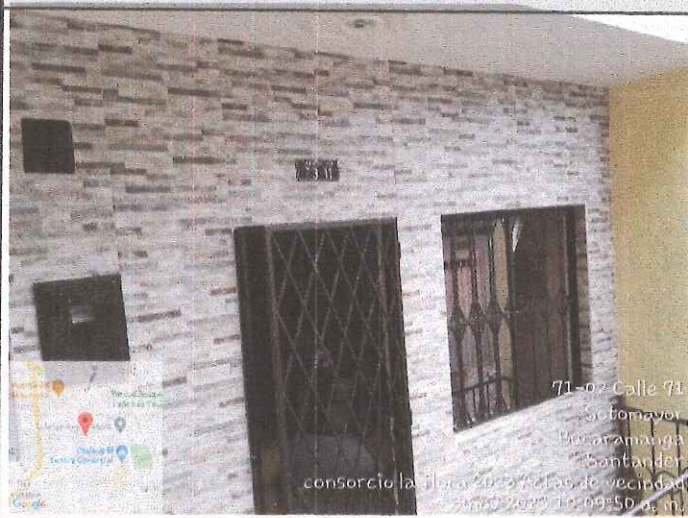
**COMENTARIOS:**  
 Anden en Ceramica de 35x35 con desgasta por uso, Baranda metálica con extracción, marco, practa y lupa plástica, ventana en raíz y vidrios en buen estado. Fachada: Muros en fiso portico y pintura con cachete en ceramica tipo piedra. Salas: Piso en baldosa de 30x30 con desgasta por uso. Muros en estuco y pintura no se evidencian fisuras o grietas. Estructura con columna 30x30, Habitación 2: practa en Haina fundamental, Muro sin enlucir con cachete

de piso a techo, de los muros en estuco y pintura al lairal derecho con sople y doprimado  
de material del acabado, piso en baldosa con desgaste por uso. Habitación 2:  
piso frontal y lairal derecho con enchape de piso a techo, lairal 12 pisos en  
sople y guacabol. piso en baldosa con desgaste por uso. Cocina: Muros enchape de alba  
de 449 alts, piso en cemento y acabado en baldosa con desgaste por uso. Habitación 3: parte  
en alba frontal y lairal derecho enchape de piso a techo, piso bald  
12 y vira de alba de 120 alts. Habitación 4: parte alba con deterioro, muros con en-  
chape de piso a techo, piso en baldosa con desgaste por uso. Baño: Muros con enchape a  
una altura de 180 alts en buen estado, sanitario y lavamanos, piso en baldosa en buen  
estado general. Pato: piso de 3x132 con desgaste por uso. Muros con enchape  
a una altura de 1,96 alts de los muros en piso y pintura no se cuidaron furos o gres.

lavadero con cemento con acabado en baldosa con desgaste por uso. Baño: enchape de piso a techo,  
lavamanos, sanitario en buen estado general piso en baldosa con desgaste por uso por haberse

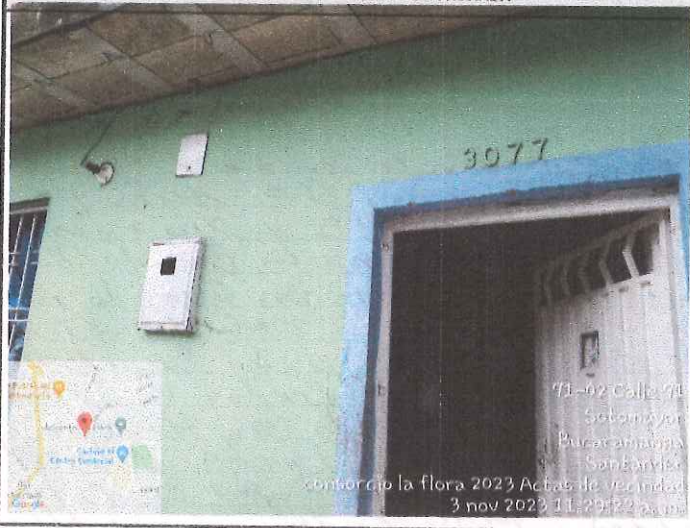
REGISTRO FOTOGRAFICO DE FACHADA

Escaleras en grates y cerámica tipo piedra con deterioro por uso, muros en fierro y pintura labrada hasta el nivel 7 mts con deterioro de material, puerta albañal en pintura y corrección. Rededor entrada puer en gubisco de 1/2 x 1/2 con desgaste por uso. Columnas y vigas de 20x20 dilatación en viga y columna, muro frontal con cerámica de piso a techo en buen estado. Placa eléctrica en bloque de concreto, muros en fierro y pintura no se encuentran fijados.

o grietas, piso en rejas baldosa con acabado en grises. Habitación 1: piso en baldosa  
con deterioro y afectación por golpes. Muro frontal con enchufe de piso a techo.  
Columna con fisura posiblemente por aplastamiento, puerta en machimbre fin dard.  
Colera: Salpicadero blanco aliso de suban, piso en baldosa con desagüe porcho en un  
porcentaje de 90% en cuanto a pintura. Muebles en cuanto a acabados en baldosa  
con afectaciones por golpes, fisuras y desgastes por uso. Baño: pintura desgastada  
con deterioro superficial de baños, el piso en baldosa 1.80 y piso en baldosa 1.80  
por uso. Estaleros en teleta y los últimos es columnas en cuanto a pintura de la fachada  
en unión de escalera con placa de baldosa piso en cuanto a pintura en el muro  
olado, con deterioro y pintura en el muro y pintura no se encuentran fijos o grietas.  
Habitación 1: piso en machimbre fin dard, piso en cuanto a pintura con

deterioro por uso y fisuras, pintura en el muro y pintura no se encuentran fijos  
o grietas. Habitación 2: piso en cuanto a pintura con fractura en pintura  
con deterioro y pintura no se encuentran fijos, o grietas. Celosía en la unión  
de zinc y ligeros en mano. Habitación 3: pintura en el muro y pintura  
no se encuentran fijos o grietas, piso en cuanto a pintura con deterioro.

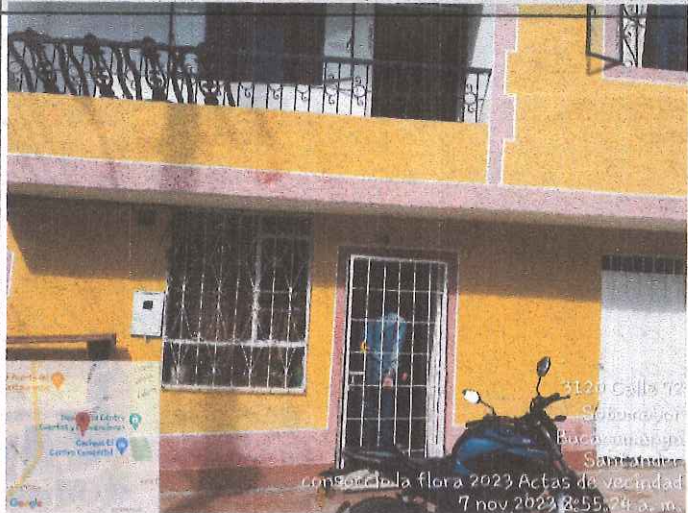
# REGISTRO FOTOGRAFICO DE FACHADA

Anden piso en cemento es multiblo con fura transversal y delgado por eso. y ventana apertible metálica, por corrupción, vidrios en buen estado. puerta, ventanas y reja metálica. Paredes PISO en acabado rustico y pintura no se olviden de las fisuras, o grietas. Bordes del marbete de la puerta la (segunda) con desprendimiento de material y afecte con por golpes. Salir. piso en baldosin de 30x30 con fisuras y furas. Muros: en estuco y pintura, columnas de 20x30 y vigas de 30x30 no se

Curación furos o grietas. placa macisa con acabado en Friso Bostico y pintura. Habitación 1: No se tuvo acceso. perfil accaso en escalones con acabado en baldosa con desgaste por uso y perfiles de aluminio baldosa 40x40. Habitación 2: Muros en estuco y pintura sin afectaciones, furos o grietas no se evidencian. placa con afectaciones leves pero ornamental funcional. Habitación 3: puerta en mdflex, muros en friso y pintura no se evidencian furos o grietas. piso en baldosa de 45x45. Baño 1: muros en enchape de alfa 190 Mts. Sanitario y lavamanos en buen estado. piso en baldosa con desgaste por uso. Habitación 4: Muros con laminado, Mdflex, muro frontal y lateral requierda con enchape de piso a fecha de labo de columnas y fieras en vigas. piso en baldosa de 45x45 con desgaste por uso. Baño 2: Muros con enchape de piso a fecha reparaciones por instalación de tubería, piso en baldosa con desgaste por uso. placa pulida con funcional. Sanitario en buen estado. patio: muros en friso y pintura, muros con enchape alfa de 120 Mts con dos pendientes de material, baldosas levantadas hacen 8 baldosas en una de las secciones oblonga. pitote en cemento con acabado en baldosa con afectaciones por furos en los bordes y desgaste por uso. lavamanos en buen estado. piso en gres con desgaste por uso. Cocina Muros en Friso y pintura no se evidencian furos o grietas por furos Muro frontal en la parte inferior tiene dos pendientes de alfa. Suspendido de 60 Cam, Mdflex en Cuadras y acabado en baldosa con afectaciones por golpes y furos. piso en baldosa con desgaste por uso. tubería de lavamanos con agüero. videra alambra metálica con corrosión ulchios Corrugados.
