| CONSORCIO LA FLORA 2023 | | 286 | CODIGO | | |
| ACTA DE VICINIDAD | | | PAGINA | | |
| OBJETO: | CONSTRUCCIÓN CANALIZACIÓN DE CAUCES: QUEBRADA LA FLORA Y LA IGLESIA PARTE ALTA E INTERCEPTORES:<br>LA FLORA II Y LA IGLESIA ALTA MUNICIPIO DE BUCARAMANGA | | FECHA | | |

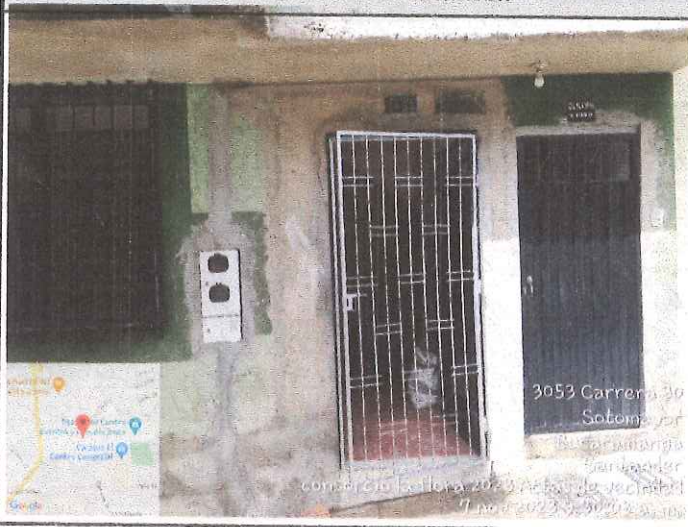
**REGISTRO FOTOGRAFICO DE FACHADA**

Acceso a la corporación, escales en cemento acabado en baldosa de 25x25 con dorado de perla y perfil de aluminio. Solera en baldosa de 25x25 con efecto de soga y fajas. Muros en estuco y pintura no se olviden fijas o grietas. placa metalica color rojo antracita. Habitación I y II en mal estado funcional. piso en baldosa con dorado de perla. Muros en estuco y pintura no se olviden fijas o grietas. Boto en muros en Escala

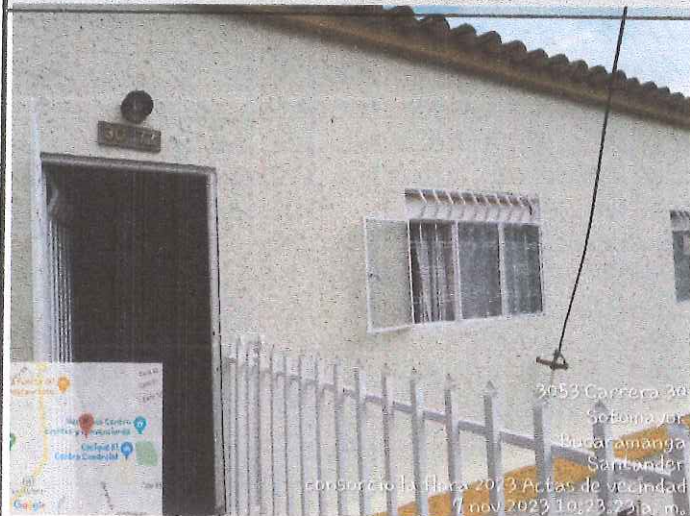
REGISTRO FOTOGRAFICO DE FACHADA

*Fachada en foto rustica y pintura en buen estado general, puerta, tapa publica en pintura y corrosión. Ingreso es de granito con desgas de poroso. Solai para en baldosas con desgas y juntas blancas. Muros en foto rustica y pintura no se encuentran fisuras o grietas. Cubierta en cemento asbesto cemento, vigas en madera y paja en algarrobo. Hay grietas: puerta, madera fin Conal. Muro, la foto de fachada y pintura en buen estado. Paredes en foto rustica*

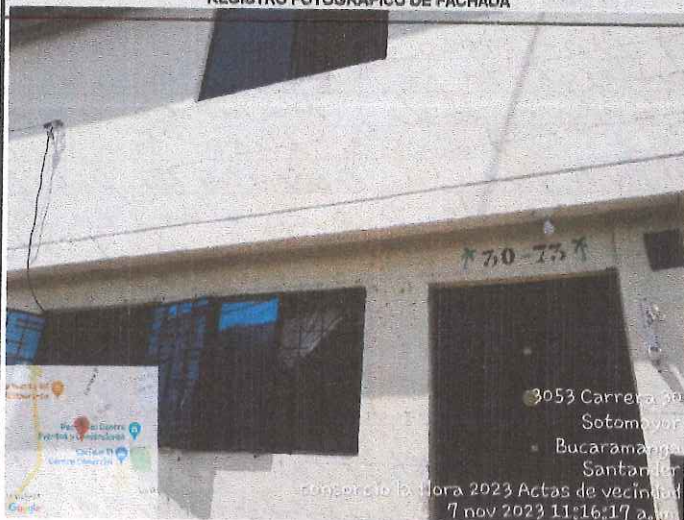
# REGISTRO FOTOGRAFICO DE FACHADA

Fachada: en friso y pintura, tiene fisuras y desprendimientos de Material, puerta de aluminio y ventana, abanico con vidrio en buen estado. Solá: pisos en cerámica y pintura, pero lateral derecho con cerámica de piso a techo en buen estado. Con desprendimientos de Material y voladura en la unión de piso a muro, piso en cemento pulido con fregado. Humedades: 1: 72: Muros frontal y lateral derecho con enchape de piso a techo, puertas rectas.

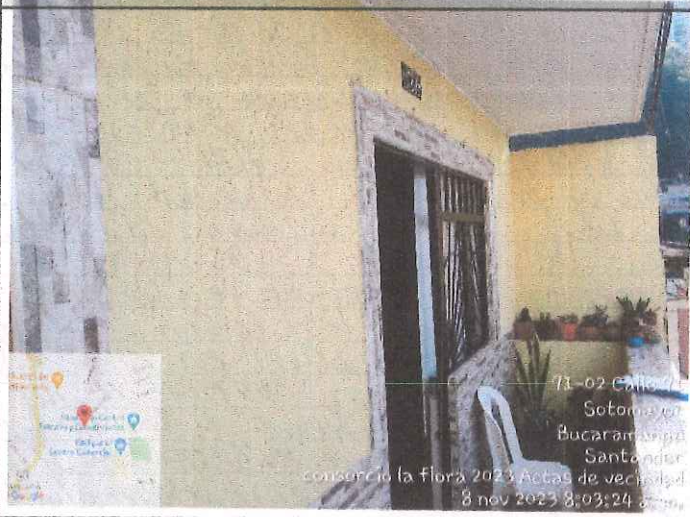
REGISTRO FOTOGRAFICO DE FACHADA

Cerramiento en Reja metálica con pintura y corrosión. Fachada: acabada en tipo piedra y jabote en buen estado. Muro con puerta y Reja metálica y corrosión ventosa en vidrios Corrugados y galvanizados en buen estado; andén en jabote grues con perforaciones por golpes de bala. Pisos en baldosas con fisuras y desgaste por uso pero el frente con chapote en rejas de piso a techo en buenos estado. Muro Frontal
