## ACTA DE VECINDAD

| OBJETO: | CONSTRUCCION CANALIZACION DE CAUCES: QUEBRADA LA FLORA Y LA IGLESIA PARTE ALTA E INTERCEPTORES; LA FLORA II Y LA IGLESIA ALTA MUNICIPIO DE BUCARAMANGA | | Inicial <input checked="" type="checkbox"/> Seguimiento <input type="checkbox"/> Cierre <input type="checkbox"/> | FECHA | | |

## REGISTRO FOTOGRAFICO DE FACHADA

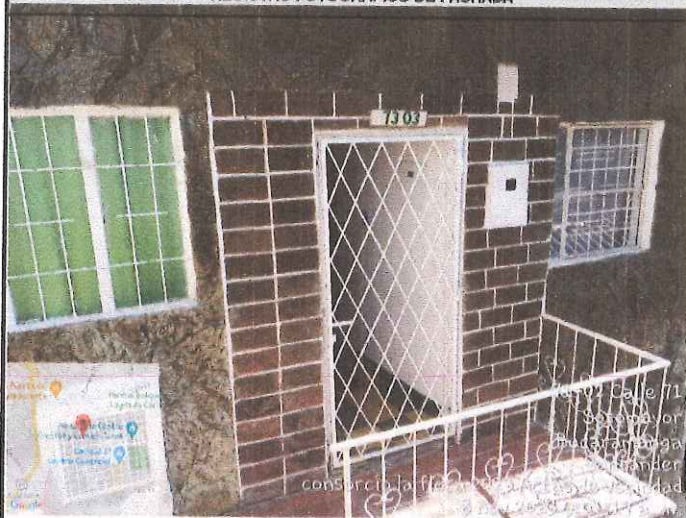
FACHADA: Pared pintada y portera, tiene acabado en cerámica tipo diadra de altura 110mts en buen estado. Muro de candepecho de un metro en falso rustico y pintura no se ve bien. Cae febles o gotas: ventana abatible metálica con vidrios en buen estado, puerta, raras y raras plásticas funcionales. Sala: piso en baldosa de 60x60 desgastado por uso. Placa malisada con delatador en el acabado en frente de Azotea (terrazza), Muros en el fudo y pintura no se ve bien dan

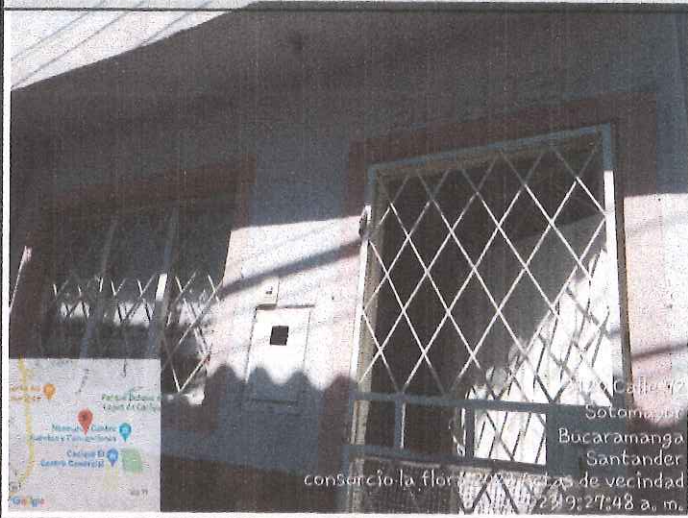
FACHADA: Muros en acabado foso rustico y pintura con tableta grecs gftm de futs en buen dolo. Marco puerta y Rete optica funcional con como con. Ventana metalica y vidrios en buen estado. Salas piso en baldosa de 35x35 con disquete por piso. Muros en estuco y pintura no se ven dan seguros o grietas. Dependencia de material en la parte interior por instalacion de llave de piso. Plata acabado rustico y pintura en buen estado. Cocina: solp cetro y muros de

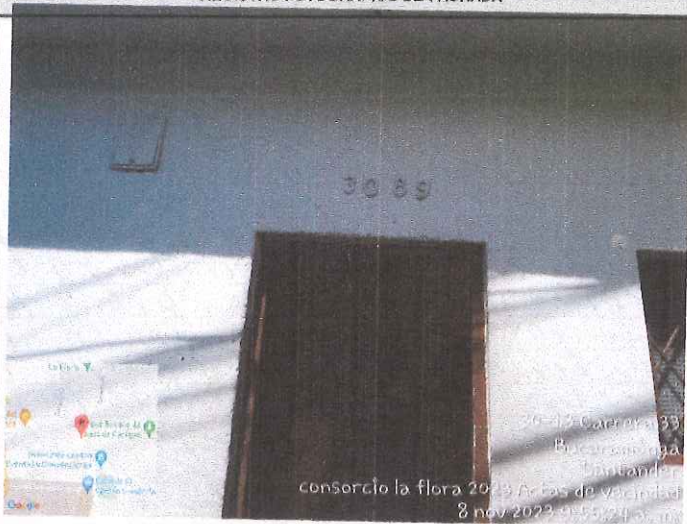
FACHADA: para pintura y pintura no se evidencian fisuras o grietas, puerta metálica funcional. Vitrina de vidrio con vidrios corrugados en buen estado. Sala: piso de cemento pulido con desgaste y manchados por golpes. Muro en piso y pintura no se evidencian fisuras o grietas. Placa ubicada en buen estado. Columnas de 35x35. Hay fuga de agua en el techo. Puerta en mal estado funcional, piso en baldosa con un parte porca y afectadas.

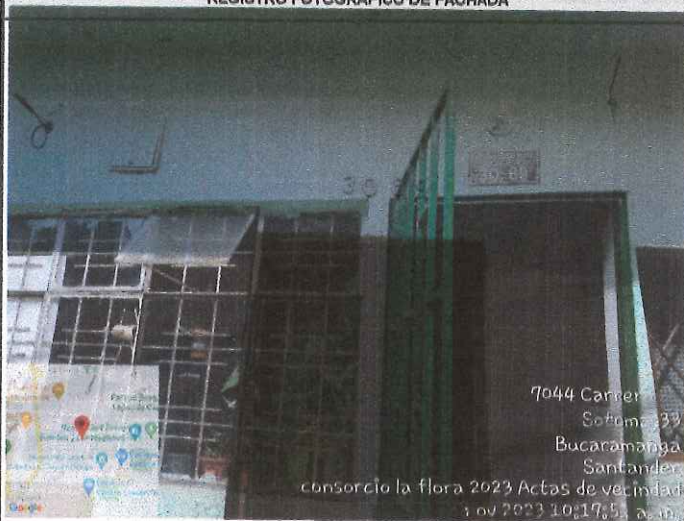
FACHADA: Muros en friso rustico y pintura no se evidencia furs o grietas, puerta metálica, ventanas abombadas metálicas con vidrios en buen estado. Sola: piso en baldosín con deterioro por uso. Muros en estuco y pintura con desprendimiento de material y humedad. Habitación 2: acceso en estuco baldosa. Muros en friso no se evidencia furs o grietas. Piso en baldosín con deterioro por uso. Habitaciones 2 y 3:
