CONSORCIO LA FLORA 2023  
GESTION SOCIAL  
ACTA DE VICINIDAD

CONTRATO DE OBRA: No. 69

OBJETO: CONSTRUCCION CANALIZACION DE CAUCES: QUEBRADA LA FLORA Y LA IGLESIA PARTE ALTA E INTERCEPTORES:  
LA FLORA II Y LA IGLESIA ALTA MUNICIPIO DE BUCARAMANGA

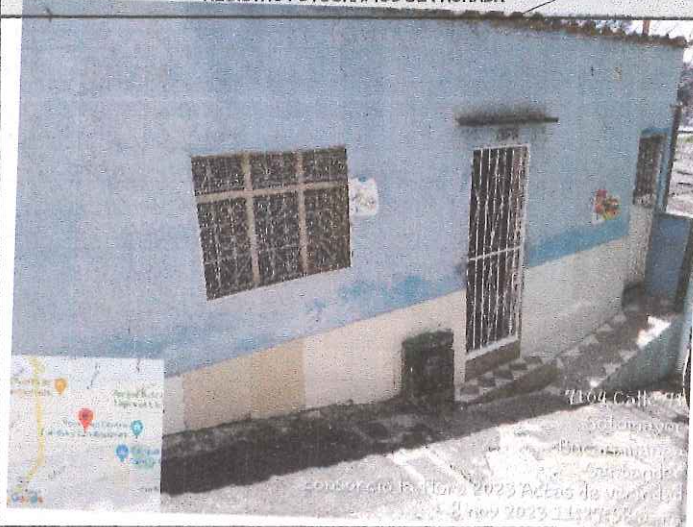
Dirección del predio: CL 73 F 50A-06

FACHADA: Muros en Friso y Pintura no se cuidaron fisonomía y grutas, puertas y pinto metallica en buen estado. Dependencia de luz de pintura y trabajo por exposicion a la interperencia. Se ha pinto en baldosa de 15x15 con desgaste por uso. Columnas de 35x35 Muros en Friso y Pintura. Parte del muro (cerca) dorado en la zona del Coquer. Colorado en Cederio asbesto y vigas en madera. Holografia 1, puerta en metal, pinto en baldosa

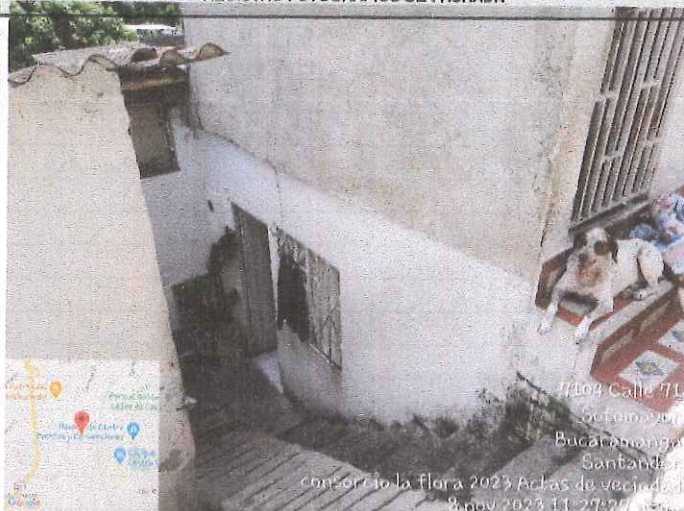
Dirección del predio: C/ 73 #30A-18

puerta y marco metálico deteriorado, vencido y corrosión; Conector y grama muros lateral  
de concreto y concreto con encharcamiento de piso a techo por desgaste por uso  
piso y paredes plenas en concreto a cielo en baldosa con grietas y afectación por galleta  
muro del comedor en la parte interior con dañado por humedad de Norte al. Placa en concreto  
con a cielo en baldosa con afectación que placa alacena por piso de concreto de la fachada

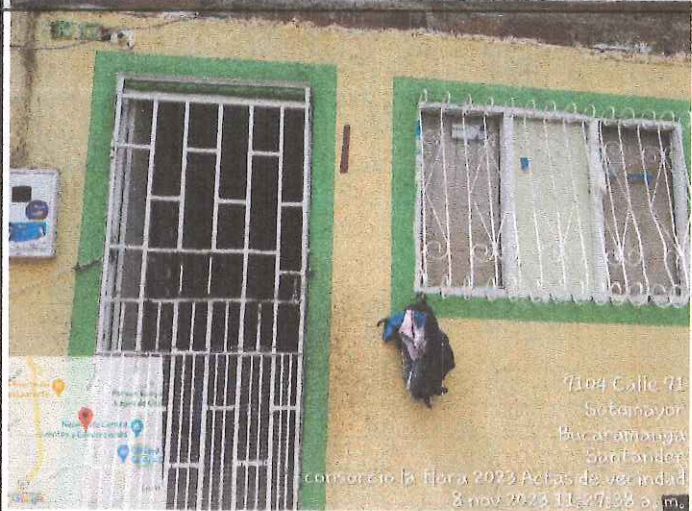
Dirección del predio: Calle 73 # 30-107

FACHADA: Muro en friso rustico y pintura no se evidencian fisuras o grietas. Lija, mazo y puerca pulen la con corrección. Sala: piso en baldosa de 35 X 35 con fisuras levemente y 4 pec. Se dan leques. Muros en friso y pintura problema de humedad. Ho. aplanado, piso laminado y friso con enchape de friso de 150x150, los pendientes de la obra del friso y friso del 100x100. Placa ligada por el lado de la fachada, pero expuesta y desprotegiendo la fachada.

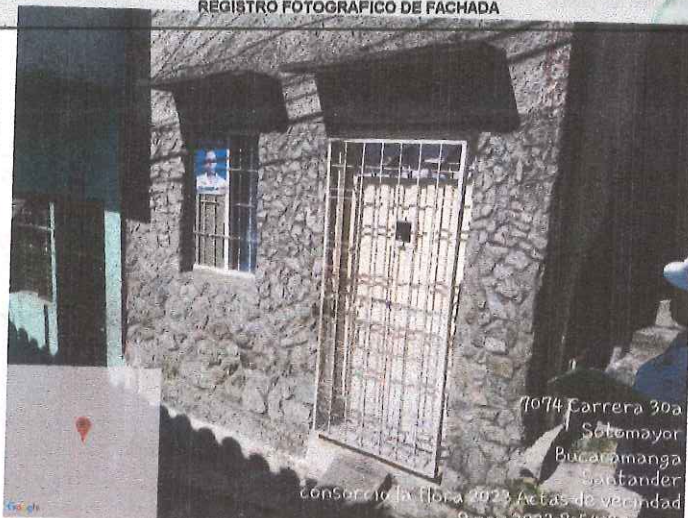
Dirección del predio: 02 30A F 71-02 Interior 3.

ACCESO A Seguir por escaleras en granito y tablita gres con desgate por losa muro del perillo en obra negra, marco, puerta, metalica en pintura y conservación. piso en baldosa de 50x50 con desgate por clo, muros en estuco y pintura no se evidencian fisuras o grietas. Cables todo en medio muro, cuando hay un canal por instalación de tubería, placa ligera de Hdo columnas de vigas de 30x30. Habita con 1: ausencia de puerta, muros en estuco y pintura no
