CONSORCIO LA FLORA 2023

ACTA DE VECINDAD

CONSTRUCCION CANALIZACION DE CAUCES: QUEBRADA LA FLORA Y LA IGLESIA PARTE ALTA E INTERCEPTORES:  
LA FLORA II Y LA IGLESIA ALTA MUNICIPIO DE BUCARAMANGA

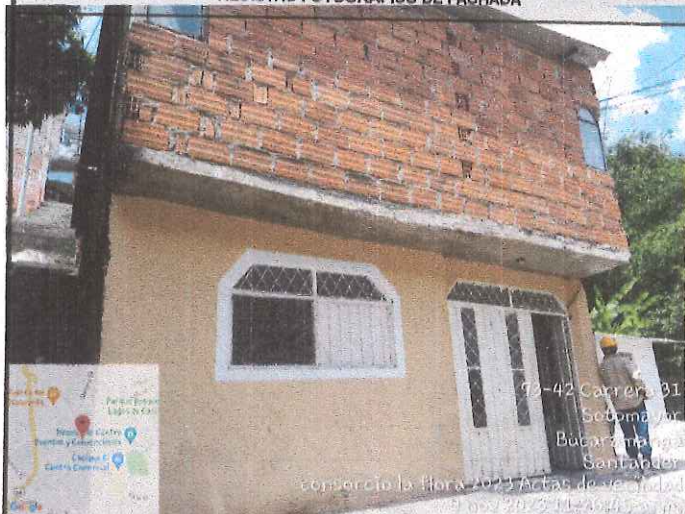
Dirección del predio: CE 3013 H 73-37

Fachada: Muros en EPSO rustico y pintura no se encuentran fijas, o grietas andan en cemento esmaltado, piel de cocodrilo, fisuras, delatación agrietamiento, Rampa en cemento rustico con deterioro y afectación por golpea puerta, portón en cupre superior con varios óxidos, con corrosión, muros en EPSO y pintura no se encuentran fijas o grietas, columnas de 25x25 y vigas de 25x75, delatación inicio.

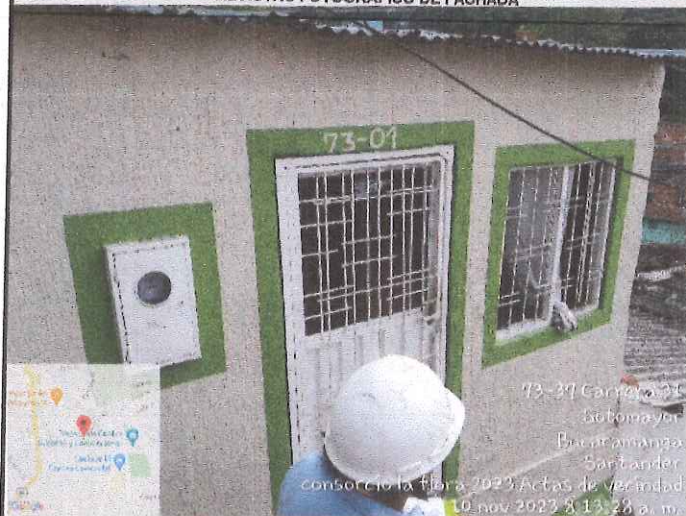
Dirección del predio: 73-01 # 73-01

FACHADA: Mamposteria, acabada en piso rustico y pintura no se encuentran furas o grietas. Salas, piso cemento esmaltado con bacterias y detergente por cho. Muros en piso y pintura no se encuentran furas o grietas. Cubierta en teja de barro zinc y poliestireno y no se hizo acceso para el material de concreto esmaltado con bacterias y detergente por cho. (ver fotos) por lo que se le hicieron piso y pintura de mamposteria de color.

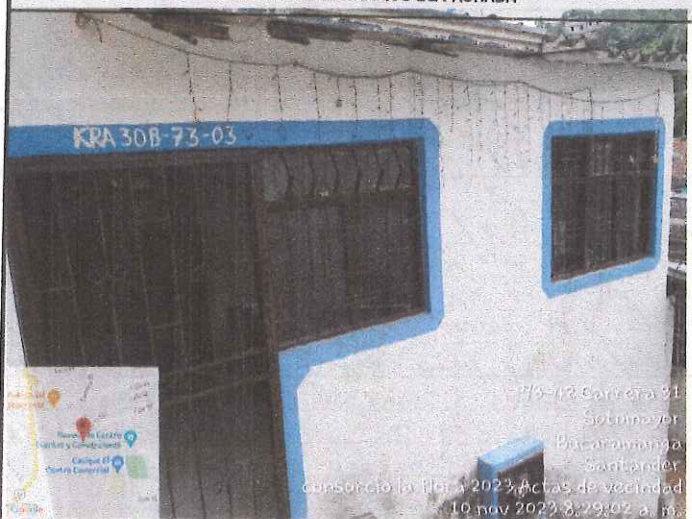
Dirección del predio: CR 30B #43-03

FACHADA: Mampostería, acabado en yeso tosco y pintura, no se observan fisuras o grietas, ni hollidos y pierden con corrosión, ventana a los lados techos corrugados en buen estado. Muro lateral izquierdo fijado al foso donde anteriormente había una ventana muro lateral derecho perforado de piso a techo, muro posterior trabado con fricción y con foso a ambos con corrosión en la parte inferior donde se observan agujeros de yunques.

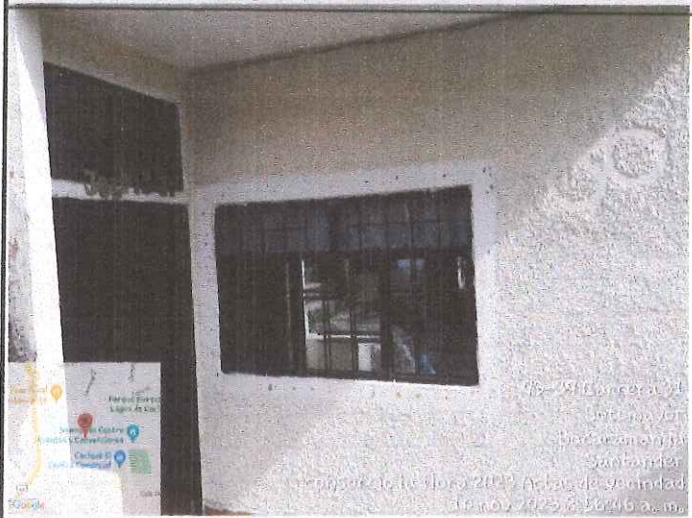
Dirección del predio: CR 303 # 73-31 P. 2

Acceso a terreno por escuela, en camino de tierra con deterioro, puerta y portón metálico. Fachada: acabado en ladrillo a la vista, expuesto, muros en piso rustico y pintura verde oxidada, faja de gris. Solos muros en piso y pintura no se encuentran en buen estado. Cubierta en metal no está aislada, la mano de obra y el material de construcción en general de mala calidad. 35x35 con desgaste por uso. Habitación: planta en medio famborato.

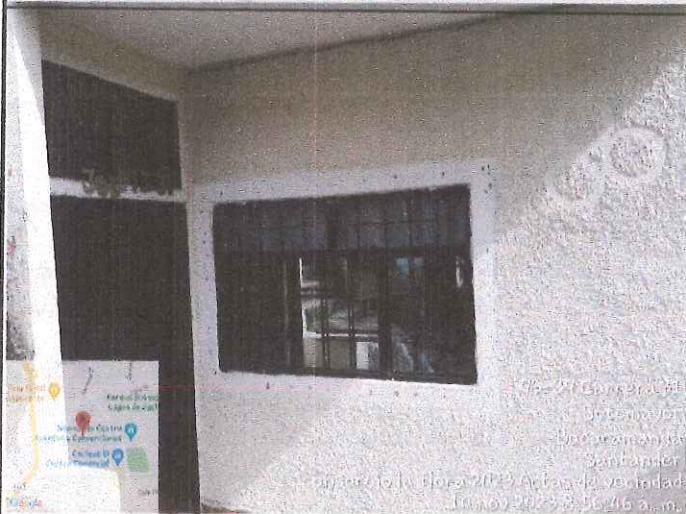
Dirección del predio: CL 30 B # 73-31

FACHADA: Muros en Falso Rostisco y pintura, Muro de cerramiento de ultra de 2.5 cm. Cemento acabado en Falso rustico. Obra deteriorada por exposición a la intemperie, piso en cerámica tipo piedra y desgaste por uso. Muros en estuco y pintura con desprendimiento de pintura y acabado. Muro lateral 12 pulgadas con enchape de piso y techo, piso en baldosa de 35x35 con desgaste por uso, placa alucisa la cual es finta. el Aluminio enchape.
