| CONSORCIO LA FLORA 2023 | | 310 | CODIGO | | |
| ACTA DE VECINDAD | | | PAGINA | | |
| OBJETO: | CONSTRUCCIÓN CANALIZACION DE CAUCES: QUEBRADA LA FLORA Y LA IGLESIA PARTE ALTA E INTERCEPTORES:<br>LA FLORA II Y LA IGLESIA ALTA MUNICIPIO DE BUCARAMANGA | | FECHA | | |
| CONTRATO DE INTERVENTORIA No. 85 | | | DD 10 | MM 10 | AAAA 2023 |

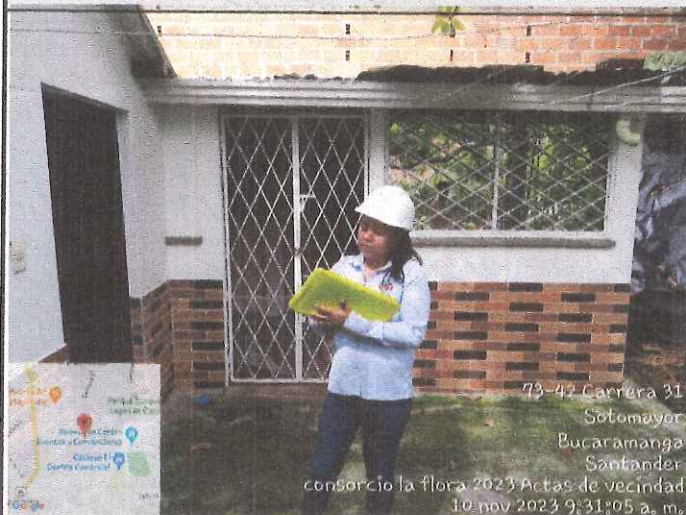
REGISTRO FOTOGRAFICO DE FACHADA

Características en ladrillo este el acueducto, pampa de acceso en concreto rustico, con deterioro y fisuras, con ruido por exposición a la contaminación, pero en concreto rustico con deterioro y fisuras. Fachada: muros en concreto y pintura en tubos a la altura de 80 cm por debajo de la altura de la columna, columna de concreto, pasillo por en gres con desgaste por cho. Muros en concreto y pintura el posterior tubo en concreto y la obra en

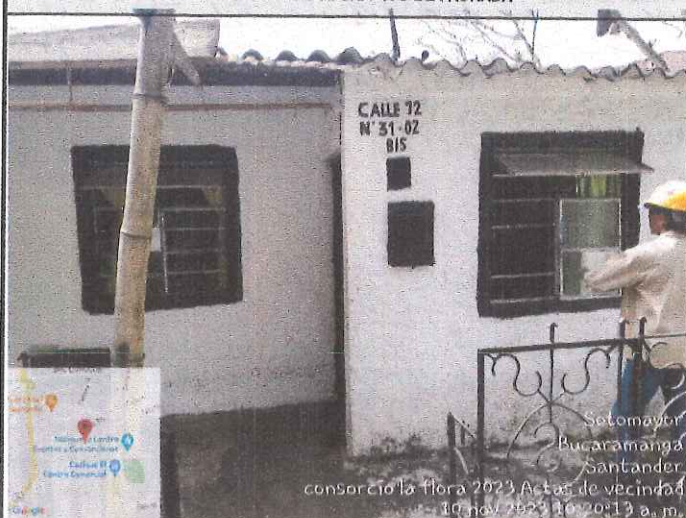
**REGISTRO FOTOGRAFICO DE FACHADA**

Cerramiento Muro de 60 cm alfora con mucho por exposición a la calderpente, el resto en reja metálica. Puerta Metálica con oxidación, orden Comunal que se le dio a pto. de las afectaciones y furos de tierra por uso. Fachada con fiso Bush lo y pinkon. Sala: piso es baldosa con afectaciones por golpes y deterioro, Muros en fiso y pintura no se encuentran firmes, o gresito. Cubierta otermitosbato, ligada.

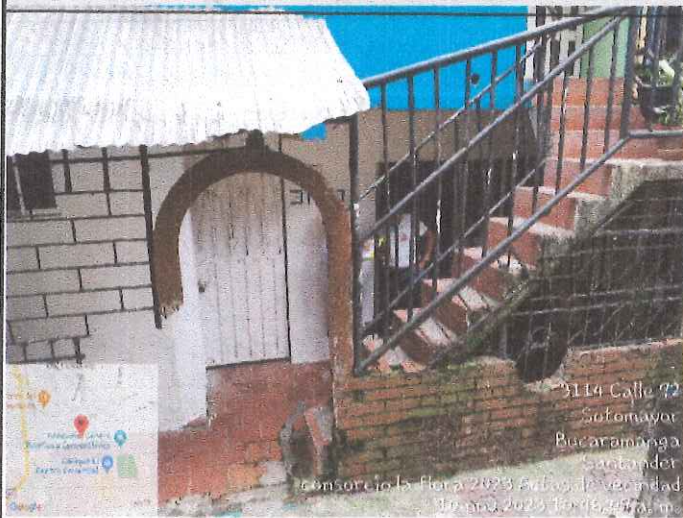
REGISTRO FOTOGRAFICO DE FACHADA

AC cese a segunda piso ep cobre en grando con desgaite por uso, fachada en yeso y pintura, punta metalica en punta y compocion. Ventanas con ausencia de vidrios. Son buen estado. Sala: piso en baldosa de 45x45 con esmer y de 195 te por uso levantadas. Pisos en yeso y pintura no se cuidan en futuro o grietas. En bodega al lado es poco cemento perfila metalica. Relatacion de planta metalica forjado en aluminio.

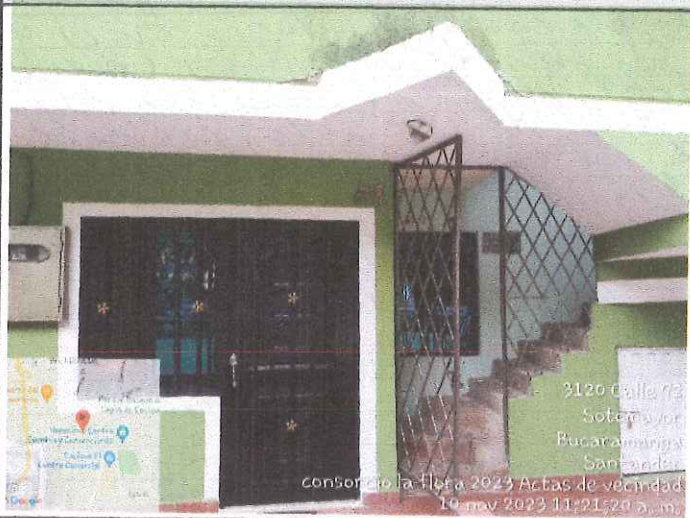
REGISTRO FOTOGRAFICO DE FACHADA

Acceso a segundo piso escaleras clavento rustico con desgate y adaptación, puerta metálica con deterioro y corrosión. Columnas 30x30, Salas piso en baldosa de 35x35 con desgaste por uso. Placa metal con la fijación en el alfilerado de la placa. Muros en estuco y pintura no se producción de humo o grietas. y en una mezcla oleosa y vidrios en buen estado. Habitación 1: mezcla simbólica funcional. Placa en estuco y pintura.
