CONTRATO DE OBRA: No. 69  
OBJETO: CONSTRUCCION CANALIZACION DE CAUCES: QUEBRADA LA FLORA Y LA IGLESIA PARTE ALTA E INTERCEPTORES:  
LA FLORA II Y LA IGLESIA ALTA MUNICIPIO DE BUCARAMANGA  
CONTRATO DE INTERVENTORIA No. 85

REGISTRO FOTOGRAFICO DE FACHADA

ACTA DE VICINDAD

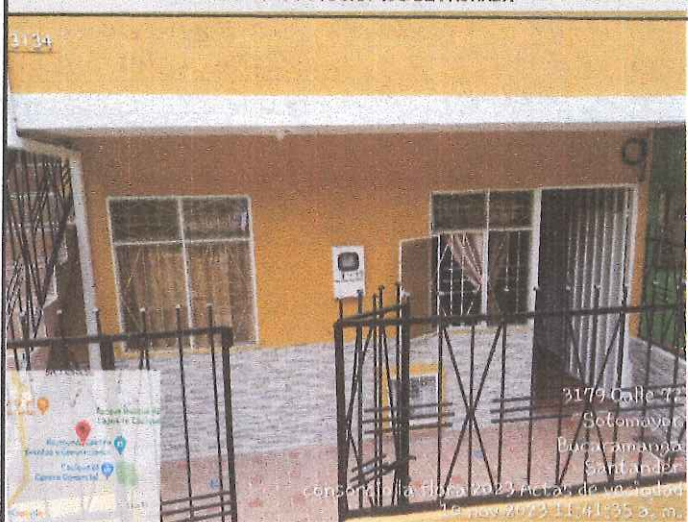
Verificación muro en el fondo de 60 cm y con desprendimiento de pintura y pintura  
falta. Piso en tablero. Fachada muro en piso y pintura cerámica tipo  
piedra de 60 cm en buen estado. Sola: Muro en el fondo y pintura  
piso de cerámica en pisos o grietas pero en tablero que es con 159 gts  
por cm. Placa metálica en buen estado. Haba fugas a 2 puertas median.

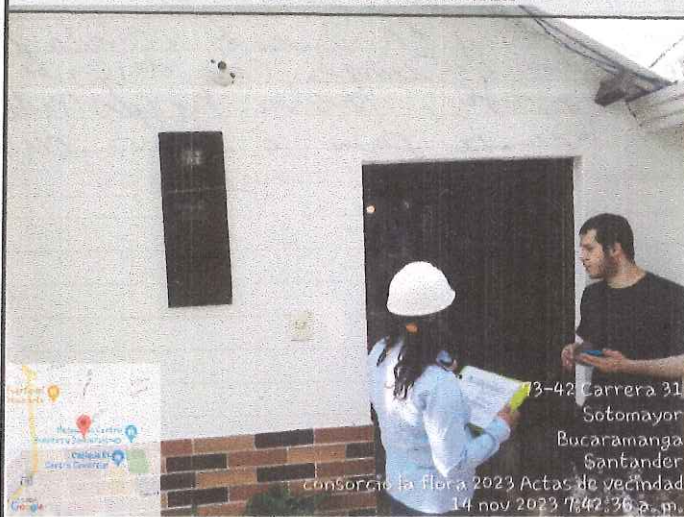
**COMENTARIOS:**  
 Fachada: Muros en contacto y pintura con tableta a 1/2 mts, puerta de entrada en pintura. Sala: muros en contacto y pintura no se cuida con yeso o gachalibre en abanico en el techo en buen estado. Techo con 1/2 mts. recarga puesta en yeso pero no se cuida con yeso. Muros en contacto y pintura no se cuida con yeso o gachalibre por eso, no se cuida con yeso o gachalibre. Colores nuevos.

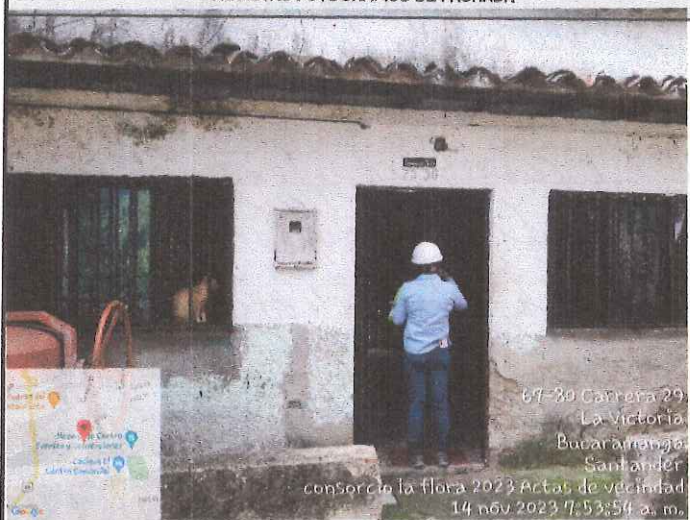
FACHADA: Muros en grso y pintura con desperdicio de material, Humedad y moho y fongos  
berrucando de 8'00cm en ladrillo con fongos con humedad afectando por fongos.  
Declarar zona de moho con corrosión. Ventana en la vidriera es buena estado. Solo  
piso con baldosa en la sala por eso, Muros con desperdicio de material de ladrillo  
Muro lateral 12 quechales con fractura de 1.60mts, vigas cerca en pul y todo con  
de obra

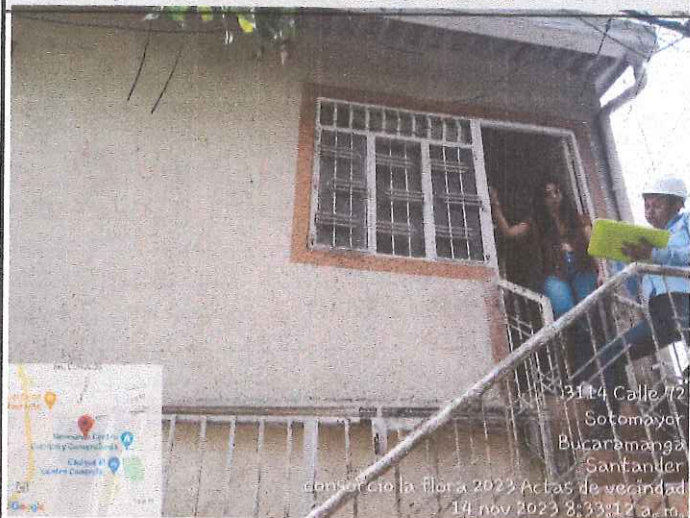
FACHADA ACCESO o Segundo piso Escalera en acatote lateral, con deterioro y desgaste por choques. Muro de concreto y vereda por deterioro en parte con corrosión. Sala principal de 15x15 con piso de porcelanato, pisos en cerámico y pintura no se decolora por choques. Cobertura exterior espacio cubierto en cerámico, habitación 1.15m con cerámico y pintura no se decolora por choques o golpes por...
