CONTRATO DE OBRA: No. 69

OBJETO: CONSTRUCCION CANALIZACION DE CAUCES: QUEBRADA LA FLORA Y LA IGLESIA PARTE ALTA E INTERCEPTORES:  
LA FLORA II Y LA IGLESIA ALTA MUNICIPIO DE BUCARAMANGA

CONTRATO DE INTERVENTORIA No. 85

REGISTRO FOTOGRAFICO DE FACHADA

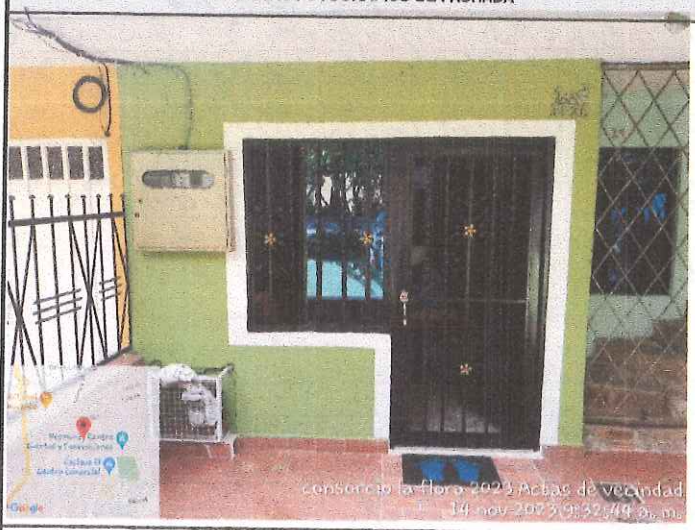
Cerra miento de 80 cm en acabado de tableta y perfil de aluminio en buen estado; Afectación de  
piso en tableta gris. Con desgaste por esp. Puerta de aluminio en buen estado; Afectación de  
en buen estado. Salvo Muros en este caso y pintura no se encuentran fisuras o grietas  
en piso de 50x50 en buen estado. Placa de placa de 25x25; piso en cerámica en buen estado, muros en estuco

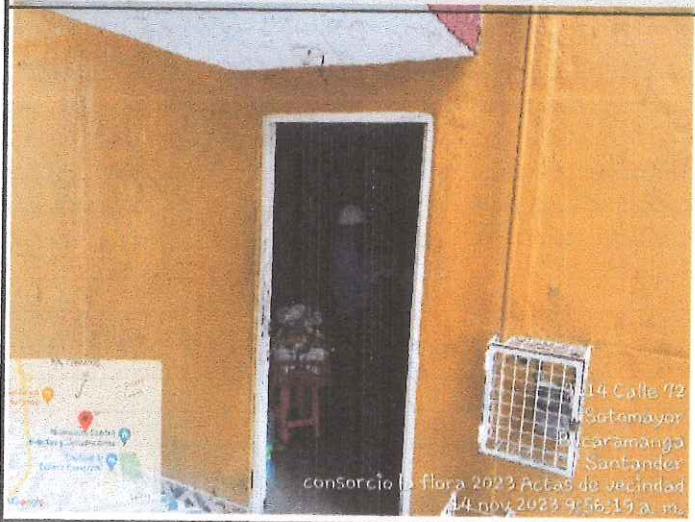
COMENTARIOS:  
 Puerta, teja metálica en pintura. sala: piso en baldosas con pefectones y desgaste por uso. Muros en stucco y pintura no se encuentran fissuras o grietas. placa univ. al cableado eléctrico y pintura. Habitación: piso en baldosa de 50x50 con desgaste por uso. pisos en stucco y pintura no se encuentran fissuras o grietas. Muros en stucco y pintura. Baño con piso de cerámica, losas de muy buena con rejilla metálica en

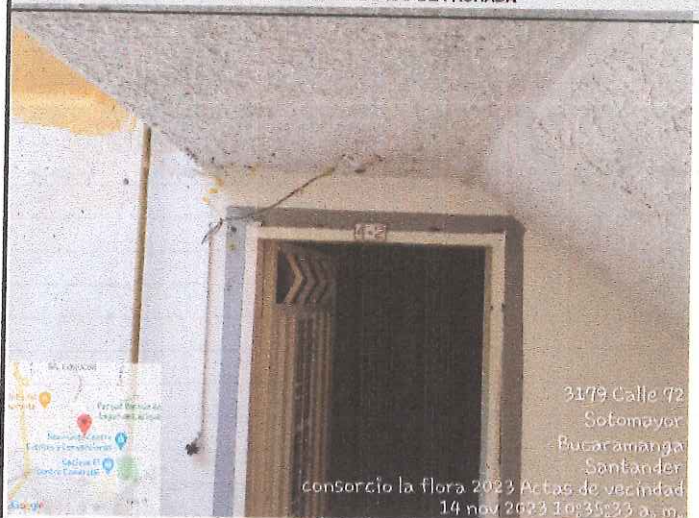
Sala: Muros en estuco y pintura no se evidencian fisuras o grietas, piso en baldosas con desgaste por uso. Afecciones leves. placa acústica con acabado bueno.  
Habitación: Muros en estuco y pintura no se evidencian fisuras o grietas, piso en baldosas con desgaste por uso. Habitación 2: puerta en mader fundida, mampostería y pintura no se evidencian fisuras o grietas. piso en baldosas con desgaste por uso.
