CONTRATO DE OBRA: No. 69

OBJETO: CONSTRUCCION CANALIZACION DE CAUCES; QUEBRADA LA FLORA Y LA IGLESIA PARTE ALTA E INTERCEPTORES:  
LA FLORA II Y LA IGLESIA, ALTA MUNICIPIO DE BUCARAMANGA

CONTRATO DE INTERVENTORIA No. 85

ACTA DE VECINDAD

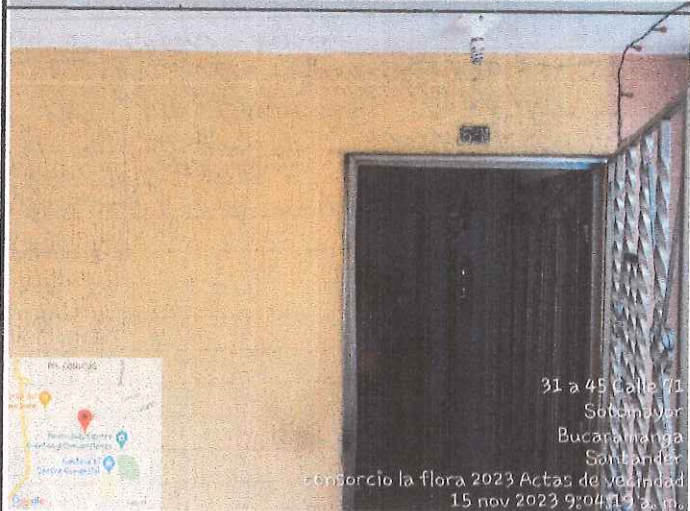
REGISTRO FOTOGRAFICO DE FACHADA

Puerta de metalica en pintura y corrosión. Sabe piso en tableta gruesa con los gases por uso muros en estuco y pintura no se guardan fajas o grietas. Placa ubicada de la casa en el fondo. Planta con 2. Tiene solo muros con ausencia de muros. Habitación 1, 2, 3, muros en estuco y pintura no se guardan fajas o grietas. Piso en tableta gruesa con los gases por uso, muros pintura

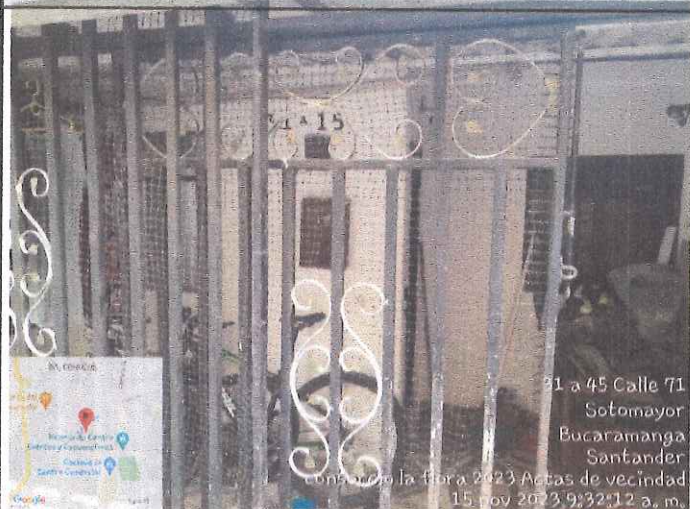
REGISTRO FOTOGRAFICO DE FACHADA

Desarrollo de altura de 7 mts en fono rustico y pintura, dependiente de material de albañilería, de esto se repara metálica con carpación, piso en ladrillo de 45 x 45 con 1962 kg/m², tipo piedra. Fachada fono rustico y pintura en buena estado. Puerta metálica en buen estado. Sala: muros en fono y pintura por reparar con reparaciones en el fondo escoy, piso en ladrillo de 50 x 50 con 1962 kg/m² por uso. cubierta eternit

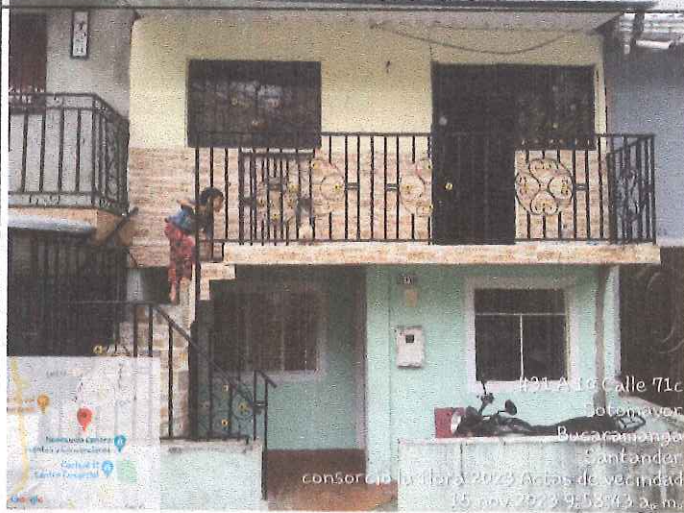
REGISTRO FOTOGRAFICO DE FACHADA

Perforamiento en muros para pasaje y pintura con rollo por exposición a la intemperie, piso en tableros de 60x60 con desgaste por uso, fachada muros en friso y pintura no se evidencian fisuras o grietas, puerta metálica con cerradura. Salvo piso en baldosa de 30x30 con desgaste por uso y muros en friso y pintura no se evidencian fisuras o grietas. placa abate en buen estado. Colores de 20x20 con pintura gris y blanca en
