### ACTA DE VECINDAD

| OBJETO: | CONSTRUCCIÓN CANALIZACIÓN DE CAUCES: QUEBRADA LA FLORA Y LA IGLESIA PARTE ALTA E INTERCEPTORES:<br>LA FLORA II Y LA IGLESIA ALTA MUNICIPIO DE BUCARAMANGA |

CONTRATO DE INTERVENTORIA No. 85

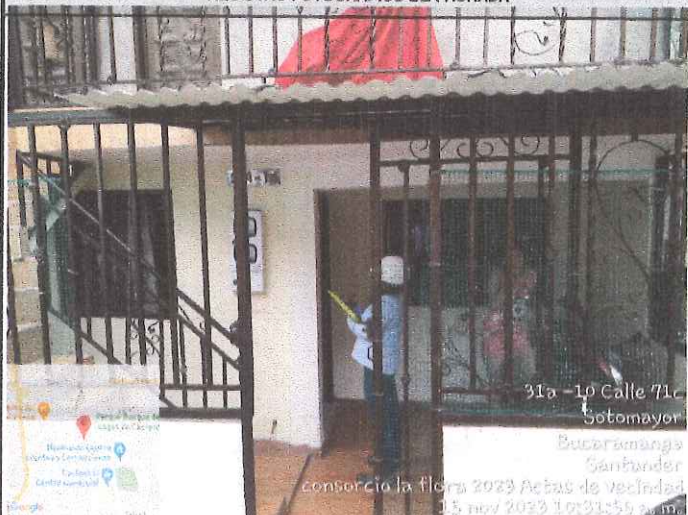
REGISTRO FOTOGRAFICO DE FACHADA

Cerramiento de muro en foso y pintura de alfileres de foso en buen estado resto de muro en buen estado con corrección, piso en buen estado con corrección por uso. Puertas en buen estado. Ventanas en buen estado con vidrios en buen estado. Salas piso en baldosa de 50x50 con rejilla por uso. Columnas de 22x20 vigas de 22x20, muros en buen estado y pintura no se evidencian fomas o grietas placa mampostería en buen estado.

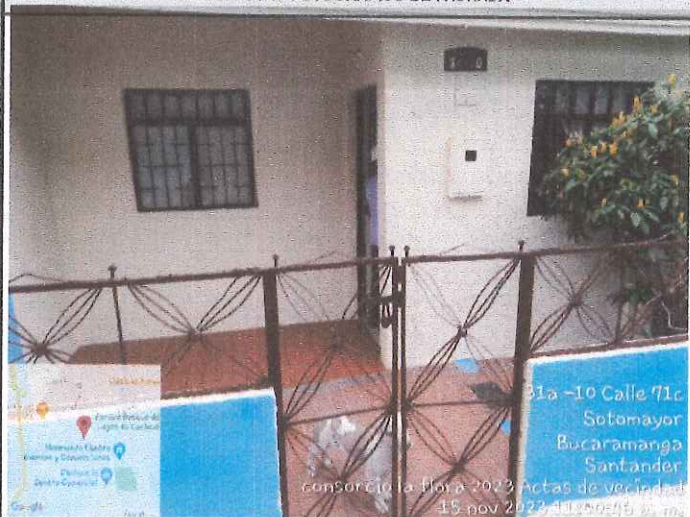
REGISTRO FOTOGRAFICO DE FACHADA

Cerca manto de seto en piso rustico y pintura al tura de po fin en buen estado  
pido en fable de gres con de sqa st/ por vpo. Puerta metálica, ventana alamb  
con vidrios en buen estado. Sala y Piso en baldosa con deterioro por uso, resaca  
de baldosa con yeso buen estado. Paredes en yeso y pintura no se o bien  
fina o gres. Cubierta en 6 deas de asbe cto y vidrios en mal estado. Haba...

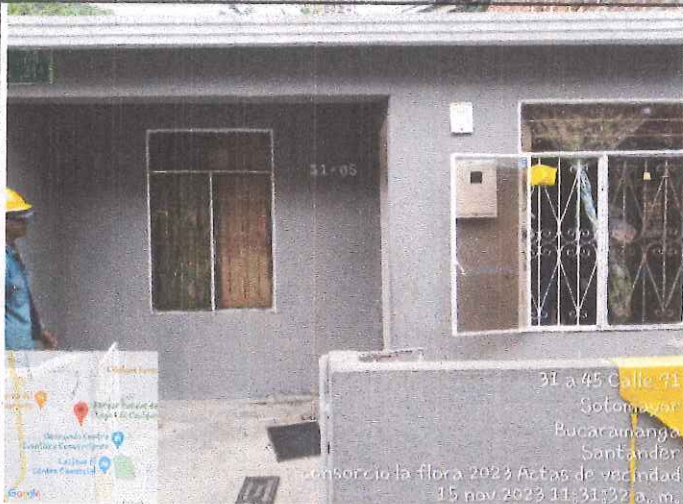
REGISTRO FOTOGRAFICO DE FACHADA

Corrección de muro con teiso rustico y pintura g/tunda 115 con desperdicio de material de acabado. PISO En cemento rustico con listones y desperdicio por c/c. Ventana nueva g/tunda con vidrios en buen estado. Fachada nueva en vano estubo. Sala: muro en obra nueva bloque cuando, pero en baldosa de 45x45 con desgrape 1/4 por c/c. Muro frontal con fisura y muro posterior
