CONTRATO DE OBRA: No. 69  
OBJETO: CONSTRUCCION CANALIZACION DE CAUCES: QUEBRADA LA FLORA Y LA IGLESIA PARTE ALTA E INTERCEPTORES:  
LA FLORA II Y LA IGLESIA ALTA MUNICIPIO DE BUCARAMANGA

REGISTRO FOTOGRAFICO DE FACHADA

1. DATOS DEL PREDIO

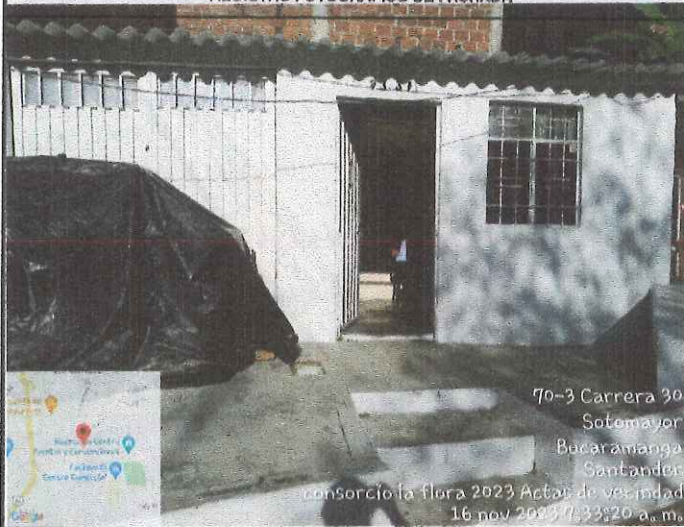
70-3 Carrera 30  
Sotomayor  
Bucaramanga  
Santander  
Consortio la flora 2023 Acta de vecindad  
16 nov 2023 11:33:20 a.m.

FACHADA: Plataforma en ES colorado cemento rustico, Acero expuesto, Figuras de galleta por uso / piso en cemento rustico con delgado sk por uso y pisos, Fachada con Muros en foso y pin fosa no se encuentran fisuras o grietas. Puerta y ventana en pintura y en buena estado. Salas dilatación del muro y la plata forma en fachada. Salas piso en cemento es multicolor. Afectaciones múltiples, interiores. Dilatación en union del muro

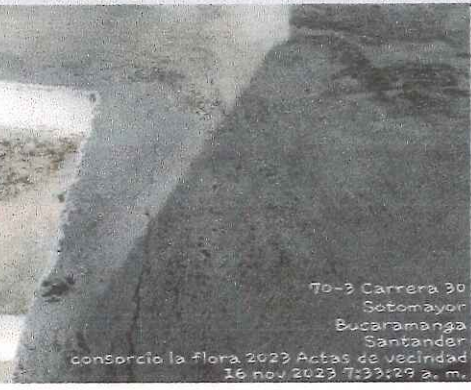
| 3. REGISTRO FOTOGRAFICO | |
|---|---|
| <div>PISOS</div> <p>70-3 Carrera 30<br/>Setomayor<br/>Bucaramanga<br/>Santander<br/>consorcio la flora 2023 Actas de vecindad<br/>16 nov 2023 7:33:29 a. m.</p> <p>estico entrada a vivienda con fisura.</p> | <div>PAREDES</div> <p>73-37<br/>B.<br/>consorcio la flora 2023 Actas de vecindad<br/>16 nov 2023 7:33:29 a. m.</p> <p>Descripción: Dilatacion entre muro y columna en sala.</p> |

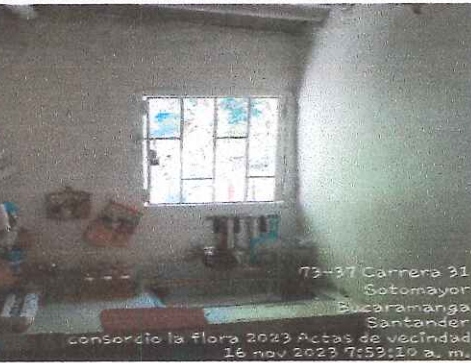
| 3. REGISTRO FOTOGRAFICO | |
|---|---|
| <div>COCINA</div> <p>73-37 Carrera 31<br/>Setomayor<br/>Bucaramanga<br/>Santander<br/>consorcio la flora 2023 Actas de vecindad<br/>16 nov 2023 7:52:10 a. m.</p> <p>meson en cemento y baldosa con afectaciones.</p> | <div>OTRO</div> <p>73-37<br/>B.<br/>consorcio la flora 2023 Actas de vecindad<br/>16 nov 2023 7:52:10 a. m.</p> <p>Descripción: Muro en cocina con fractura longitudinal.</p> |

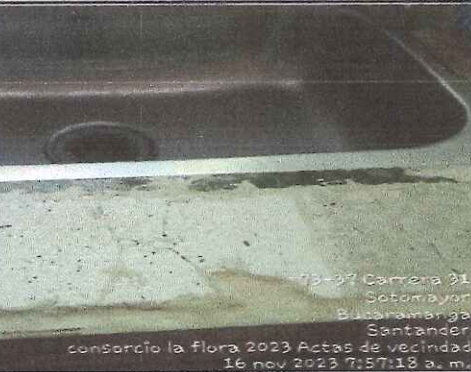
| 3. REGISTRO FOTOGRAFICO | |
|---|---|
| <div>COCINA</div> <p>73-37 Carrera 31<br/>Setomayor<br/>Bucaramanga<br/>Santander<br/>consorcio la flora 2023 Actas de vecindad<br/>16 nov 2023 7:57:18 a. m.</p> <p>afectaciones por golpes.</p> | <div>OTRO</div> <p>73-37<br/>B.<br/>consorcio la flora 2023 Actas de vecindad<br/>16 nov 2023 7:57:18 a. m.</p> <p>Descripción: Habitac ion en piso de cemento esmaltado con afectaciones por golpes.</p> |

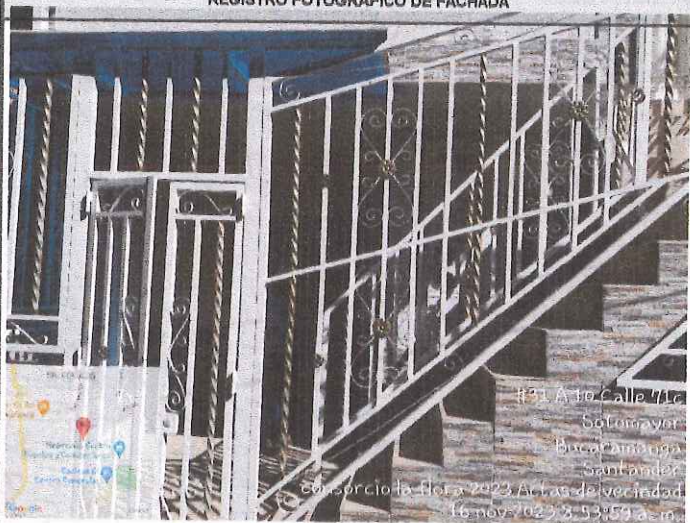
FACHADA: Cerramiento con muro altillo de 1.10mts en acabado de piramita y de metalica en buen estado. PISO: Cerramiento tipo piedra de 35x35 con desagüe de porcel. fachada muros en buen estado y muros no se evidencian fisuras o grietas con enchape en concreto a 95cm/ placa metalica funcional. Sebi: Muros con estuco y pintura no se evidencian fisuras o grietas, placa aligerada en buen estado. papp en baldosa de 30x30

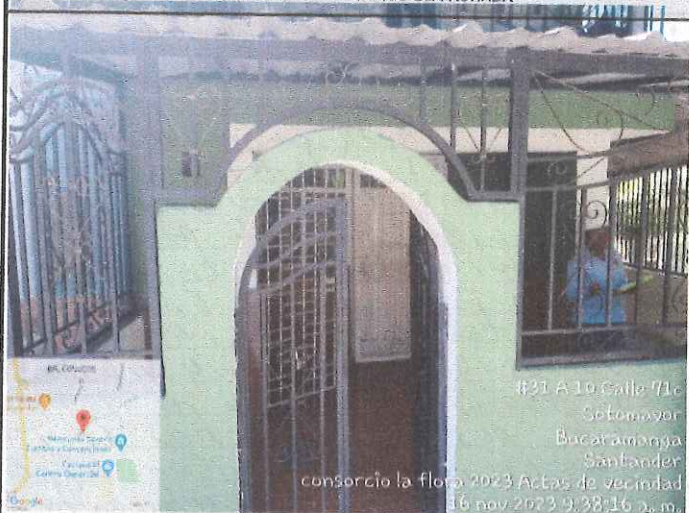
Cerramiento: Muro en Esso y pintura a tono de 90 cm, en buen estado con fisura en reparación. y bajo piso de 10 cm en fachada. piso en tableta de grecas con fisura y desgaste por uso. fachada: Dilatación del alero 10 cm, 12 unidades en unior con el piso. Se encuentran columnas de 25x25 por todo el lado exterior y piso en concreto armado por todo. vigas de 25x20 fachada tableta a tono de 10 cm no se encuentran en buen estado.

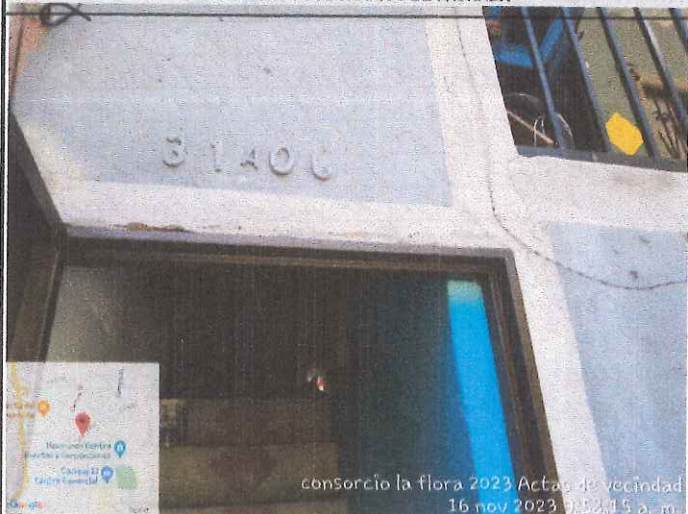
consorcio la flora 2023 Actas de vecindad  
16 nov 2023 9:52:15 a. m.

Acceso a segundo piso escalas en cemento y acabado en baldosa y grout de dilatación en varillas esbeltas y de grout de poroso. En borde de muro con dilatación por esta medida. Sola: muros en estuco y pintura no se evidencian fisuras o grietas. piso en baldosa de 15 x 15 con grout de poroso. Cubierta en concreto esbelta, vigas en madera en buen estado. Balcon: piso en baldosa con acabado poroso.
