| CONSORCIO LA FLORA 2023 | | 342 | CODIGO | | |
| ACTA DE VECINDAD | | | PAGINA | | |
| OBJETO: | CONSTRUCCIÓN CANALIZACION DE CAUCES: QUEBRADA LA FLORA Y LA IGLESIA PARTE ALTA E INTERCEPTORES:<br>LA FLORA II Y LA IGLESIA ALTA MUNICIPIO DE BUCARAMANGA | | FECHA | | |

REGISTRO FOTOGRAFICO DE FACHADA

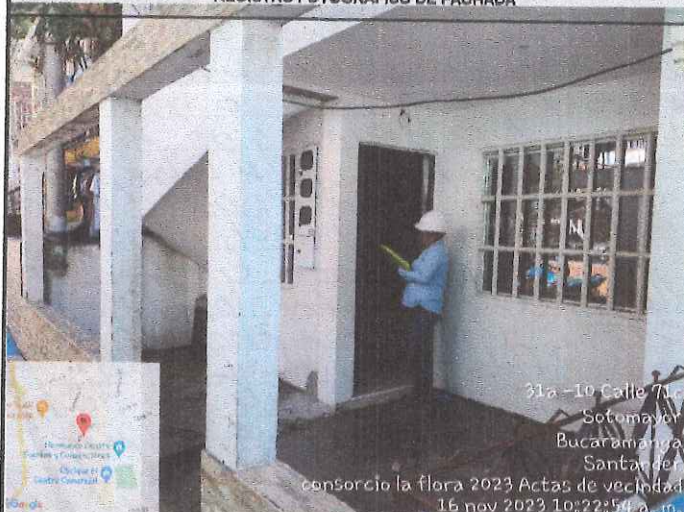
31a-10 Calle 71  
Sotomayor  
Bucaramanga  
Santander  
consorcio la flora 2023 Actas de vecindad  
16 nov 2023 10:22:54 a.m.

Narramiento: altura de bocan, Columnas y vigas de 20X15, Estructura de Bracedado, desperdicio de material y No hay por exposición a la intemperie, piso en concreto pulido con flechas por golpes, altura de golpe por uso y Abuso, posición a la intemperie, fachada, muros - este tipo y pintura y Se deteriora por golpes y manchas para reemplazar con pintura. Sala: piso en bloques de concreto

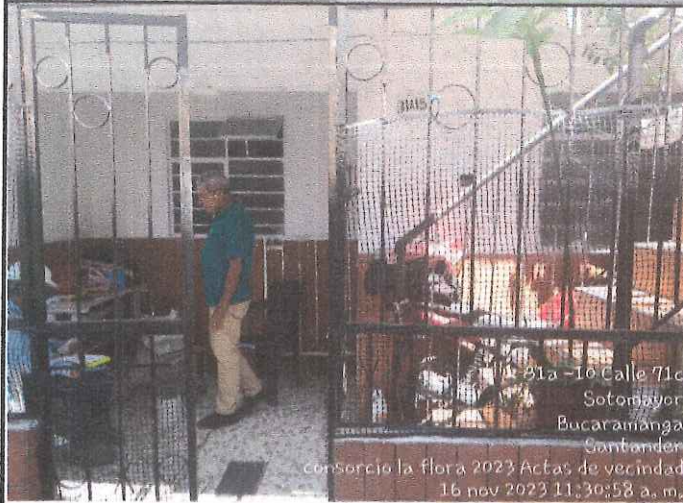
Características: Muro altura de 1.45 mts en teja de barro y pasto de paja, metálica con desquebrar por do. Piso en baldosa de 45 x 45 con desquebrar por do. Fachada Muros en teja de barro y pintura en buen estado. Teja de barro altura de 1.20 mts son buenas. Columnas de 25 x 25 bloca, pre fabricada en buen estado. pretecho metálica funcional. Balda: piso en baldosa de 45 x 45 con desquebrar por do. Muros en estuco y pintura en

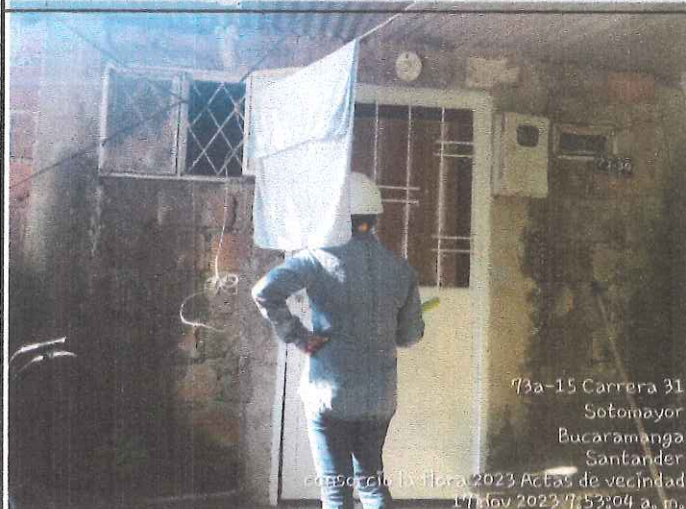
**FACHADA:** Obra negra pedrillo expuesto Malo con Afectaciones, puerta metálica funcional, piso cemento gris con grietas. Acceso escaleras en Camarab plástico al momento con deterioro, varias Escaleras Desgastadas y dilatación. Cocina: Muro principal de piso a techo, Muro posterior con ausencia de baldosa y su superficie. Muro en cemento cocinado en baldosa con Afectaciones por gota.

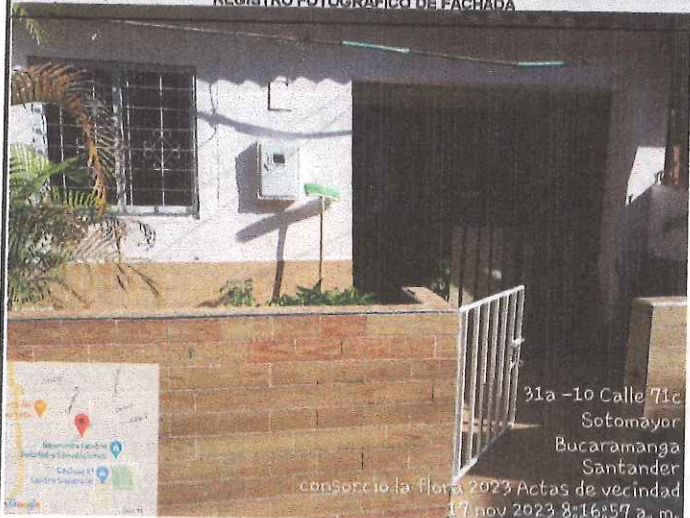
31a -10 Calle Tlc  
Sotomayor  
Bucaramanga  
Santander  
consorcio la flora 2023 Actas de vecindad  
17 nov 2023 8:16:57 a. m.

Desarrampando el muro con acabado en tableta alfar de 80cm con desquite por c/s. p/s en tableta gruesa y unido cemento esmalto. Afectaciones gruesa en bordes y finos leños. al resto de acabando que tiene c/s. tiene desprendimiento de material alabado. fachada. Muros en greso y pintura con desprendimiento del material del alabado. p/verta de falla con corrosión. Sala: pero por desbor y lateral. Requiere Se
