CONTRATO DE OBRA: No. 69

OBJETO: CONSTRUCCIÓN CANALIZACIÓN DE CAUCES: QUEBRADA LA FLORA Y LA IGLESIA PARTE ALTA E INTERCEPTORES:  
LA FLORA II Y LA IGLESIA ALTA MUNICIPIO DE BUCARAMANGA

CONTRATO DE INTERVENTORIA No. 85

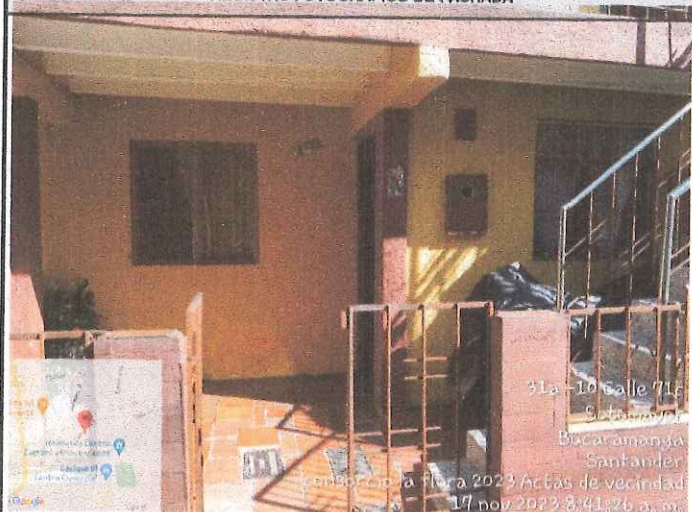
REGISTRO FOTOGRAFICO DE FACHADA

Cerramiento: muro altera de tuets en piso y pendera con desguiste, columna de 20x20 y vigas de 20x20, piso en gres algral baldosa, azules instalados y desguiste por uso. Muro de fachada: piso baldosa y pendera no se oxidacion por 0 gres por que aplica con color. placa prefabricada en buen estado. piso en ladrillo sin confusion y desguiste por uso, fieron buen estado de baldosa, muros en obra y pintura con

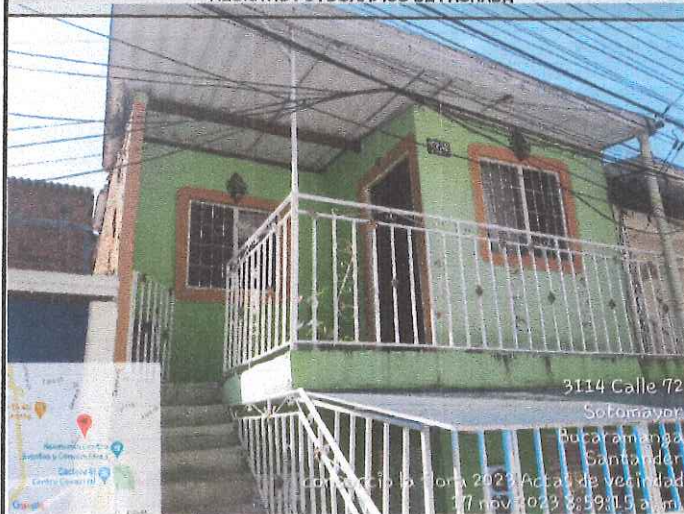
REGISTRO FOTOGRAFICO DE FACHADA

Reparación en Rya Metálica en pintura y corrección acceso a segundo piso, eslabón en cemento  
 Plástico y desgaste por choques de tráfico y afectación por golpes. Muros en fachada en  
 friso y pintura que se encuentran fríos o grasos. Sala: Muros en obra negra, piso  
 de cemento con fisuras y deterioro por uso. Cubierta de asbesto y cemento  
 Madera. Ventana obsoleta con vidrio en buen estado. Habitación 23p con ventana con  
 SERRANITA

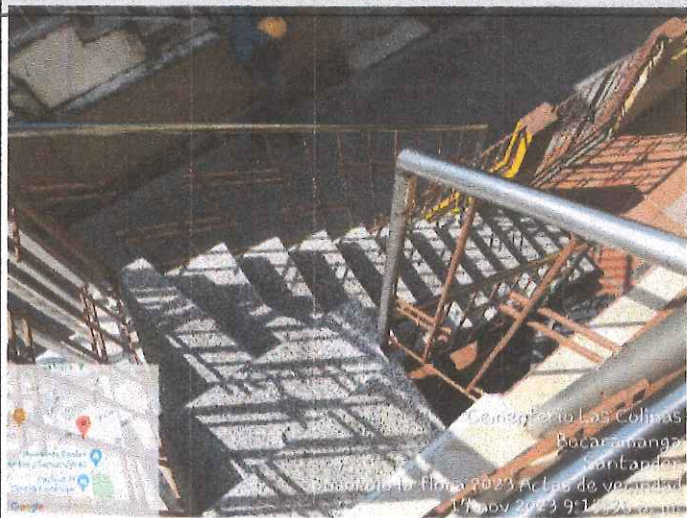
**REGISTRO FOTOGRAFICO DE FACHADA**

Acceso a Segundo piso es Calles en Cemento y a Cielo en Gravel con esgote por cho. Balcón  
 Cielo de 60cm piso en baldosa de 45x45 con esgote por cho. Repa de baldosa con esgote  
 Suelo prueba de agua en punta fundacional. piso en baldosa de 45x45 con esgote por cho.  
 Una faja de 60cm en baldosa, muros en asbesto y pintura de se encuentran fajas o grutas.  
 Cielo en asbesto de aspecto y vigas en concreto

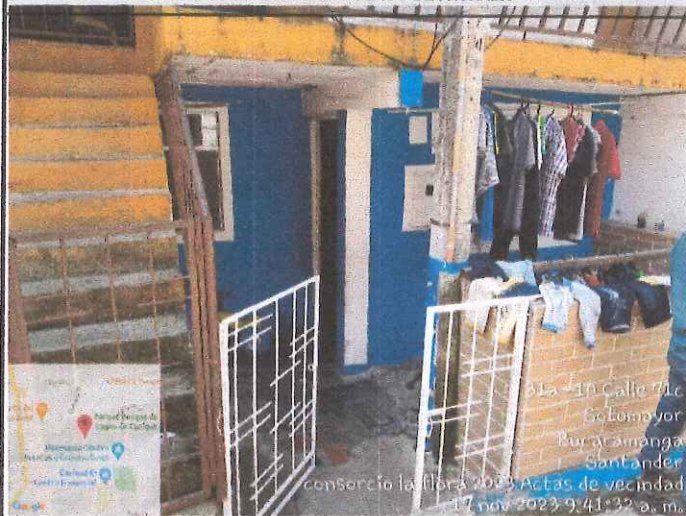
REGISTRO FOTOGRAFICO DE FACHADA

Corregido de muro al frente de turtas elaborada en teja de barro por uso. piso en el  
plano de 10x10, fisuras y afectaciones por golpes. Fachada: Muros en Friso y teja de barro y por  
no se encuentran fisuras o grietas. por techo y alacranes, por exposición de la cubierta  
por la puerta metálica con el roce y deterioro, Solapada aligerada en la que  
debe tenerse en cuenta en el estudio y plan de mantenimiento de la fachada. piso en
