CONTRATO DE OBRA: No. 69

CONSTRUCCION CANALIZACION DE CAUCES: QUEBRADA LA FLORA Y LA IGLESIA PARTE ALTA E INTERCEPTORES:

ACTA DE VECINDAD

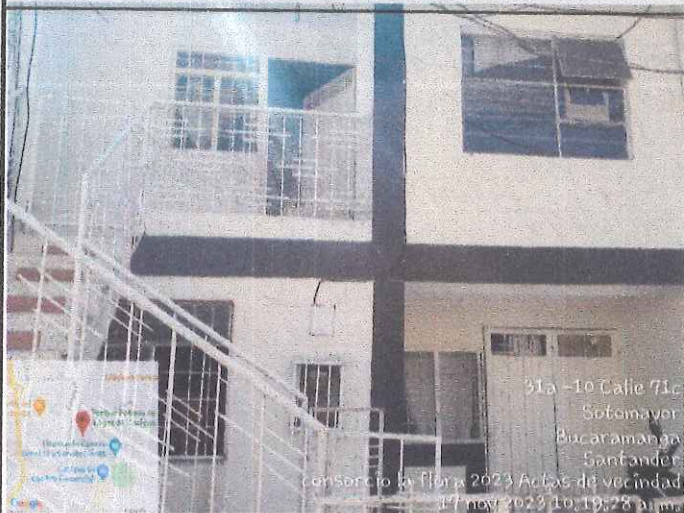
REGISTRO FOTOGRAFICO DE FACHADA

Acceso a Segundo piso escaleras en granito con tablas grues desgastadas por uso. Pesta de alfombra en pintura y corrosión piso en baldosa de 30x30 con desgaste por uso. Pesta de alfombra en pintura y corrosión, ventana en vidrios con gomas en buen estado. Fachada de muros en estuco y pintura. No se evidencia fisuras o grietas. Sela: Muros en estuco y pintura muy buena 12 cuadros / 10 / 1 metro de goma y 45 cm

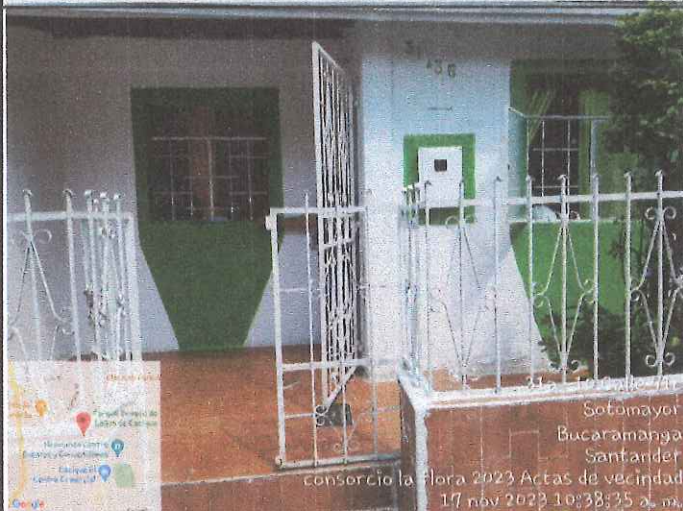
REGISTRO FOTOGRAFICO DE FACHADA

Cerramiento al foso de 1mts en tableta grues en buen estado, piso en tableta gris con desgaste por uso, fachada muros en foso rustico y pintura, ventanas vidrios con guías ausentes de un panel. Sala: piso en baldosa de 35x25 con desgaste por uso, muros en estuco y pintura, muro lateral derecho con levantamiento del material. Piso habiente a terrazo y al techo y viguetas en un muro. Hoga fución: muros en foso y pintura muros.

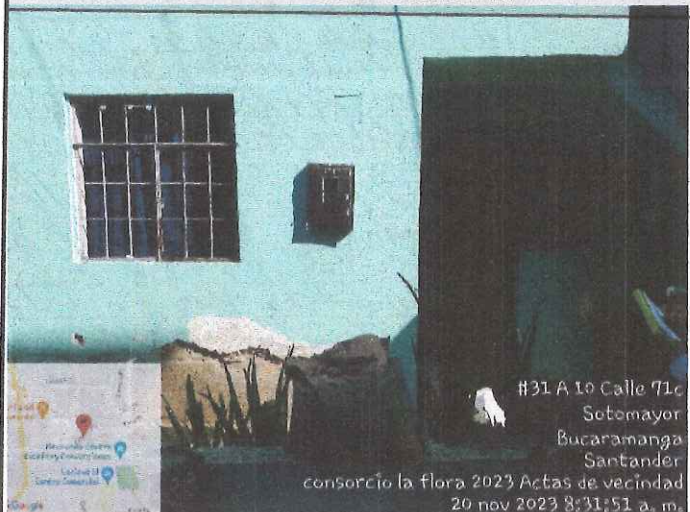
REGISTRO FOTOGRAFICO DE FACHADA

Detramiento en muro fiso y pintura con fisuras, mucho por humedad por exposicion a la intemperie, piso en cemento rustico y cemento esmaltado con fisuras y defectos por golpes. Dos puertas metálicas y ventanas con vidrios en buen estado, muro de la fachada en fiso y pintura con deterioro de material. Sala: piso en baldosa de 45x45 con pegola por uso, muros en estuco y pintura no
